東京電力(株)福島第一原子力発電所事故に関する
第4回(平成24年度)現地調査結果について

平成24年 8月 9日

福島県原子力安全対策課

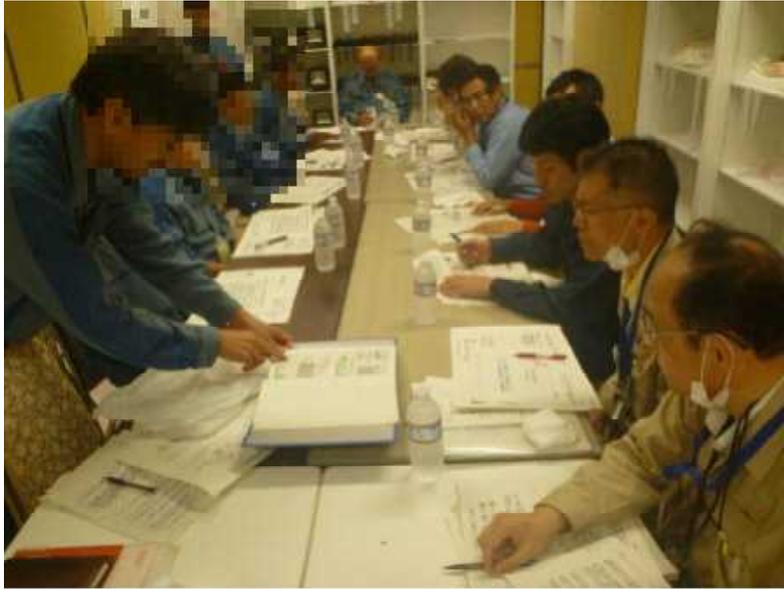
- ・ 使用済燃料プール循環冷却システムのトリップ兆候に関するノウハウ集（書面）を確認（免震重要棟内）

- ・ 運転データとトリップ発生の相関関係の分析を行っており、トリップ兆候に関するノウハウ集が作成されていることを書面により確認した。
- ・ 2ヵ月毎の配管エア抜きにより、運転データの有意な変化が減少していることを書面で確認した。

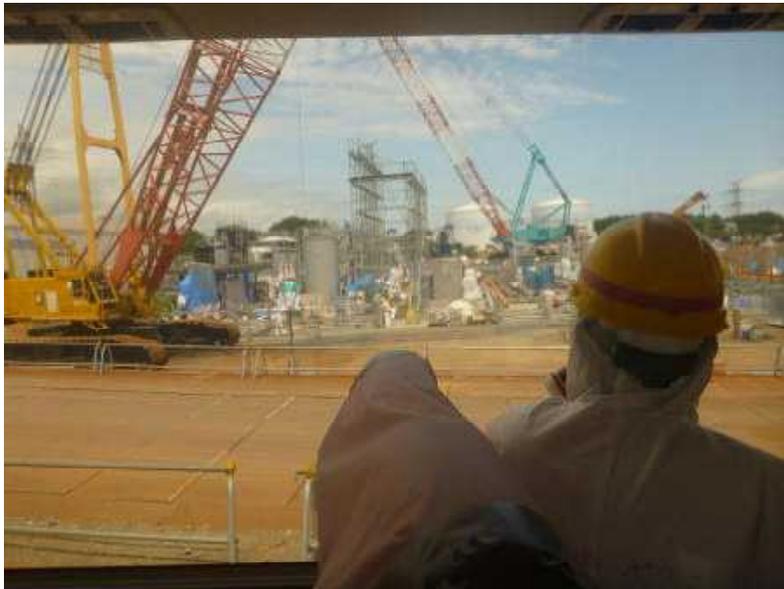
- ・ 多核種除去設備（ALPS）の設置工事の進捗を確認

- ・多核種除去設備(ALPS)の設置工事、乾式キャスク保管設備の土壤改良工事、処理水貯留タンクの増設工事、3号機及び4号機原子炉建屋上部のガレキ撤去作

業の進捗状況について、現場を確認し、概ね計画どおりに進捗していることを確認した。

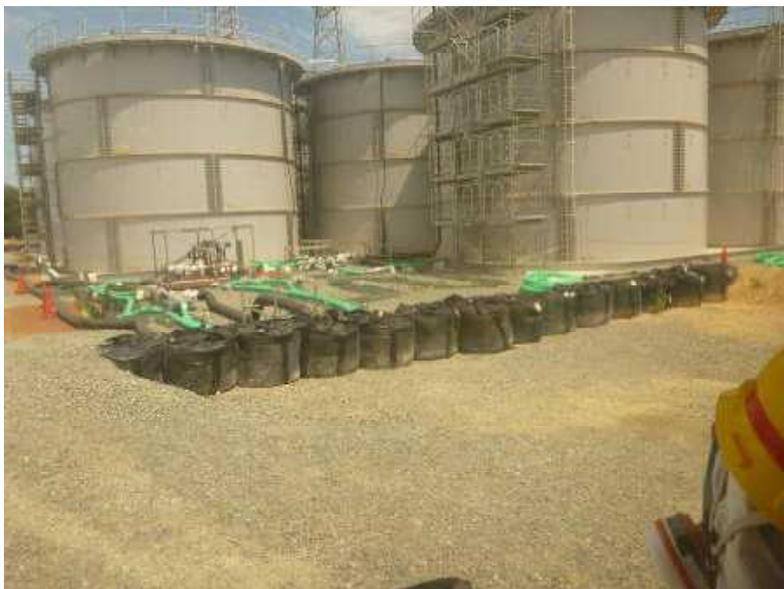
- ・ 流出防止の土嚢堤を確認（タンクヤード）

- ・ 漏えい及び海域への流出対策として、塩化ビニール製配管からポリエチレン製配管への交換、タンクヤードの監視カメラ設置、タンク周りの堰堤設置、放水路の暗渠化が概ね計画どおりに進んでいることを、処理水貯留タンクエリア等の現場で確認した。
- ・ 漏えい対策チームの活動状況（4月25日～6月28日）について報告を受け、漏えいや流出の可能性のあるリスクについて現場点検により把握していること、リスクを低減するために講じた対策の実施状況について確認した。

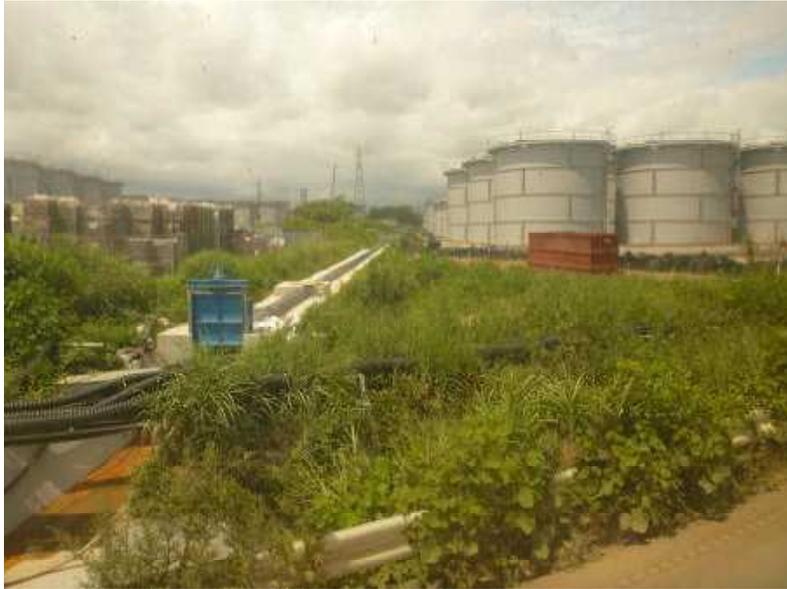
- ・ 放水路の暗渠化を確認（タンクヤード）

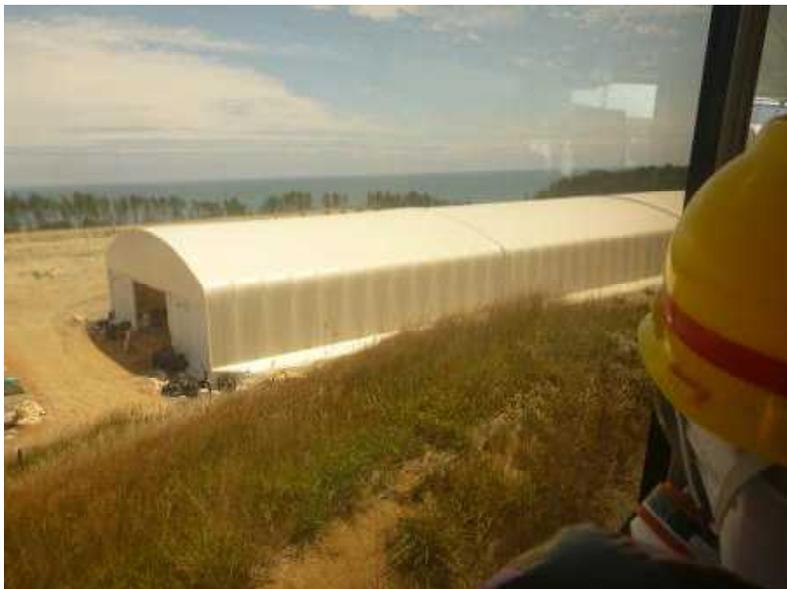
- ・ 完成した廃棄物保管施設（1期分）と2期分の増設予定地を確認

- ・ 今後の設置が計画されている、廃棄物保管施設の増設、雑固体廃棄物焼却炉の建設予定地について現場を確認した。
- ・ 共用プールにおいて、7月18、19日に4号機使用済燃料プールから取り出した未照射燃料（未使用燃料）2体の保管状況（水中）、天井クレーン等の設備の復旧状況について、現場を確認した。

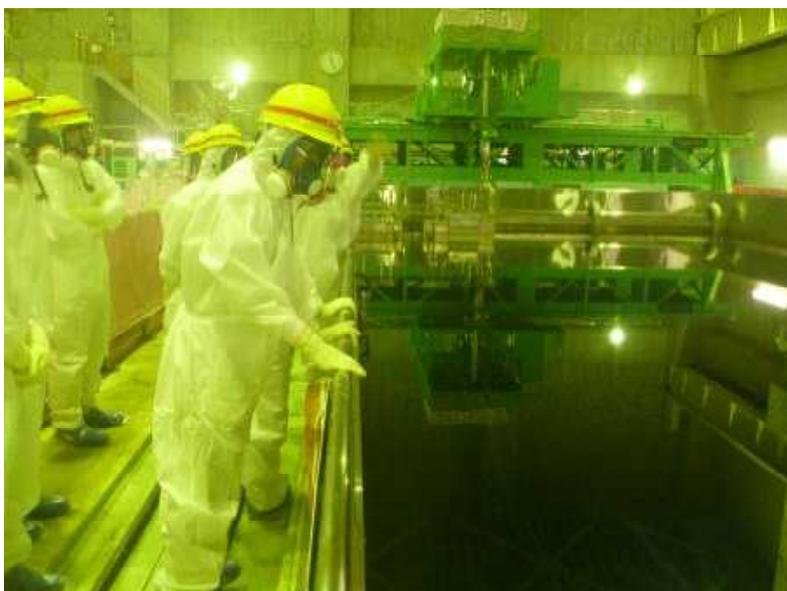
- ・ 7月に4号機から取り出された未使用燃料が保管されている共用プールを確認
