# 構内排水路の対策の進捗状況について (K排水路対応状況)

2015年11月5日  
東京電力株式会社  
福島第一廃炉推進カンパニー  
福島第一原子力発電所

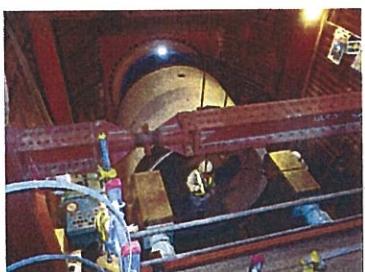
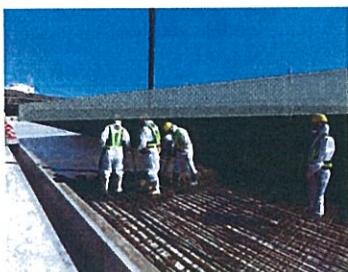
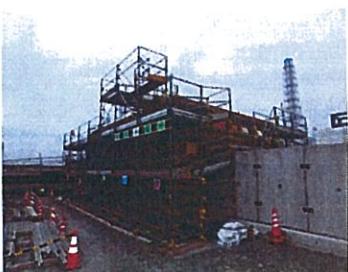
- K排水路の港湾内への付替工事を行う。H27.5.22より開始し、現在、トンネル部の推進、排水路基礎床版の構築中、H27年度内工事完了に向け昼夜作業にて実施。

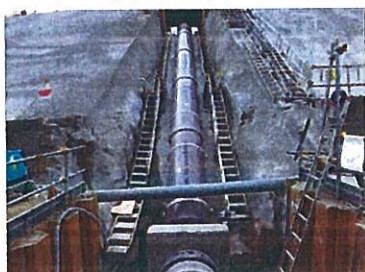
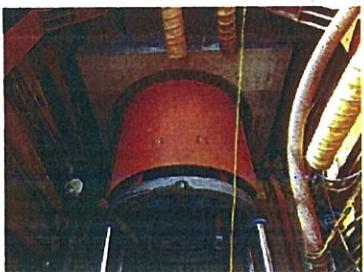
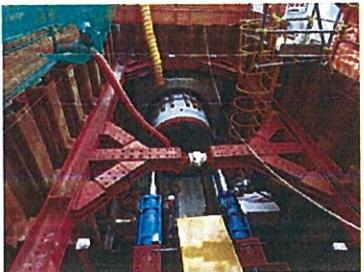
- 広域フェーシングにより、排水路に流入する雨水量が増加するため、特にフェーシング実施中の地下水バイパスエリア、西側エリアについて流域変更した雨水の排水路を新設する。H27.5.11より工事開始

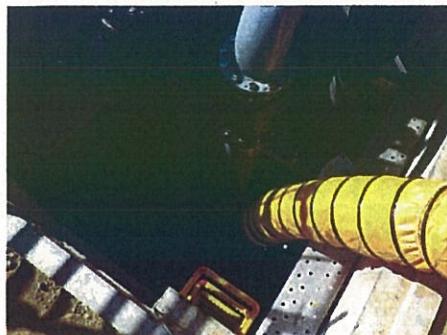
写真① 地下水BPエリア枝排水路  
ポンプ (4台) 設置状況

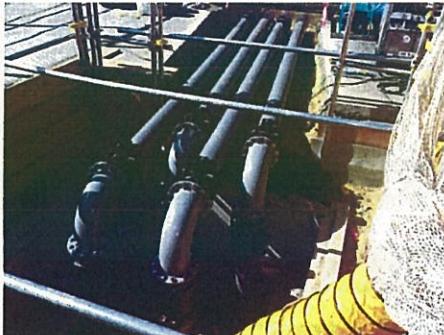
写真② 地下水BP→B排水路への  
移送配管設置状況
