～ 浜通り地方で1番長いトンネル工事の進み具合をお知らせします。～

■ 工事の進捗率

平成29年11月末現在

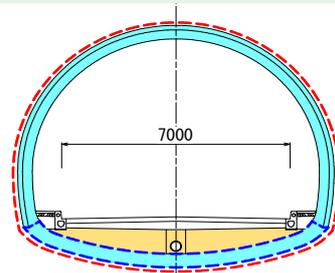
※トンネル掘削率とは、トンネル延長2,875mのうち、トンネル断面(右図の赤点線)の掘削が完了した延長の割合です。 (245m)

※トンネル完成率とは、トンネル延長2,875mのうち、外周のコンクリート(右図の水色)と盛土(右図の茶色)が完成した延長の割合です。

※青点線の範囲がインバートコンクリートです。

※トンネル断面の最下面(上の図の赤点線)まで掘削しています。

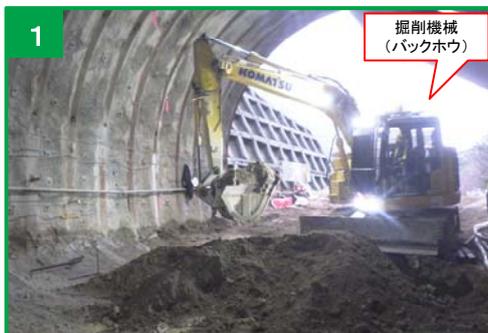
1

掘削機械 (バックホウ)

土砂の掘削状況

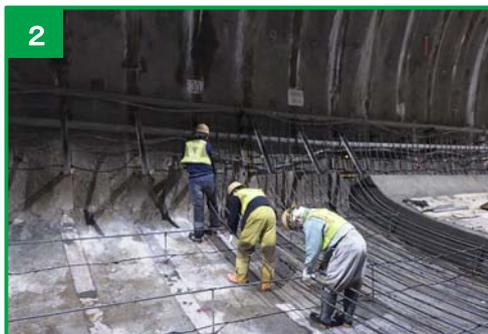
2

鉄筋の組立て状況

※コンクリート打設時に鉄筋がずれないように強固に組立られています。

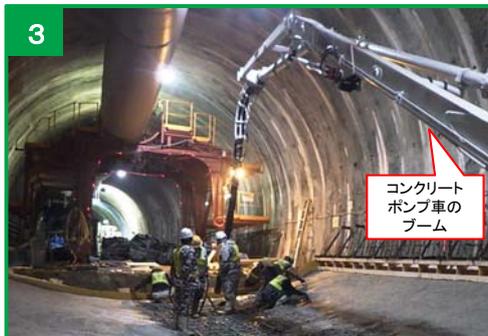
3

コンクリートポンプ車のブーム

コンクリートの打設状況

※コンクリートポンプ車で生コンクリートを打ち込み、設計図の高さに上げています。

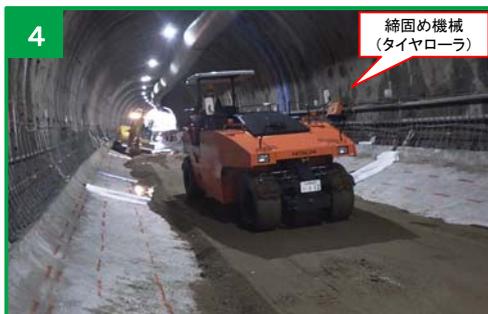
4

締固め機械 (タイヤローラ)

冬季(給熱)養生状況

※コンクリート打設後はブルーシートで覆って、コンクリートが所定の強度になるまで温風を送っています。

温風機 (ジェットヒータ)

土砂の締固め状況

※インバートコンクリートが所定の強度以上になったら、掘削した土砂のうち、良質な土砂を運搬して、所定の固さになるまでタイヤローラで締固めます。
