小浜川における災害復旧工事について

～狭小作業ヤードと土質変化による柔軟な工法変更～

施工場所：福島県二本松市小浜地内

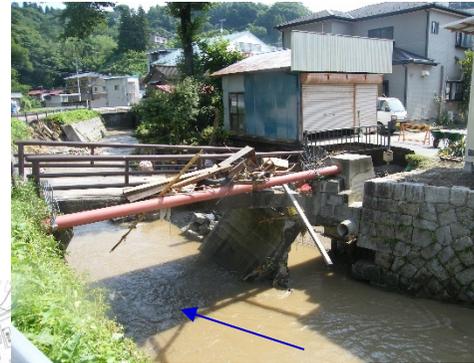
- ・小浜川は本宮市と隣接する三春町との境を最上流とし、本宮市及び二本松市を流下して下流の阿武隈川水系移川に合流する一級河川である。
- ・施工箇所は平成25年8月5日の局地的豪雨により河川護岸の崩落、市道橋梁の落橋などの被災を受けた。

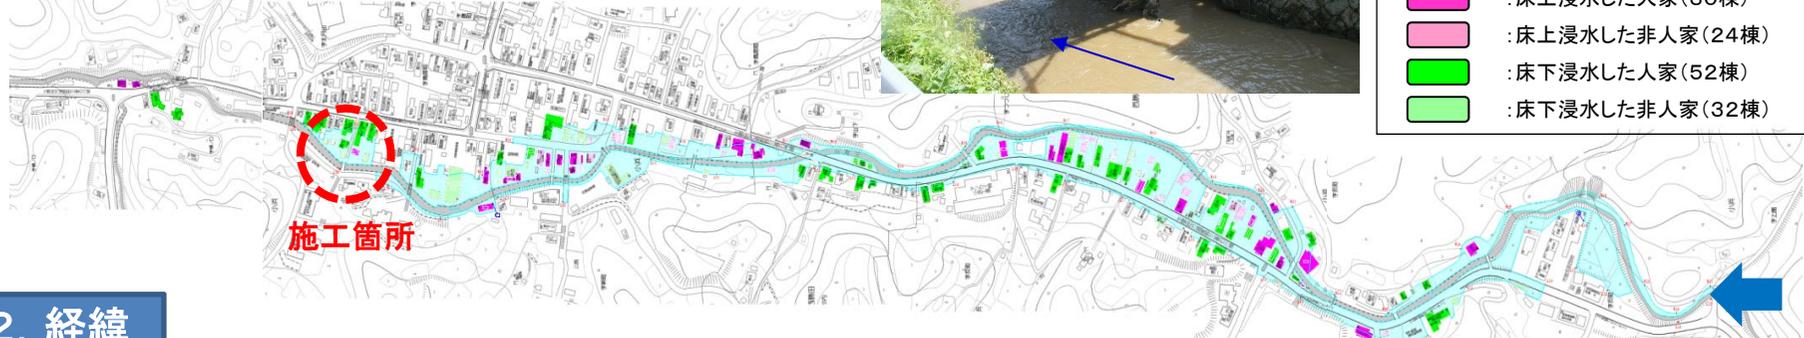
: 床上浸水した人家(30棟)
	: 床上浸水した非人家(24棟)
	: 床下浸水した人家(52棟)
	: 床下浸水した非人家(32棟)

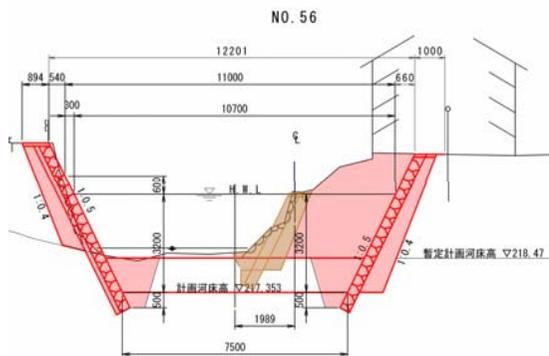
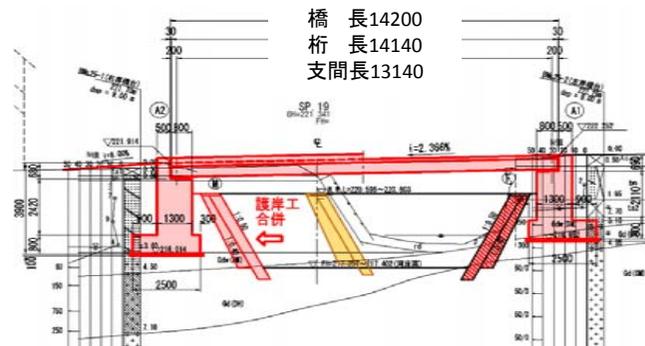
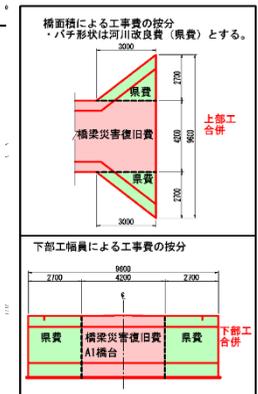
・災害査定後、再度被災防止のため策定した河川改修計画と整合を図る復旧方針とし、施設管理者毎の復旧工事が輻輳することを避け、早期復旧を図るために狭小な作業範囲を効率良く使用する方法として県が合併・合冊施工した。
合併(河川災害復旧工事+河川改良工事) → 合冊 ← 合併(橋梁災害復旧工事+河川改良工事)

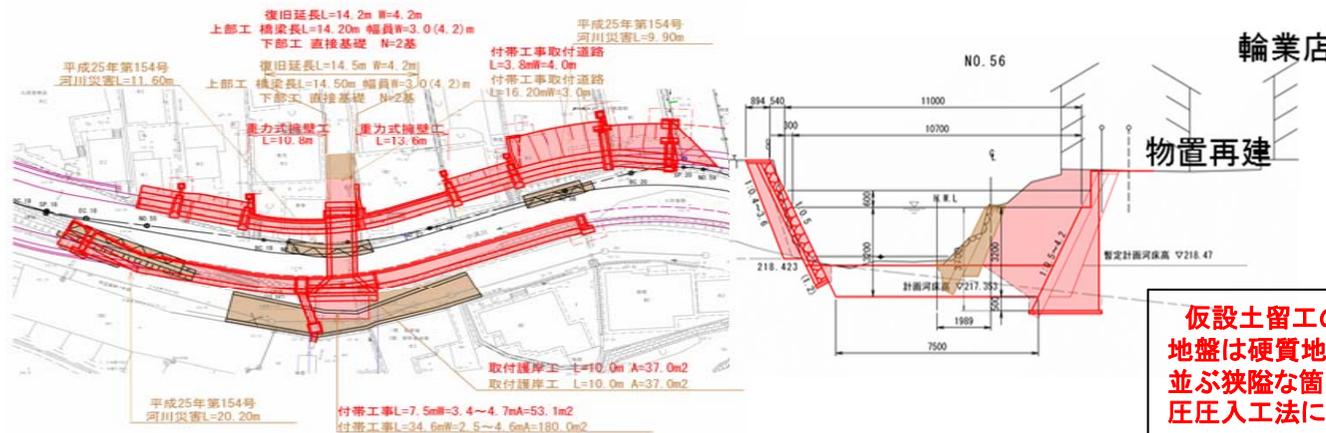
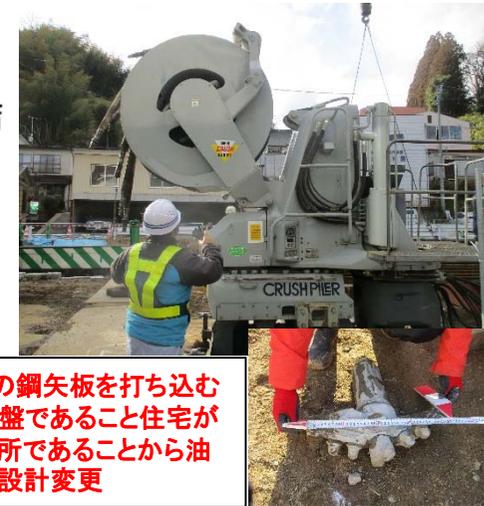
・工法変更 河川災害復旧工事 **積ブロック工 → 重力式擁壁護岸**

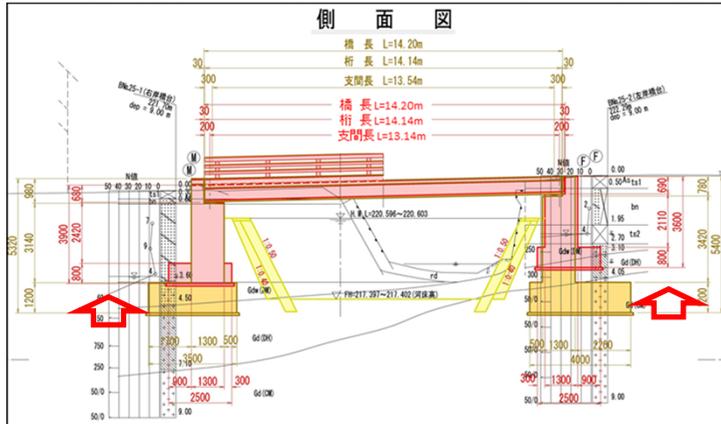
・工法変更 橋梁災害復旧工事 **PC橋 → 角形鋼管床版橋**(NETIS登録名:角太橋)

マサ土層に支持地盤が確認されたことから下部工底面位置を変更

狭隘な作業ヤードで架設工を行い、早期に生活道路を開放する工法に変更

PCプレテンション床版橋(原形復旧)	角形鋼管床版橋(実施設計)
形状寸法		
製作+架設+付属施設 施工日数	120日+30日+15日=165日 (1.00) (H30年度完了)	90日+30日+15日=135日 (0.82) (H29年度完了)
架設使用 クレーン	100tクレーン	25tクレーン
