## 【いわき市と川内村を結ぶバイパス工事の進み具合をお知らせいたします。】

### ■工事の進捗率（平成30年4月末現在）

#### ●十文字工区 道路改良工事進捗率

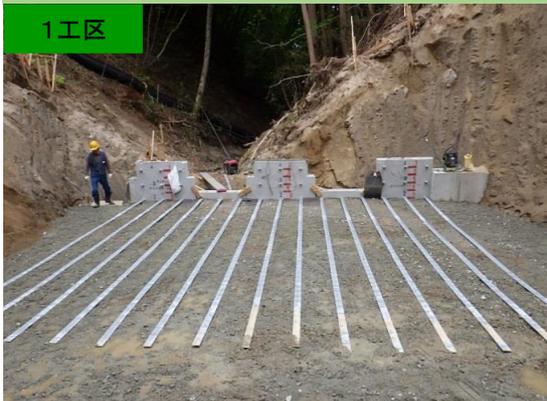
【補強土壁施工】  
急峻な沢地形となっているところに補強土壁を設置しています。  
左写真の長い帯形状のものがストリップという補強材で、盛り土に挟みながらしっかり転圧することで、とても強固な壁を創ることができます。

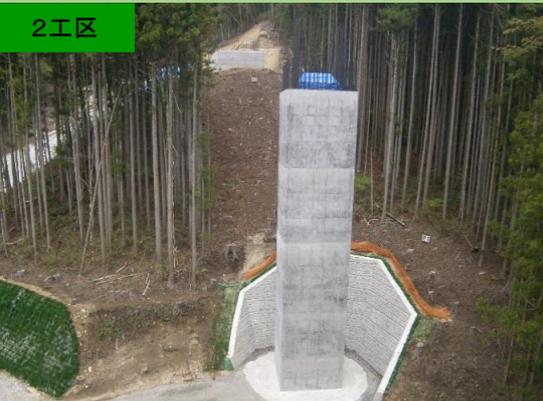
【P1橋脚】  
(仮)内倉2号橋の中心に位置するP1橋脚です。全高28mのうち23mまで完成しました。これから上部工の施工者へ引き継がれ、残り5mを施工した後、いよいよ橋本体(橋梁上部工)の工事となります。
