# 基礎調査結果の公表

様式-1(急)  
土砂災害警戒区域・土砂災害特別警戒区域  
位置図

三度蒔2号

福島県田村市大越町上大越字三斗蒔

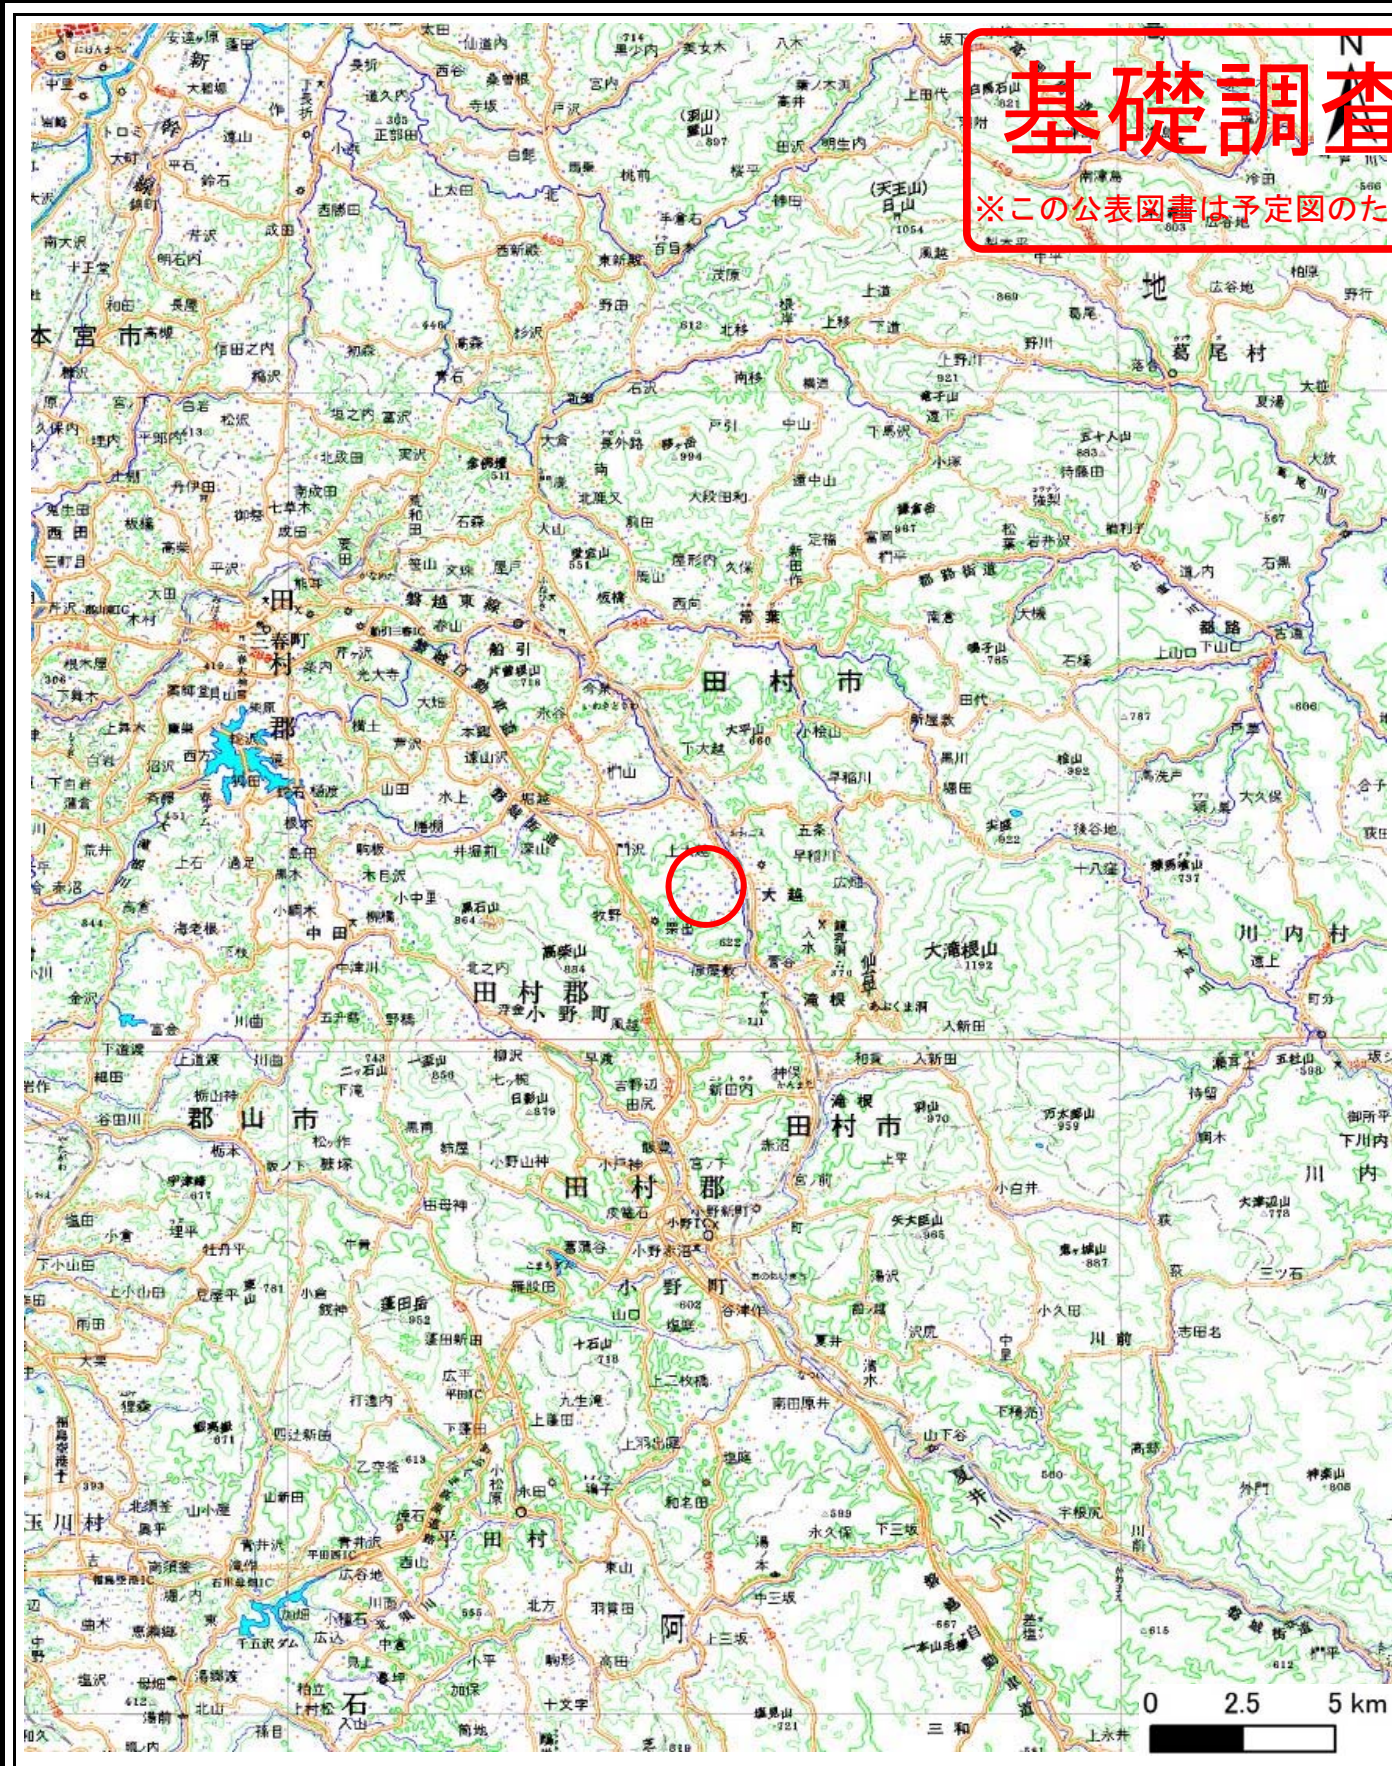
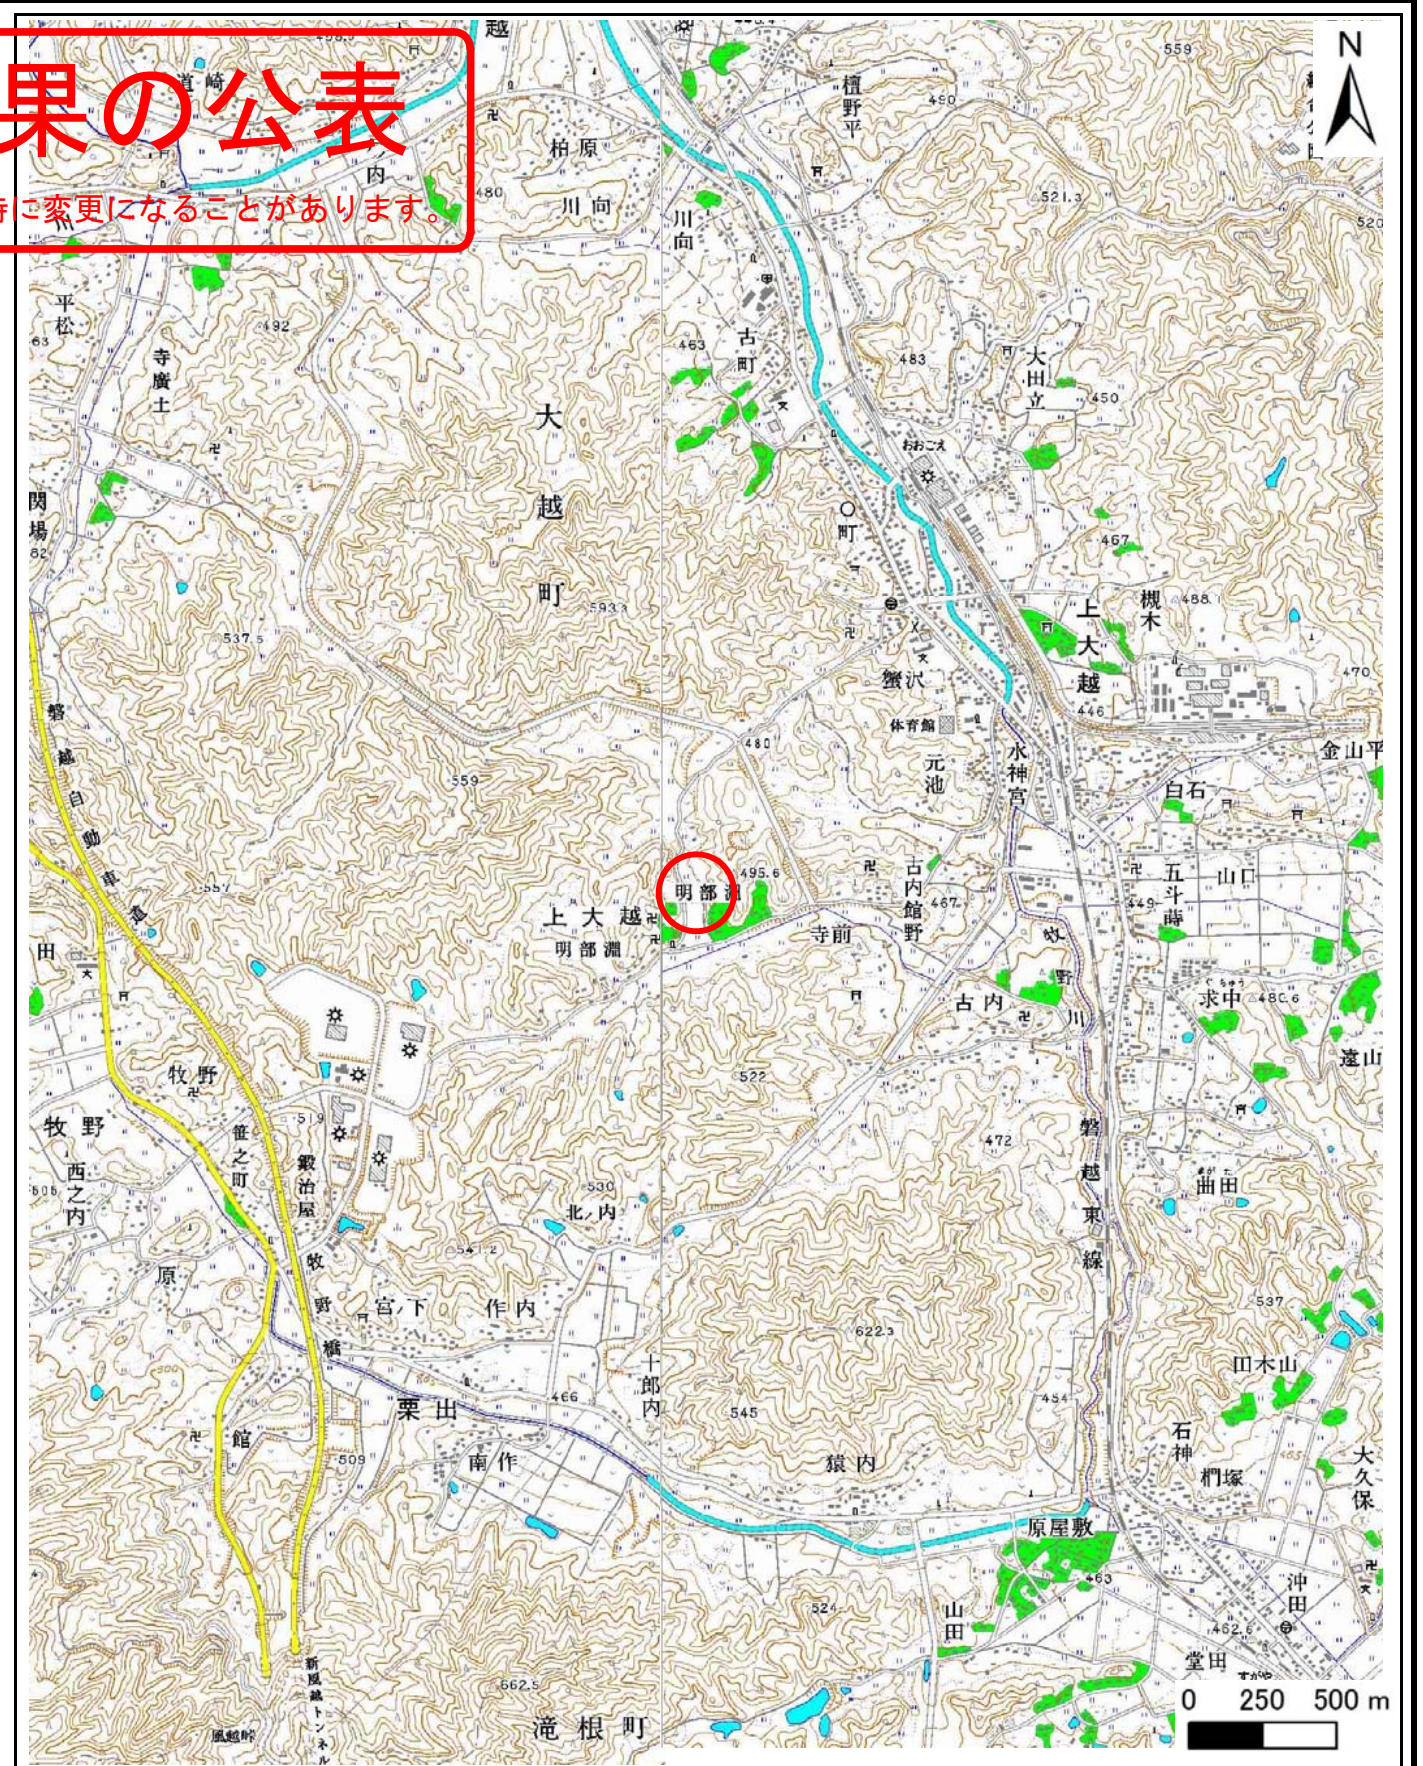
(1/200,000)

(1/25,000)

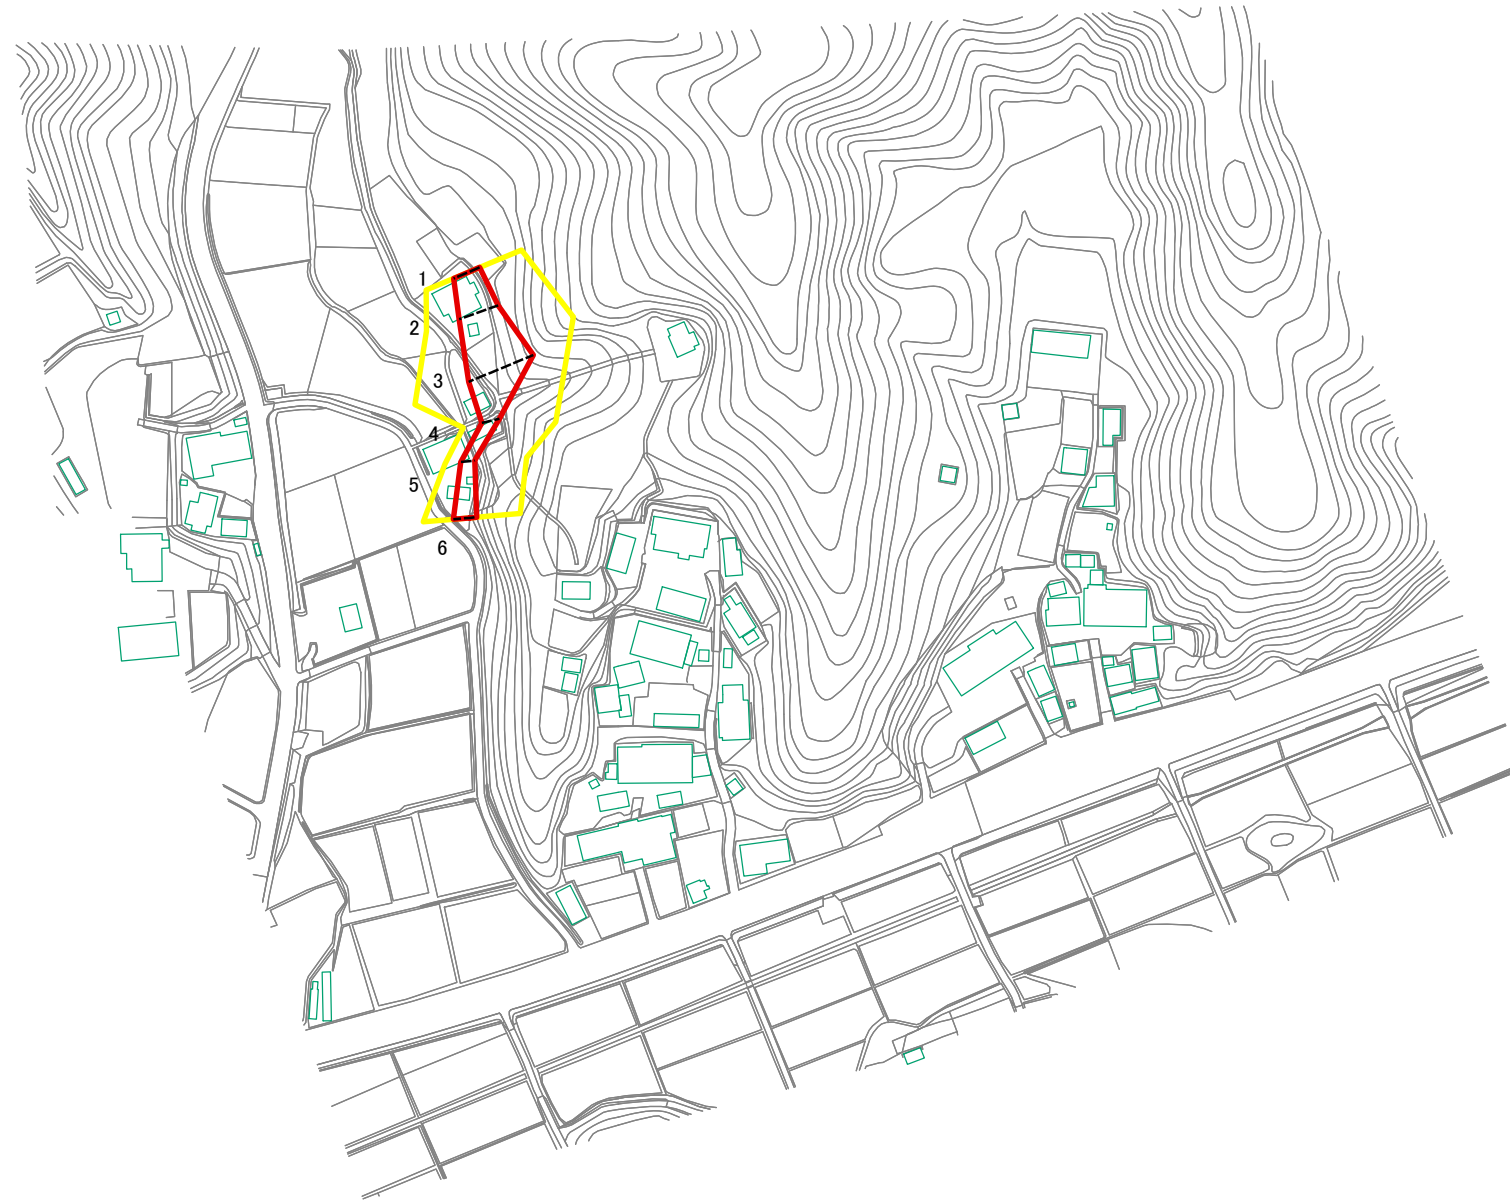
図中の数字は横断測線番号を示す

様式-2(急) 土砂災害警戒区域・土砂災害特別警戒区域 区域図(その1)	土砂災害警戒区域 (土砂災害防止法施行令第二条の基準に該当する区域)		N 縮尺 1:2,500	自然現象 の種類	急傾斜地の崩壊	箇所番号 852
	土砂災害特別 警戒区域 (土砂災害防止 法施行令第三条 の基準に該当す る区域)			公表年月日 平成30年6月11日	箇所名 三度蒔2号	
	斜面の崩壊による土石等の衝撃力が100kN/m <sup>2</sup> を超える区域			所在地 福島県田村市大越町上大越字三斗蒔		
	斜面の崩壊による土石等の堆積の高さが3m を超える区域					
	上記以外の区域
