## 福島第一原子力発電所現地確認報告書

平成30年 6月 1日（金）

- ・物揚場
- ・1～3号機室素封入設備設置予定地（旧有床救護所跡地）

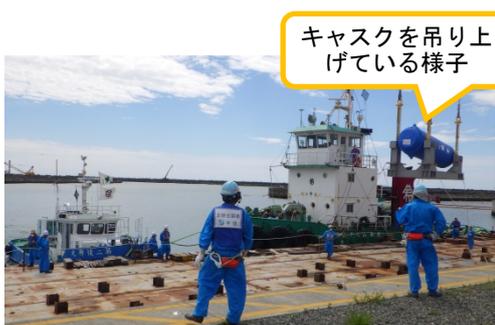
（写真1－1）

- ・午前9時から9時30分頃にかけて、物揚場では、班長及び玉掛け合図者と記載されたビブスを着用した作業員の指示のもと、クレーンでゆっくりと輸送船から物揚場にキャスクが陸揚げする作業が行われた。

- ・特段トラブルが発生することなく、作業が行われた。

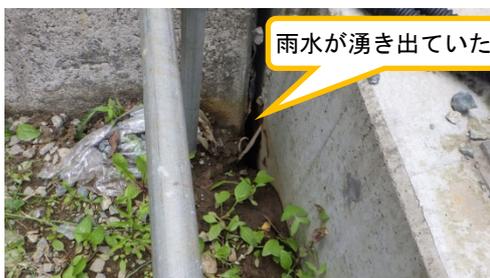
(写真2)

5月31日午後5時50分頃、物揚場西側擁壁において水が湧き出ていることを東京電力社員が発見した事象について、現場の状況を確認した。

- ・物揚場西側擁壁の亀裂部から水が湧き出ていたとのことであったが、確認時（午前10時頃）はすでに止まっており、付近の地面は乾いていた。（写真2）
- ・亀裂部の下流の地面には、湧き出た水が海へ流れ込まないように土のうが設置されており、土のうが設置された箇所の下流側は、水が流れた跡がないことから、海へは流込んでいなかった。（写真3）

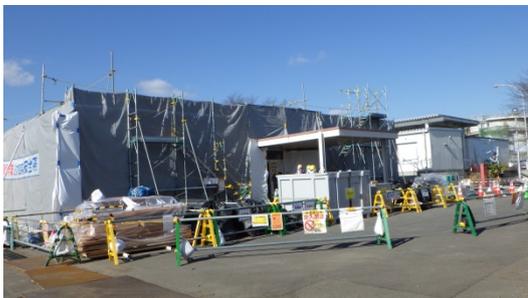
- ・当該設備を新設するエリアには、以前、有床救護所の建物が設置されており、平成29年11月より解体工事が進められていたが、現在は建物の解体が完了し、窒素封入設備を設置するためのコンクリートの基礎工事が行われていた。（写真4）

(写真4-1) 建物解体前の状況  
(平成29年11月27日撮影)

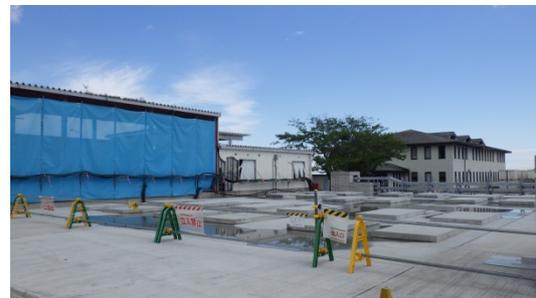
(写真4-2) 建物解体後の状況  
(平成30年6月1日撮影)
