県北建設 今昔フォトギャラリー 記録No.9 国道349号

～人にも自然にもやさしい切盛バランスを考慮した道路整備～

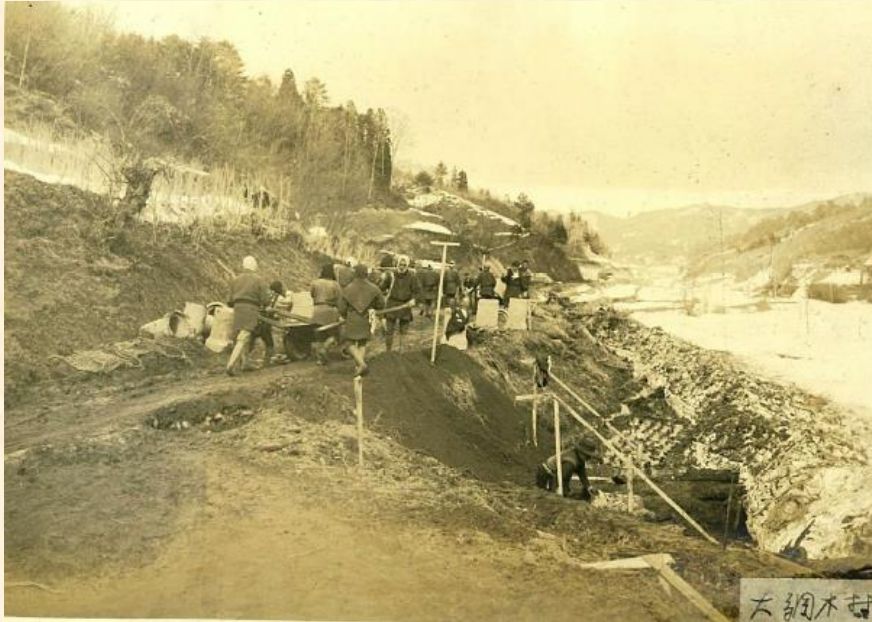
①

写真①、②はともに、川俣小野新町線（現在の国道349号）の川俣町大綱木地内における道路改良工事の際の写真です。

写真①では、作業員が土砂などを運んでいるようすです。また写真②は、道路の路体部分を整形している状況であると思われます。

- 土砂は人力運搬だったため、なるべく少ない運搬になるように、現場で切土と盛土のバランスを考え抜いて作業していたと思われる（写真①）。
- 写真①より、現代の工事と同様に、丁張り（工事の基準となる位置・高さの目印となるもの）を掛けて工事を実施していたことがわかる。
- この現場では鍬を用いて人力で切土部分を整形していることがわかる（写真②）。
