福島第一原子力発電所現地確認報告書

増設多核種除去設備（増設ALPS）周辺

増設多核種除去設備周辺の状況

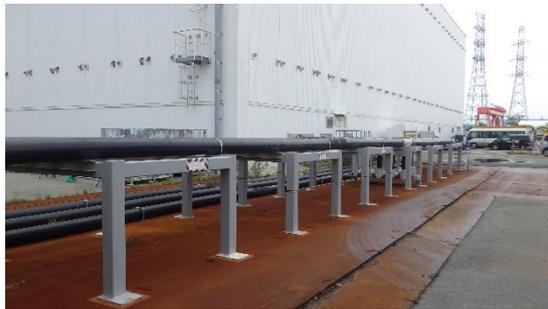
（写真1）
増設多核種除去設備西側

- ・移送配管は設備の西側のみ敷設されており、配管の種類としては多核種除去設備処理水移送配管、RO濃縮水移送配管、炭酸ソーダ移送配管（多核種除去設備処理水を水源として生成）等があった。（写真1）
- ・雨水排水用の側溝が増設多核種除去設備の北側と南側に敷設されており（写真2）、A排水路へ接続されていた（写真3）。
