中間貯蔵施設事業の状況について

2019年8月

環境省

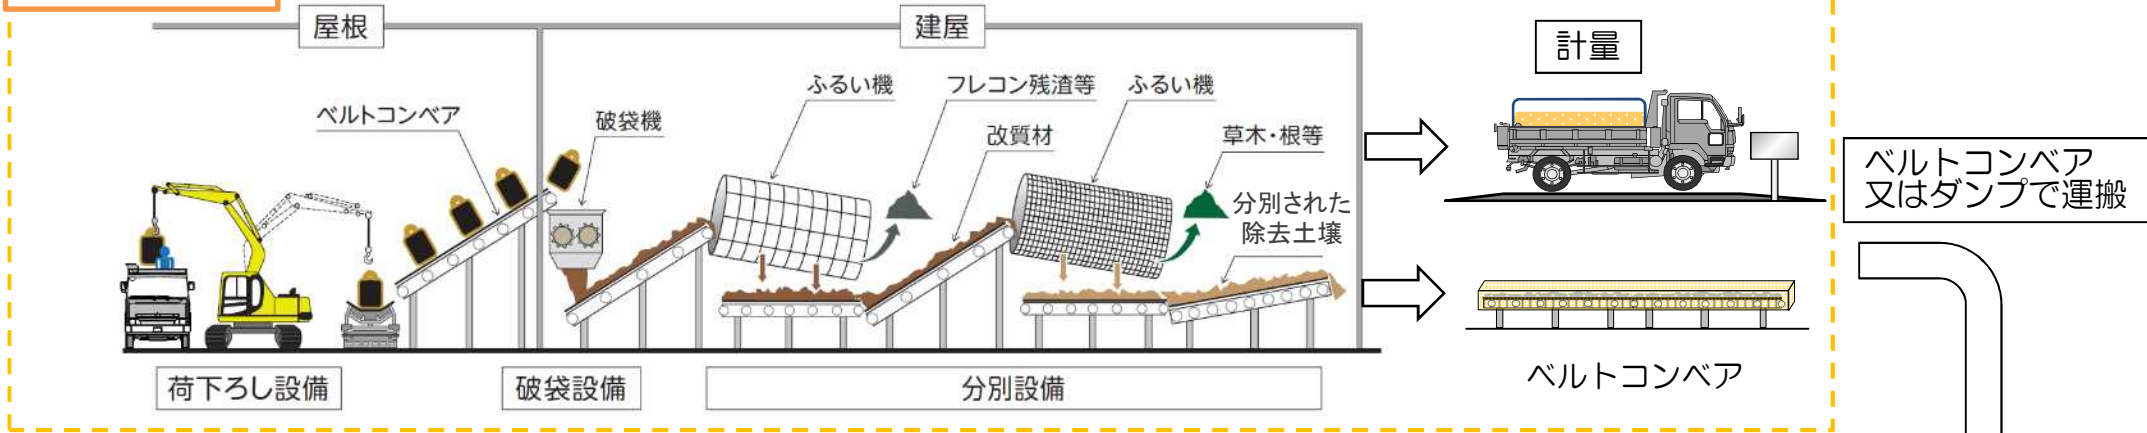
受入・分別施設

除去土壌の分別処理と貯蔵のイメージ

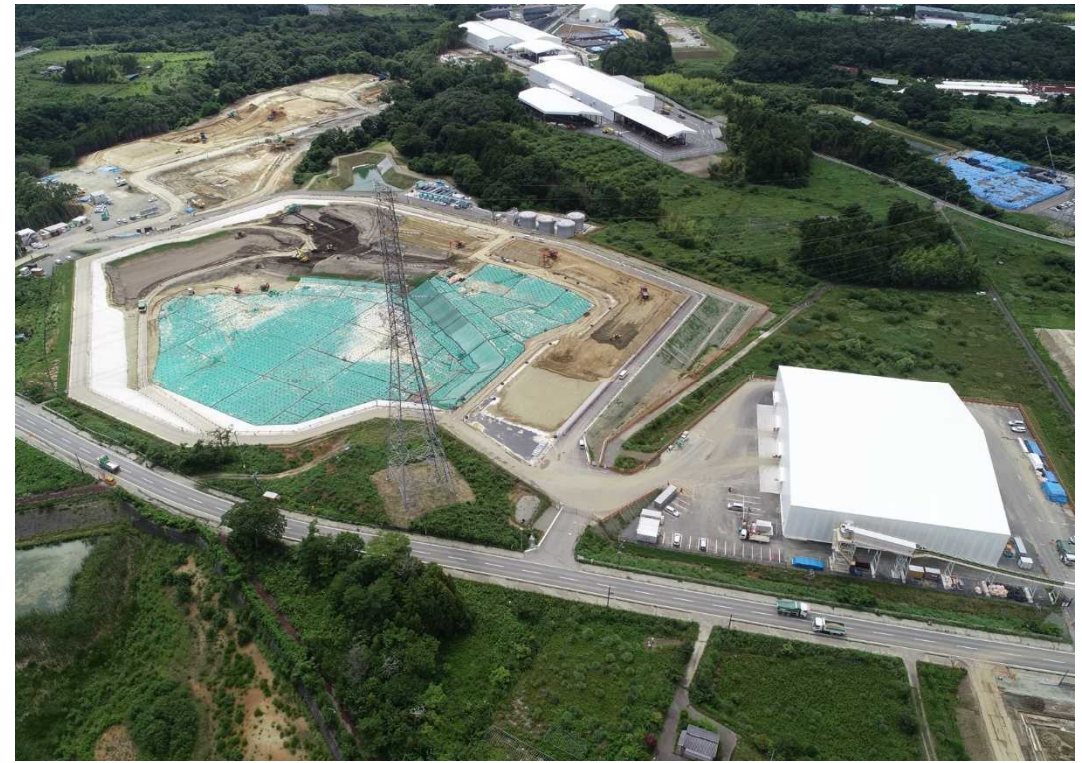
土壌貯蔵施設

- 2017年9月に施設の工事に着手。
- 2018年7月に受入・分別施設の運転及び除去土壌の貯蔵を開始。

● 貯蔵量 約 18.2万 m^3

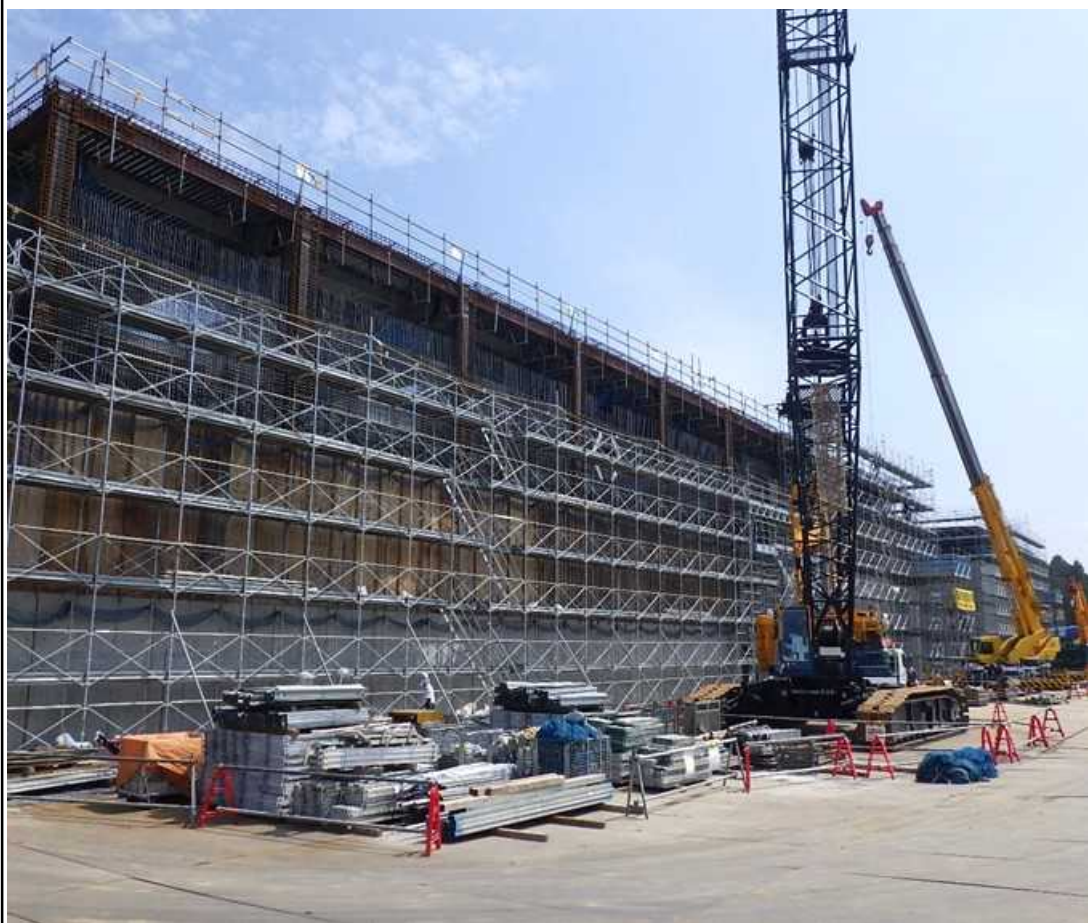
北西側より全景写真・定置場①壁型枠設置状況

2018年12月から建築工事（基礎工）開始
現在、鉄骨建方を定置場①で全て、定置場②で8割
完了し、双方の躯体工事中

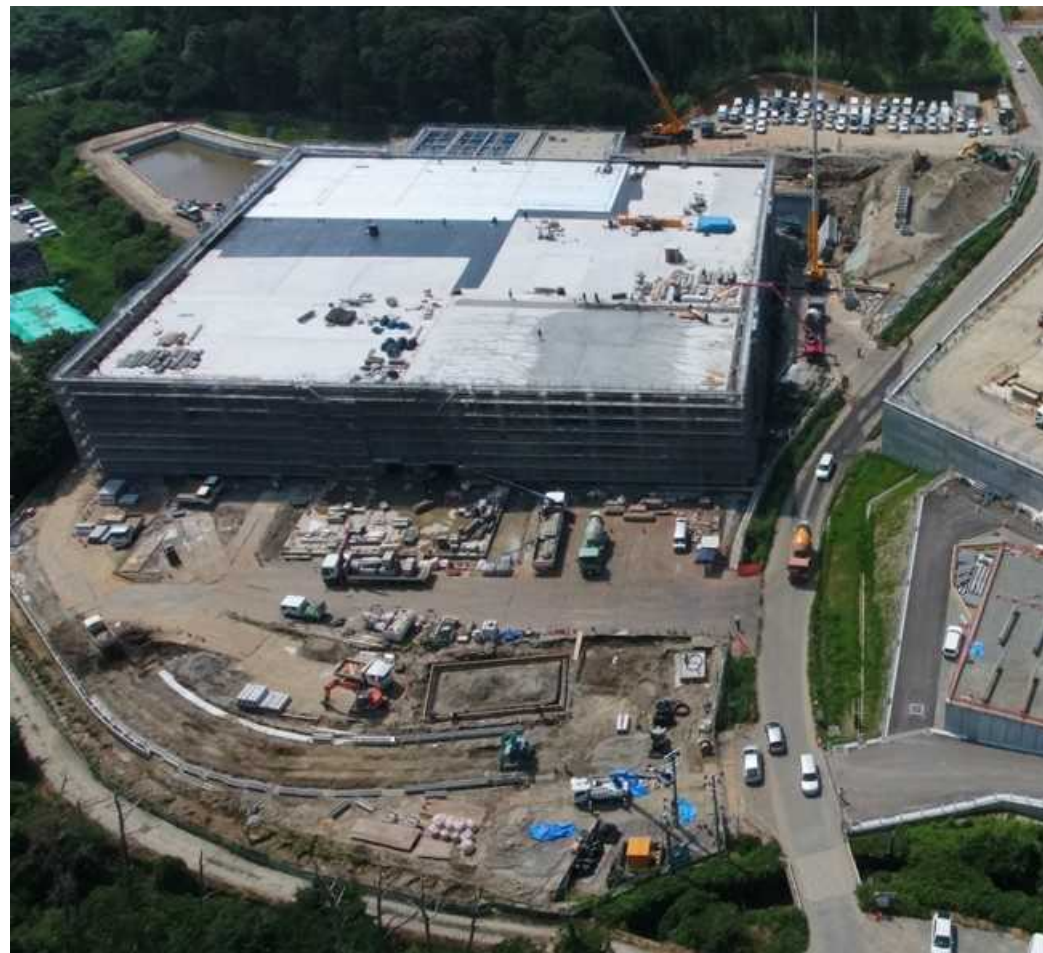
北側（写真下）より屋上工事及び外構工事状況

2018年11月から建築工事（基礎工）開始
現在、躯体工事をほぼ完了し、外壁・屋上工事及び外
構工事中

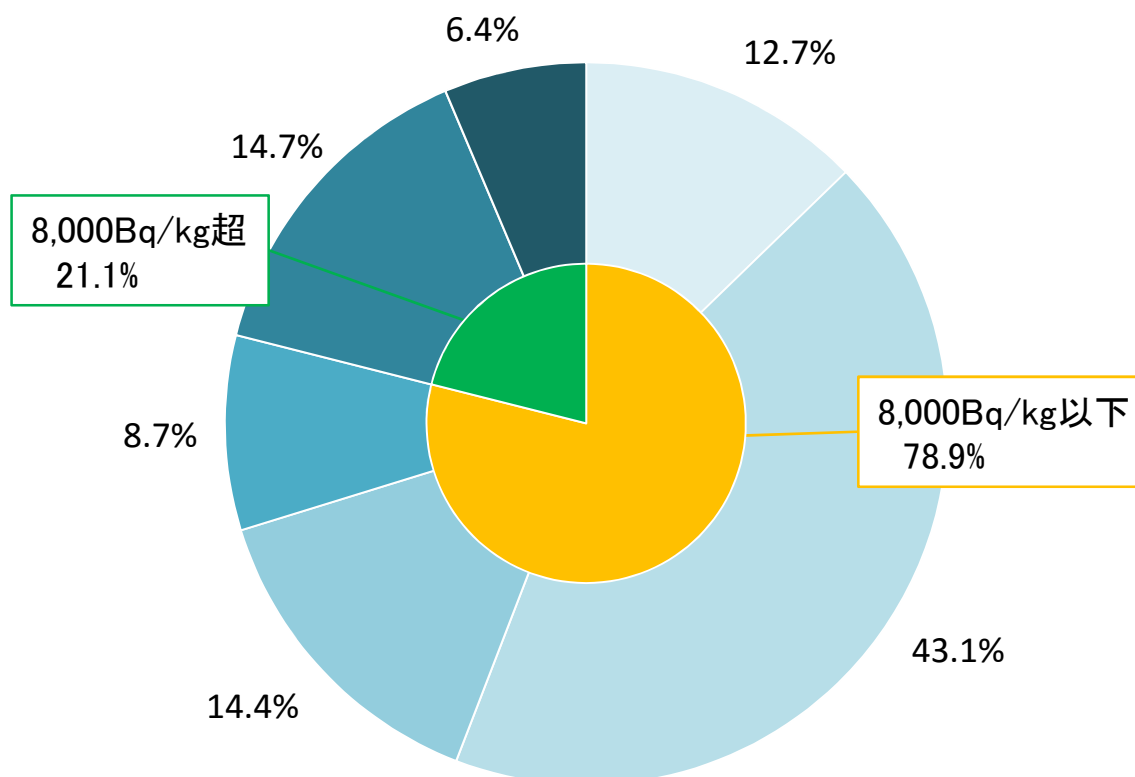
- 2019年7月末までに搬入した除去土壌等約352万 m^3 （輸送対象物量約1,400万 m^3 の約25%）のうち、土壌が93.7%（約330万 m^3 ）であり、可燃物は4.0%、焼却灰1.7%である。
- 除去土壌について、搬出時に仮置場等で測定した表面線量率及び重量によって換算した放射能濃度の分布を見ると、8,000Bq/kg以下が78.9%を占めている。

■ 1,000Bq/kg以下 ■ 1,000～3,000Bq/kg
 ■ 3,000～5,000Bq/kg ■ 5,000～8,000Bq/kg
 ■ 8,000～20,000Bq/kg ■ 20,000Bq/kg超

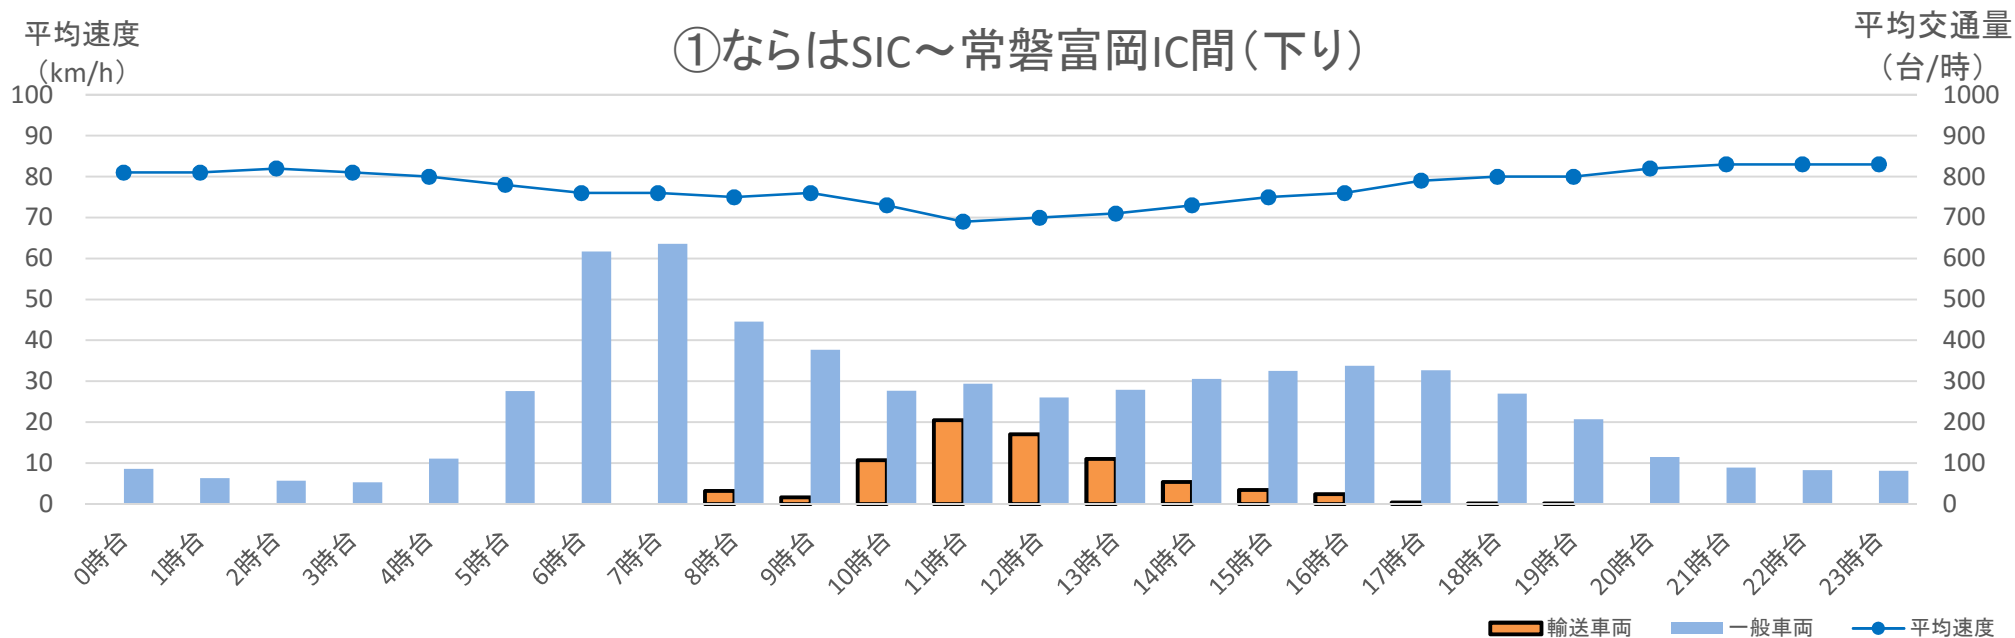
①ならはSIC～常磐富岡IC間(下り)

- 輸送車両が走行する方向の交通量は、6時台～7時台がピークとなっている。
- 現在いずれの時間も著しい速度低下は見られないが、11時台前後に規制速度の70km/h程度になっており、これは規制速度を遵守している輸送車両の割合が増加したためと考えられる。
- 引き続き、関係機関と連携の上、当該エリアを含む輸送ルート of 交通状況を注視していく。

- 速度データ(NEXCOトラカンデータ)
 - ・2019年6月の輸送を実施していない日を控除。
- 一般車両(NEXCOトラカンデータ)
 - ・2019年6月で輸送を実施していない日を控除。
 - ・2019年6月の1日当たりの平均輸送車両台数を控除。
- 輸送車両(環境省実走行データ)
 - ・2019年6月の1日当たりの平均輸送車両台数。
