福島第一原子力発電所現地確認報告書

1 / 2号機SGTS配管撤去に向けた現場調査の実施状況

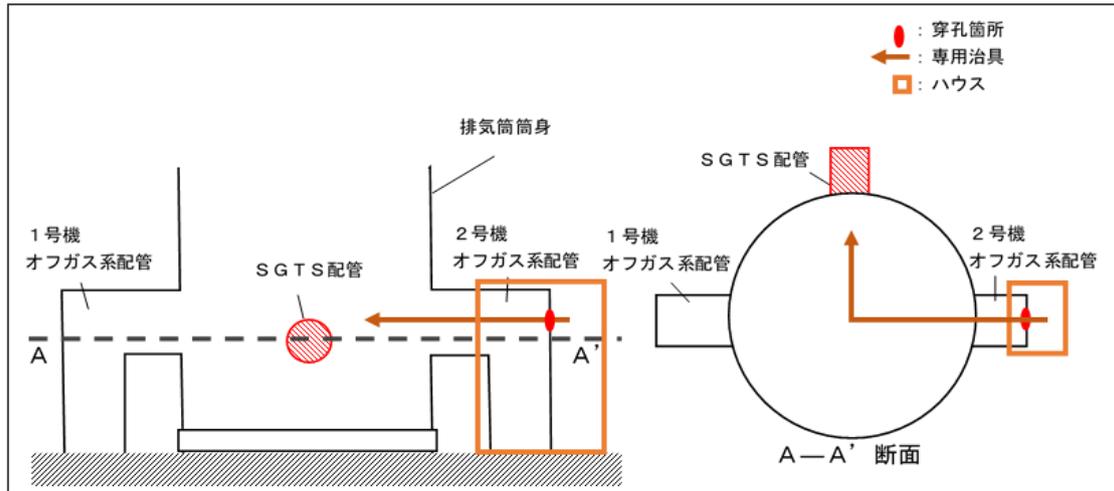
(図2) 1 / 2号機SGTS配管現場調査概略図

- ・内部確認等は2号機オフガス系配管に設置されたハウス内で行われ、当該配管の穿孔箇所から、専用治具を用いてカメラや線量計が排気筒内部へ挿入された。（図2、写真1）
- ・ハウス内での作業の状況は、1 / 2号機共用排気筒近傍の排気筒モニタ室に設置されているモニタで確認していた。また、ハウス内外のダスト濃度についてはハウスから排気筒モニタ室まで配管が敷設され、排気筒モニタ室内に設置されたダストモニタで常時監視していた。（写真2）
- ・確認した範囲でトラブル等はなく、ハウス内外のダスト濃度についても作業開始前と作業中で有意な変化はなかった。
