福島第一原子力発電所現地確認報告書

- 1 確認日
令和2年6月5日（金）
- 2 確認箇所
ガレキ類一時保管エリアP1
- 3 確認項目
1 / 2号機共用排気筒鉄塔解体物の保管状況

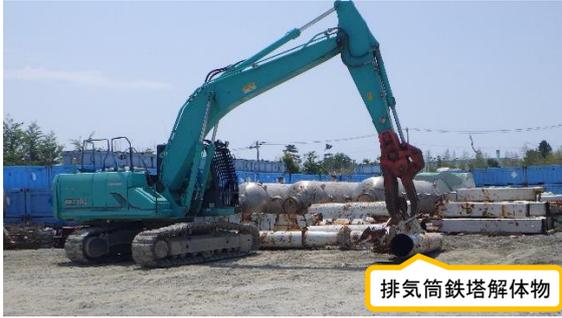
(写真1-1)
ガレキ類一時保管エリアP1
(エリア南西側)

- ・小割解体された鉄塔解体物は、ガレキ類一時保管エリアP1南西側に仮置きされており、順次、エリア北東側への運搬が行われていた。（写真1）
- ・確認した範囲で鉄塔解体物の表面線量率は約 $1 \mu\text{Sv/h}$ であり、周囲の空間線量率と同等の値であった。
