福島第一原子力発電所現地確認報告書

- 1 確認日
令和元年5月31日（金）
- 2 確認箇所
旧事務本館付近
- 3 確認項目
2号機原子炉压力容器窒素封入量を監視している流量計の状況

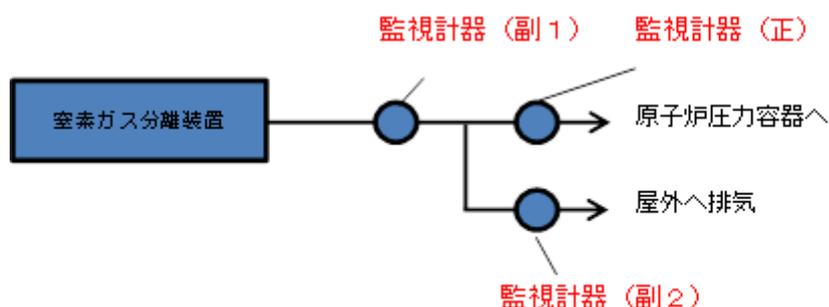
（図1）2号機原子炉压力容器窒素封入系概略図

2号機原子炉压力容器窒素封入系の概略図は（図1）のとおりであり、今回は監視計器（副1）の状況を確認した。

監視計器（正）：これまで窒素封入量を監視していた計器

監視計器（副1）：監視計器（正）よりも上流側に設置している流量計（総流量）

監視計器（副2）：流量調整用の配管に設置している流量計（ブロー用流量）

※ 監視計器（副1）から監視計器（副2）の値を引いて算出し、この値で原子炉力容器へ送られる窒素封入流量を監視している

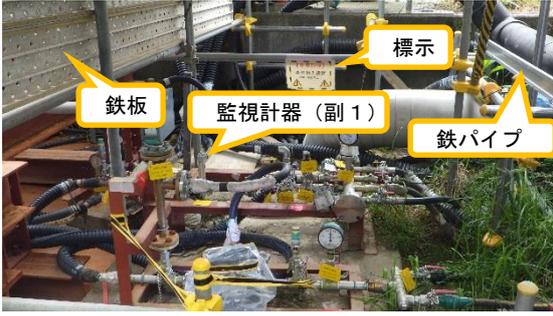
(写真1-1)
監視計器 (副1) (北側から撮影)

- ・監視計器（副1）は旧事務本館付近の屋外で金属製の配管部分に設置されており、重要設備である旨の標示が掲示されるとともに、パイプ等で監視計器（副1）の近傍一帯が区画されていた。（写真1）
- ・監視計器（副1）及びその配管を目視で確認したところ、異常は確認されなかった。
