中間貯蔵施設事業の状況について

2020年8月

環境省

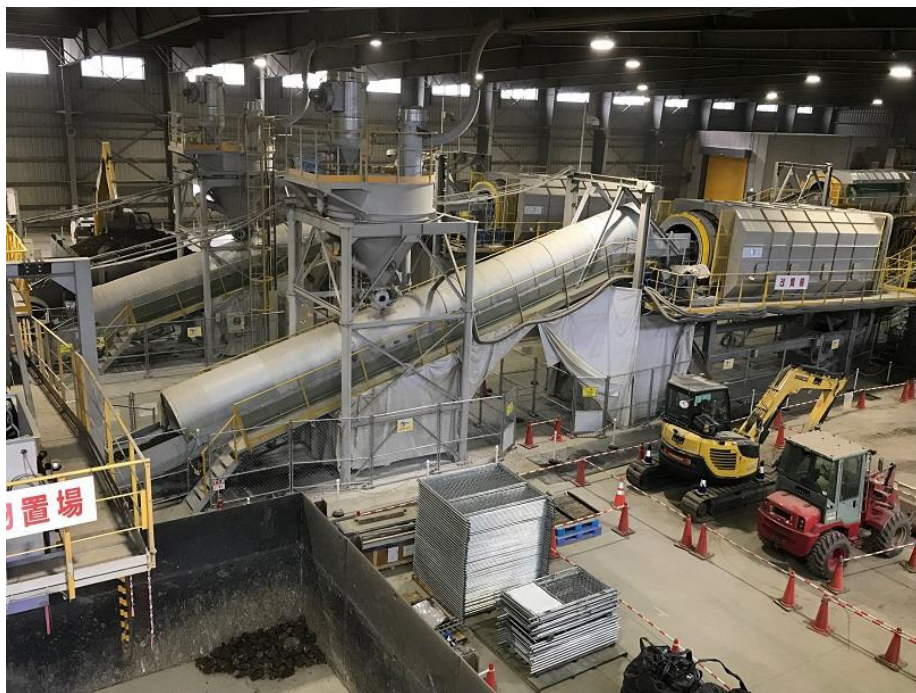
受入・分別施設

- 2017年9月に施設の工事に着手。
- 2018年7月に受入・分別施設の運転及び除去土壌の貯蔵を開始。

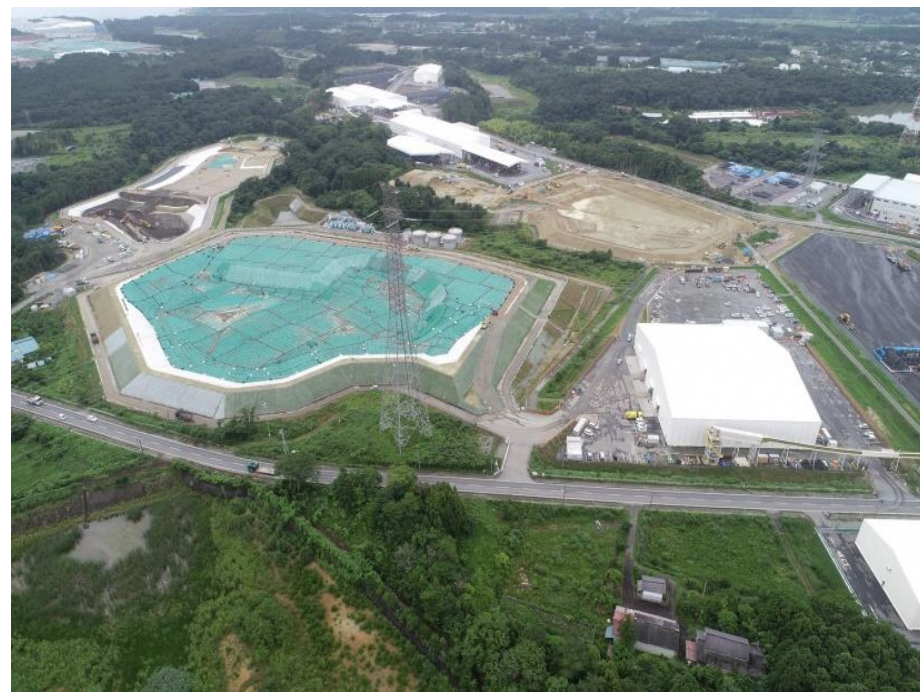
土壌貯蔵施設

● **貯蔵量 約 64.5万^m₃**

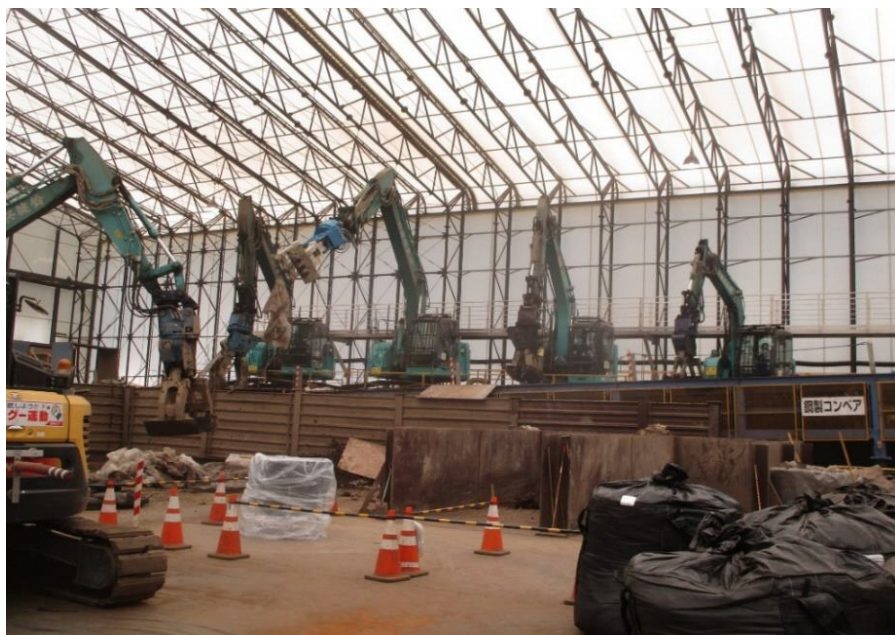
受入・分別施設(第2期)

- 2016年11月に施設の工事に着手。
- 2017年8月及び2018年7月に受入・分別施設の運転を開始。
- 2017年10月に除去土壌の貯蔵を開始。

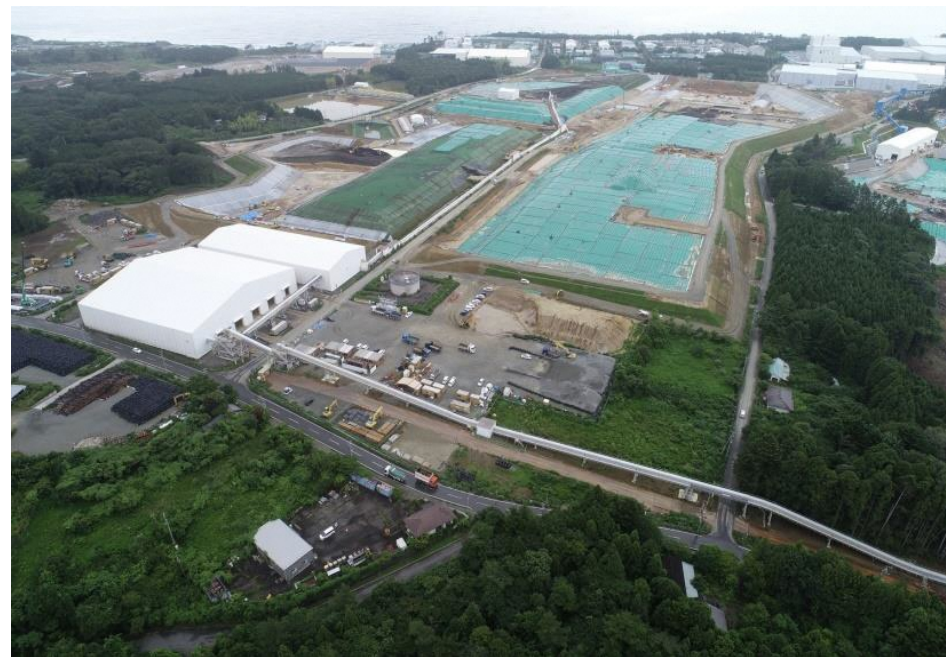
土壌貯蔵施設

● 貯蔵量 約 156.9万 m^3

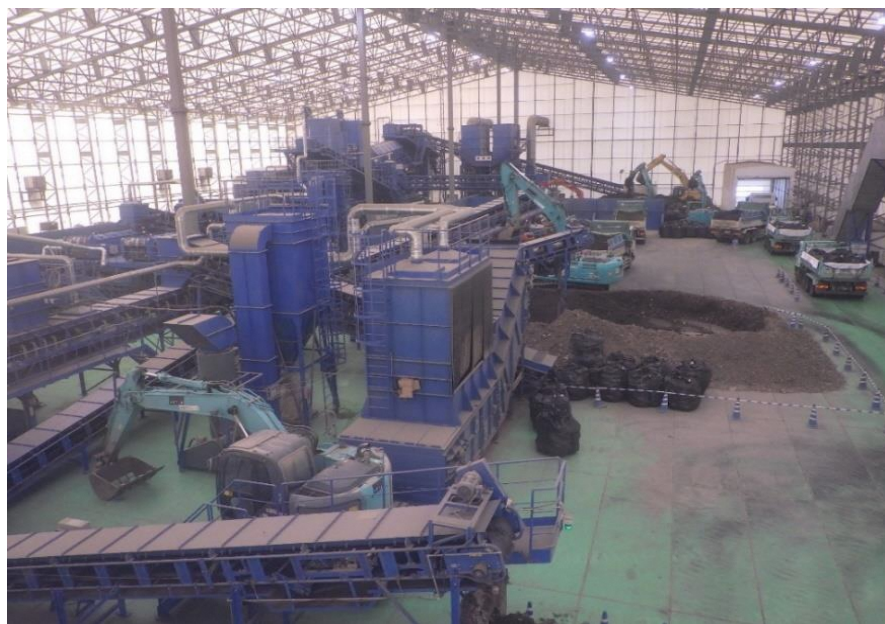
受入・分別施設

- 2017年11月に施設の工事に着手。
- 2018年7月に受入・分別施設の運転を開始。
- 2018年10月に除去土壌の貯蔵を開始。

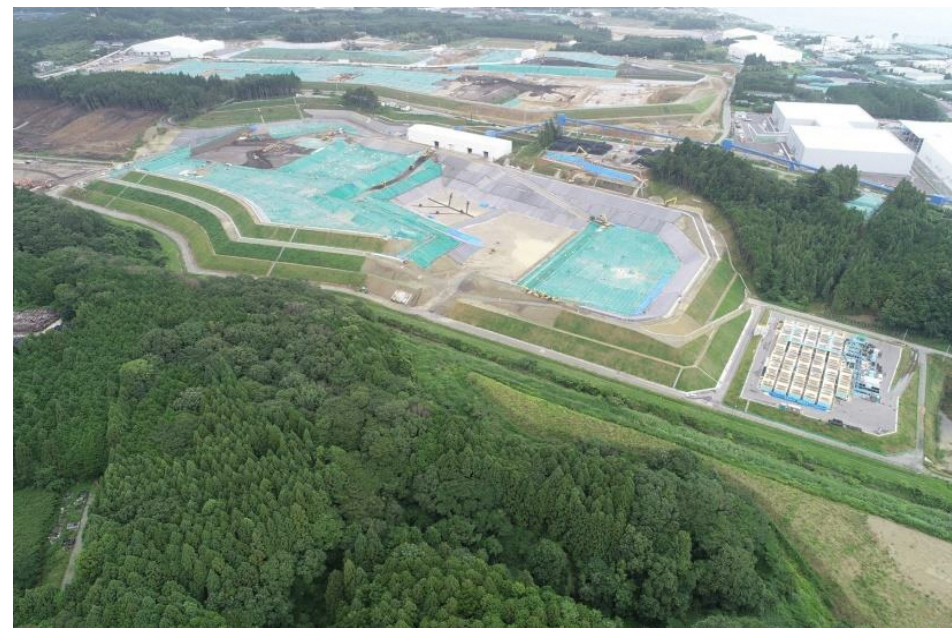
土壌貯蔵施設

● 貯蔵量 約67.8万 m^3

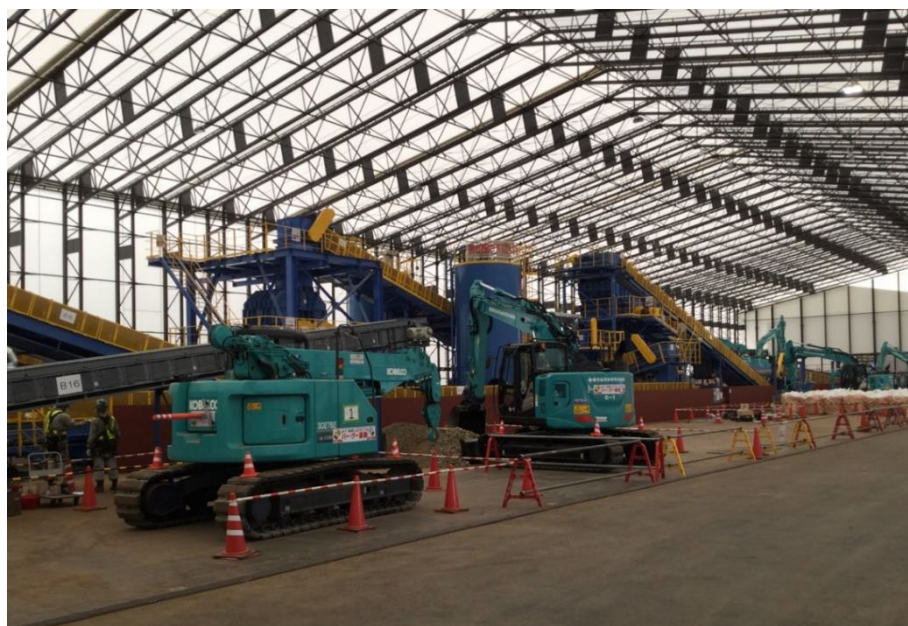
受入・分別施設

- 2018年10月に施設の工事に着手。
- 2019年8月に受入・分別施設の運転を開始。
- 2020年3月に除去土壌の貯蔵を開始。

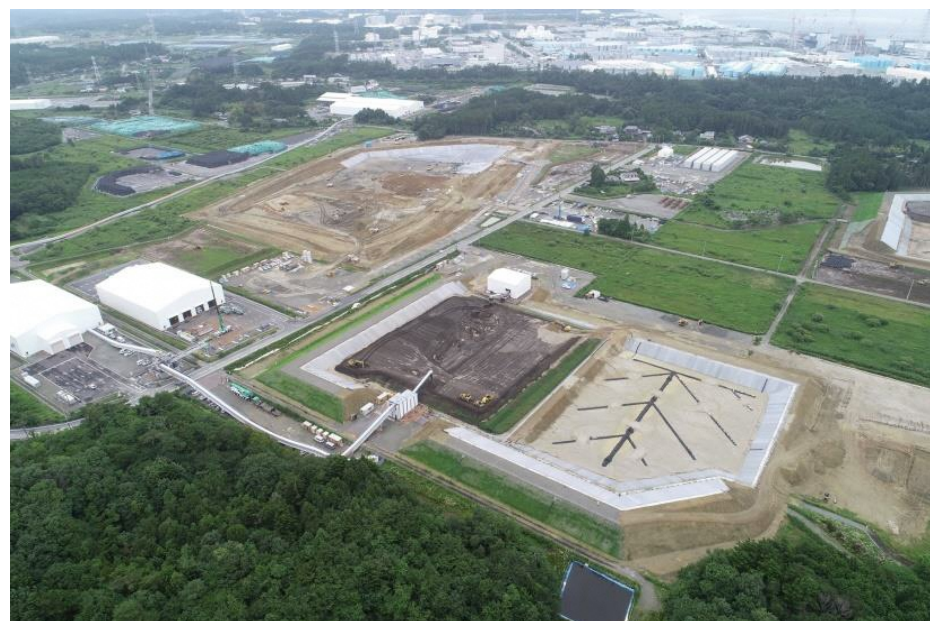
土壌貯蔵施設

● 貯蔵量 約15.7万 m^3

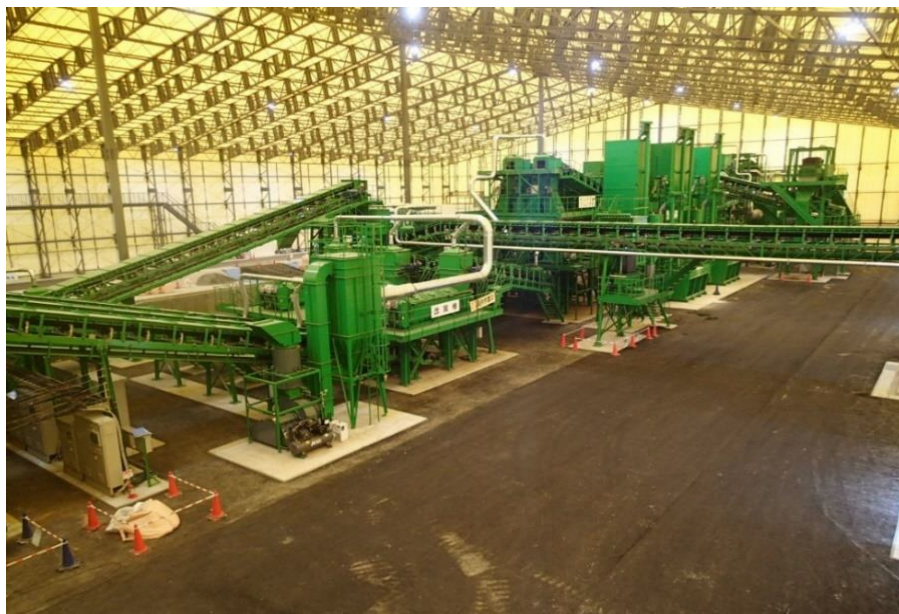
受入・分別施設

- 2018年10月に施設の工事に着手。
- 2019年8月に受入・分別施設の運転を開始。
- 2019年4月に除去土壌の貯蔵を開始。

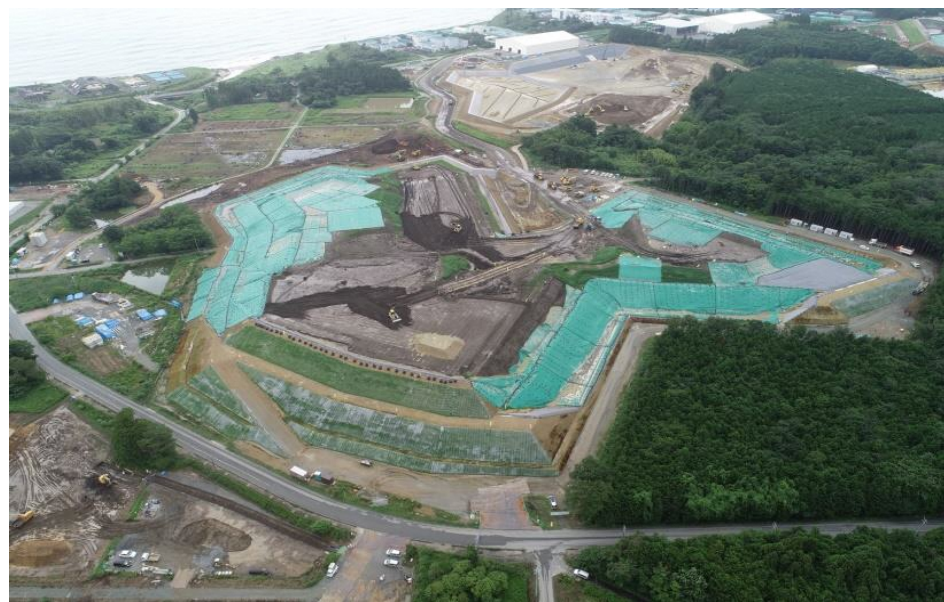
土壌貯蔵施設

● **貯蔵量 約 72.2万 m^3**

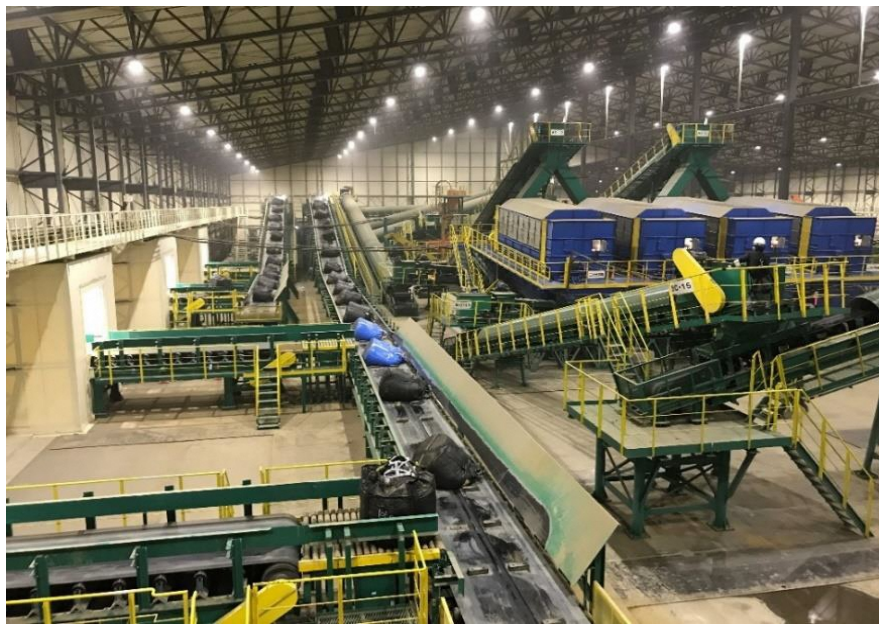
受入・分別施設(第2期)

- 2016年11月に施設の工事に着手。
- 2017年6月及び2018年9月に受入・分別施設の運転を開始。
- 2017年12月に除去土壌の貯蔵を開始。

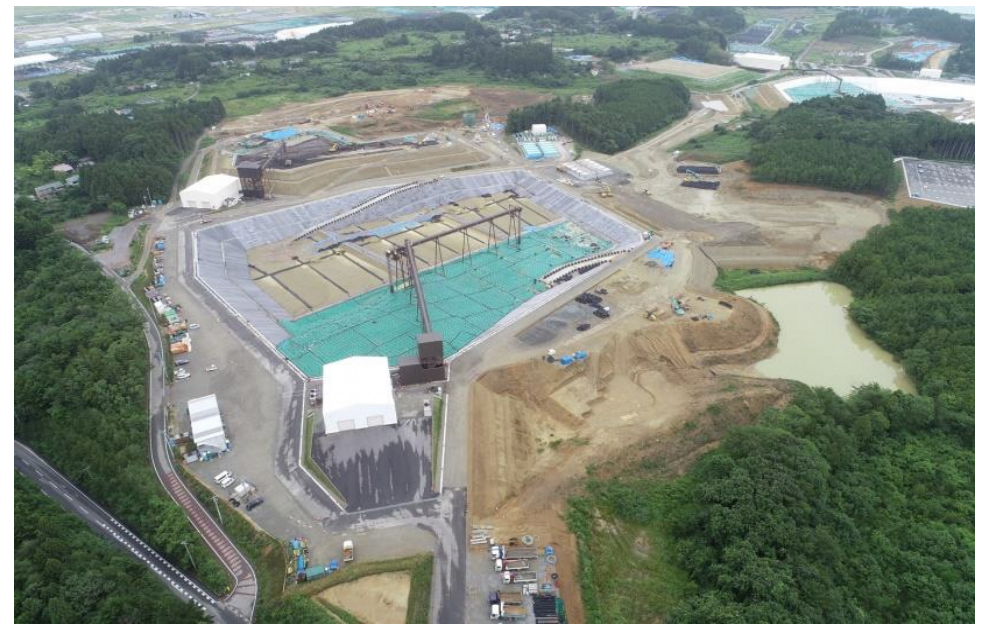
土壌貯蔵施設

● 貯蔵量 約 44.3万 m^3

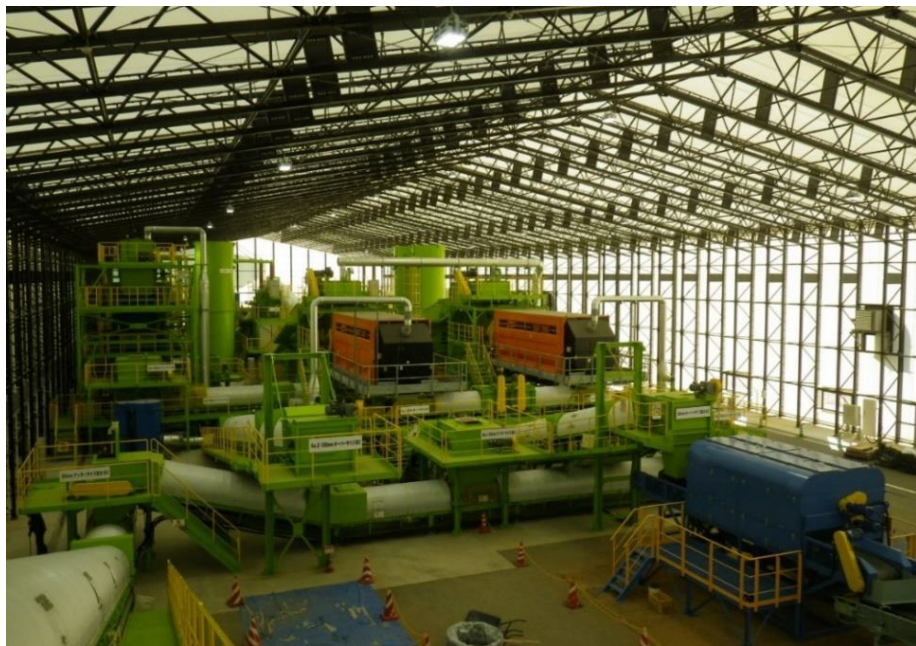
受入・分別施設

- 2018年1月に施設の工事に着手。
- 2019年2月に受入・分別施設の運転を開始。
- 2019年5月に除去土壌の貯蔵を開始。

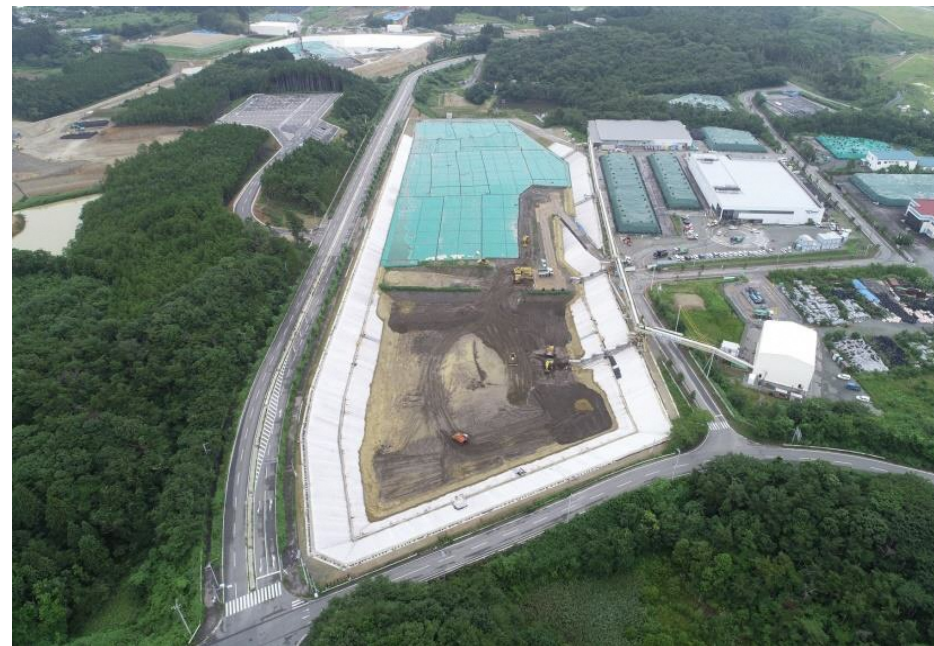
土壌貯蔵施設

● 貯蔵量 約 38.8万 m^3

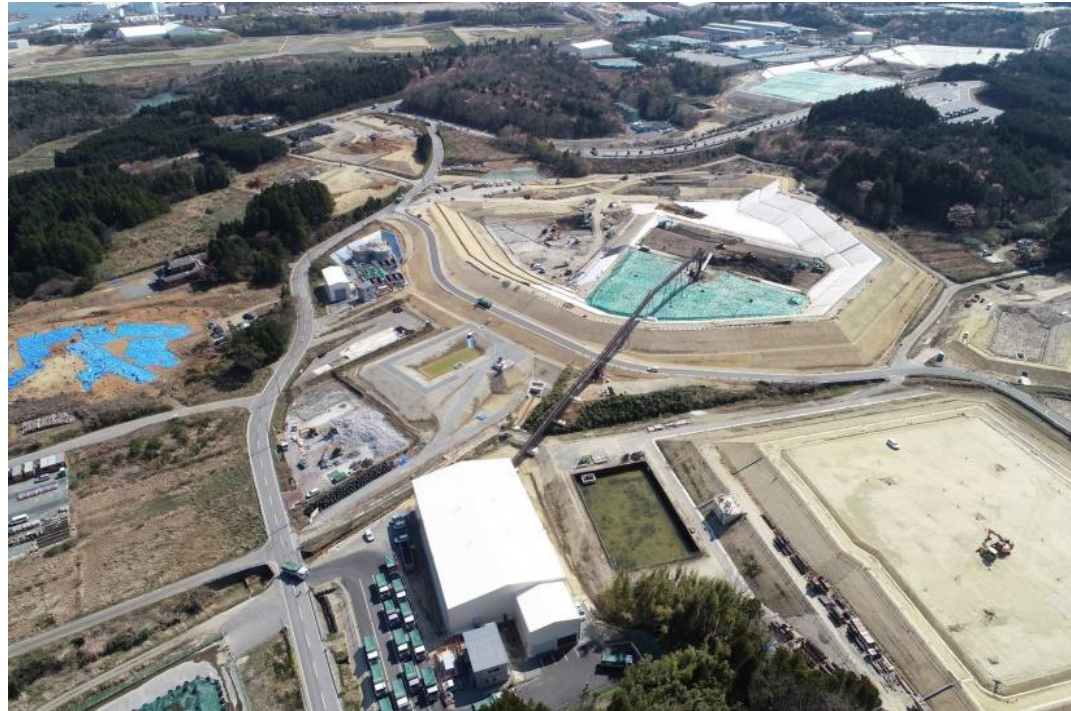
土壌貯蔵施設(西側)

- 2018年9月に施設の工事に着手。
- 2019年12月に除去土壌の貯蔵を開始。

●貯蔵量 約 10.3万 m^3

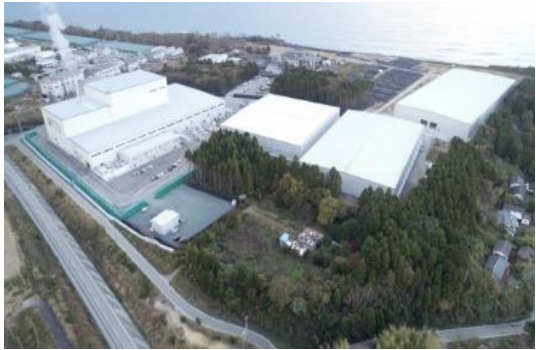
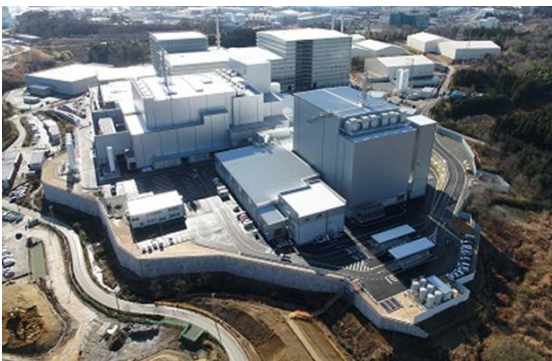
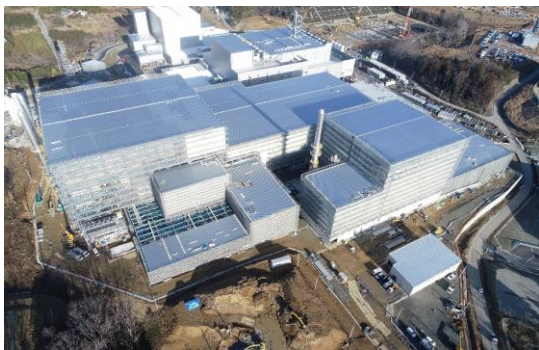
工区	大熊町	双葉町（その1）	双葉町（その2）
規模	<ul style="list-style-type: none"> 仮設焼却施設： 200 t / 日 × 1 炉 (ストーカ炉) 	<ul style="list-style-type: none"> 仮設焼却施設： 150 t / 日 × 1 炉 (シャフト炉) 仮設灰処理施設： 75 t / 日 × 2 炉 (表面溶融炉) 	<ul style="list-style-type: none"> 仮設焼却施設： 200 t / 日 × 1 炉 (ストーカ炉) 仮設灰処理施設： 75 t / 日 × 2 炉 (コークスベット式灰溶融炉)
業務用地面積	約5.0ha	約5.7ha	約5.7ha
処理開始	2018年2月	2020年3月	2020年3月
処理対象物	<ul style="list-style-type: none"> 大熊町で発生した除染廃棄物・災害廃棄物等 中間貯蔵施設内で発生した廃棄物及び搬入した除染廃棄物 	<ul style="list-style-type: none"> 双葉町で発生した除染廃棄物・災害廃棄物等 中間貯蔵施設内で発生した廃棄物及び搬入した除染廃棄物 中間貯蔵施設内で発生する焼却残さ及び中間貯蔵施設内に搬入した焼却残さ 	同左
受注者	三菱・鹿島JV	新日鉄・クボタ・大林・TPTJV	JFE・前田JV

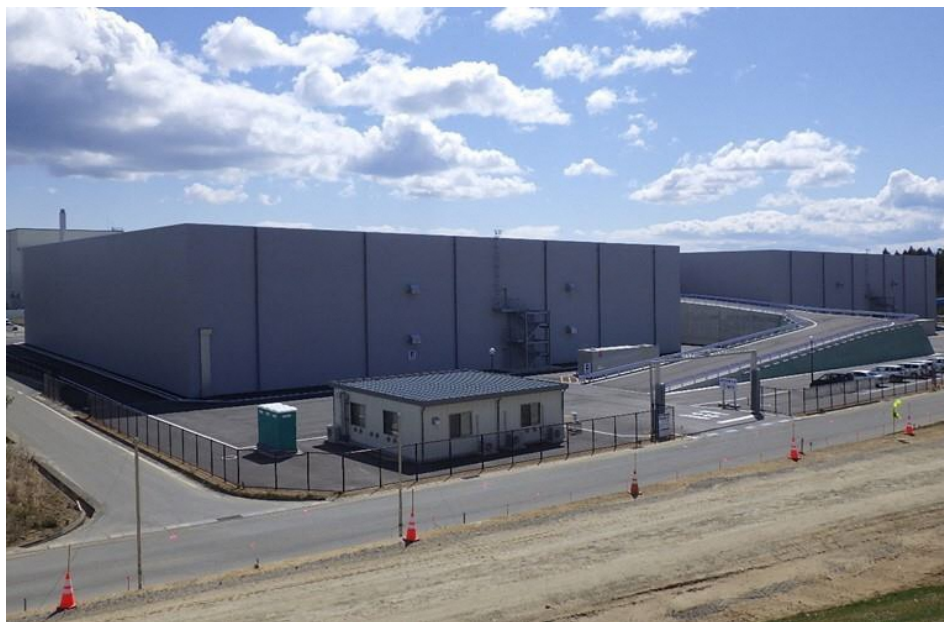
廃棄物貯蔵施設の外観

- 2018年7月に施設の工事に着手。
- 2020年4月に鋼製角形容器に封入した廃棄物の貯蔵を開始。

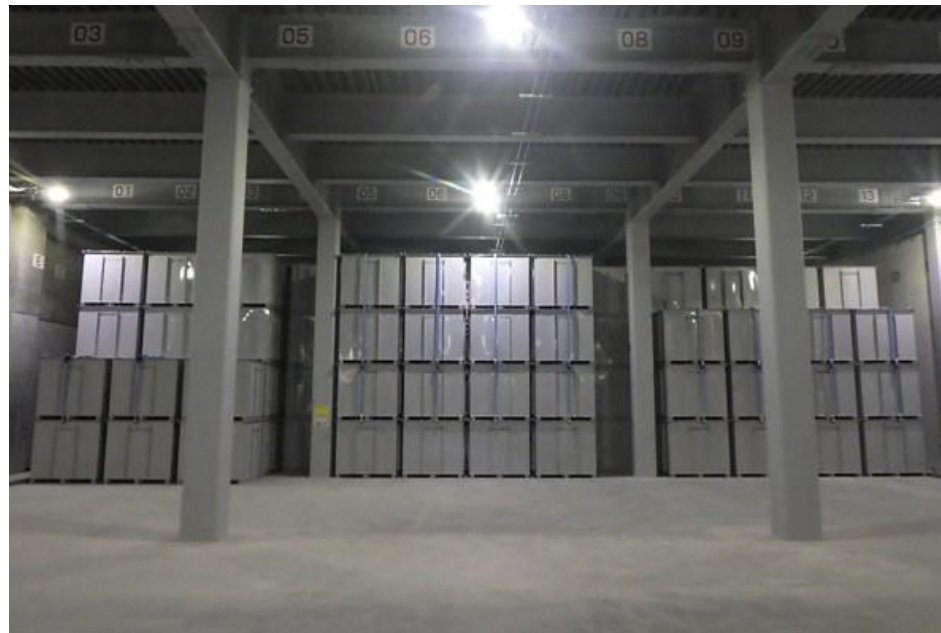
廃棄物貯蔵施設内の貯蔵状況

● **貯蔵量 354個**

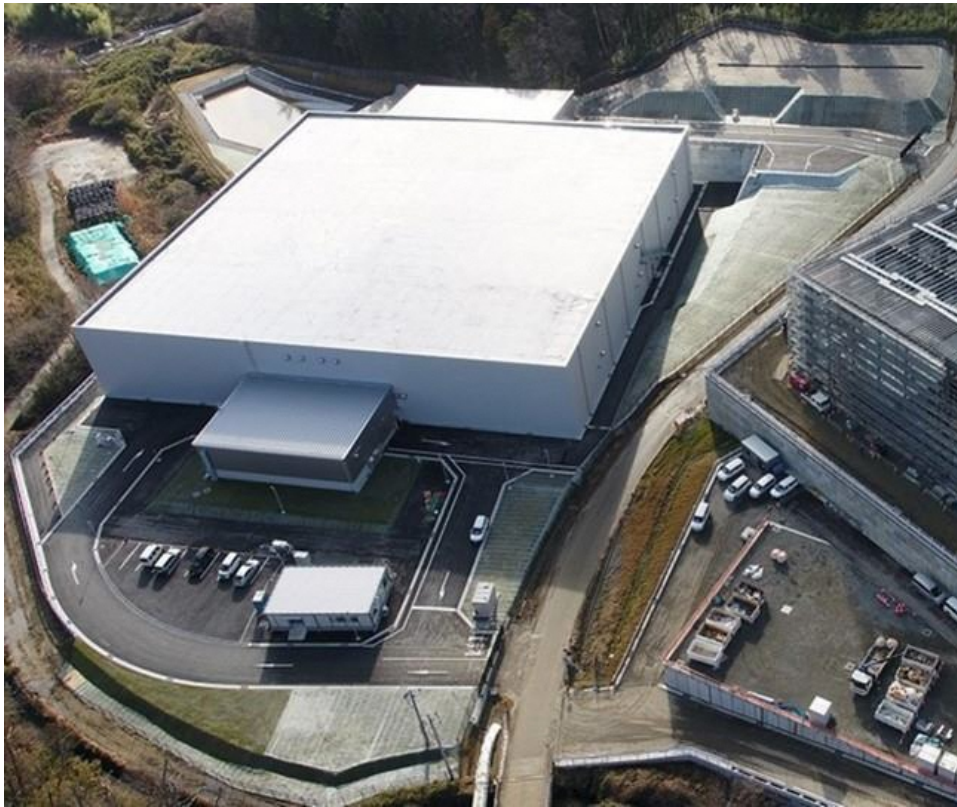
廃棄物貯蔵施設の外観
施設の位置

- 2018年6月に施設の工事に着手。
- 2020年3月に鋼製角形容器に封入した廃棄物の貯蔵を開始。

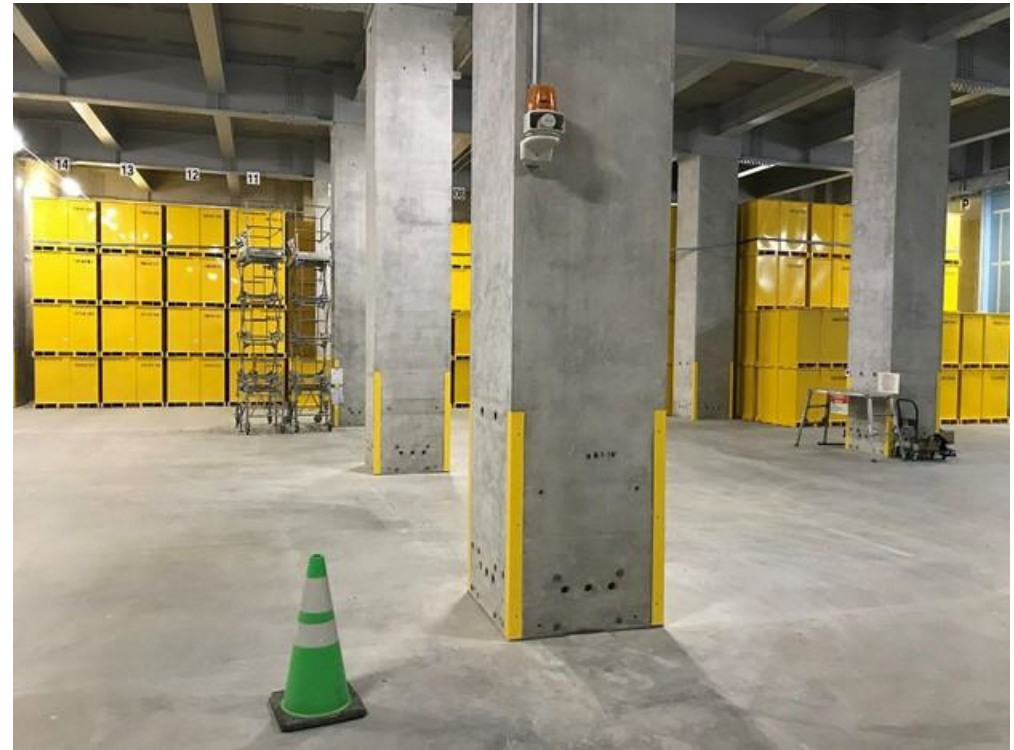
廃棄物貯蔵施設内の貯蔵状況

●貯蔵量 846個

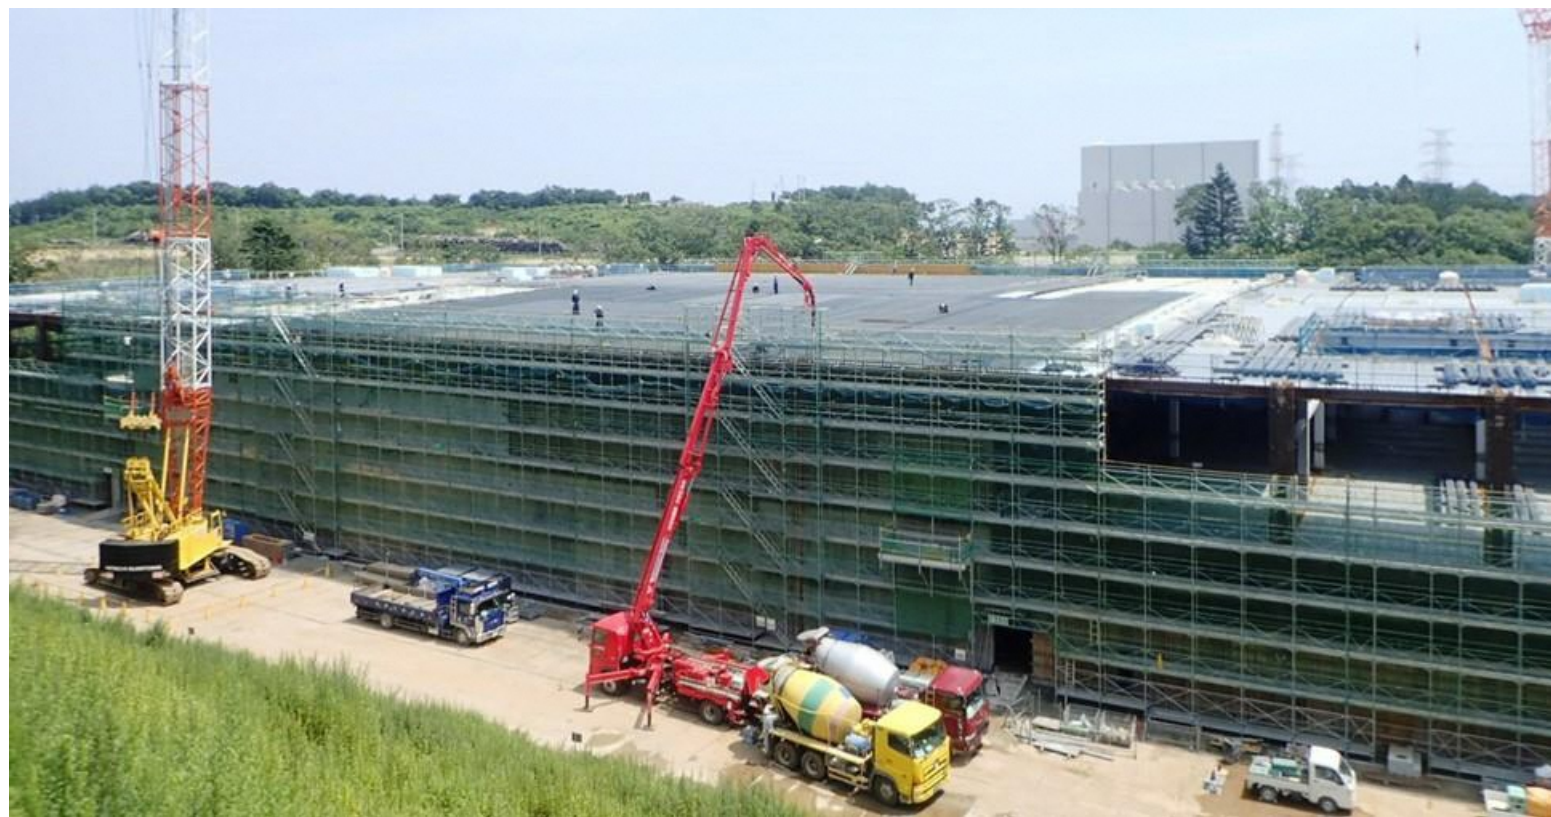
西側法面上部より全景写真

2019年12月から建築工事（基礎工）開始
現在、廃棄物貯蔵施設棟の1階、2階及び屋上躯体工事中

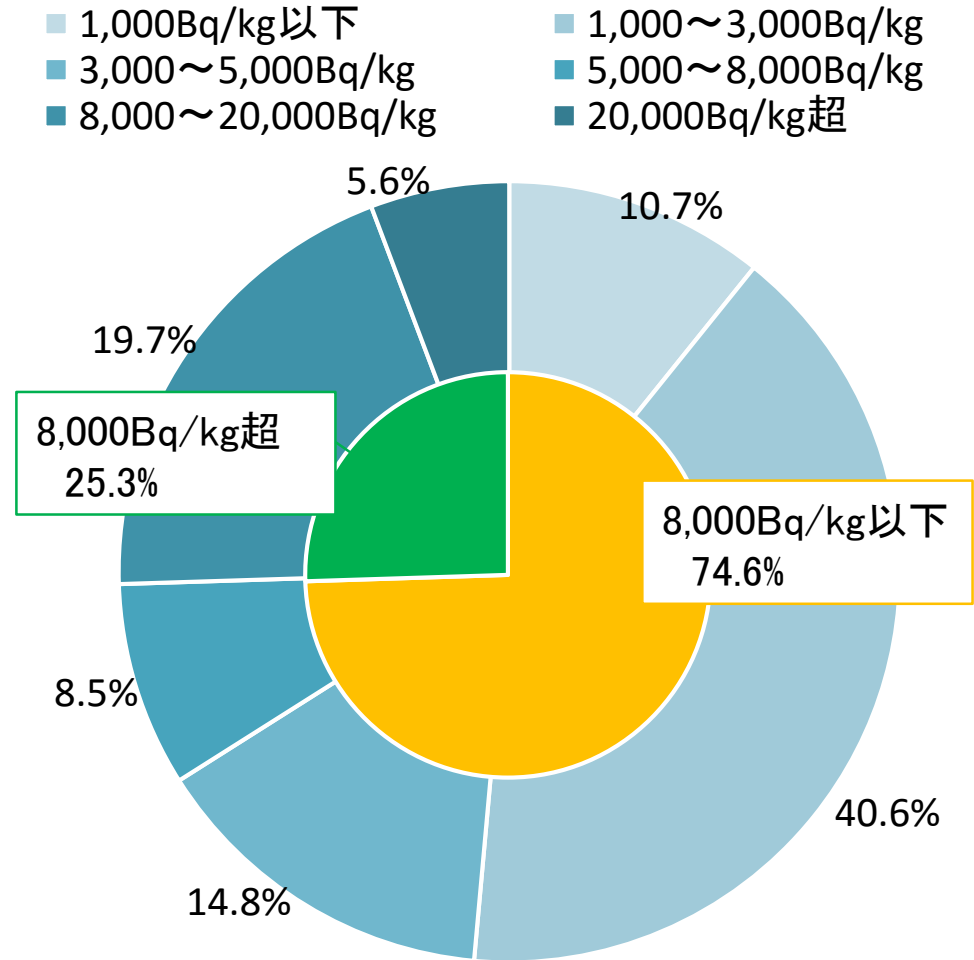
- 2020年6月末までに搬入した除去土壌等のうち、土壌が94.2%であり、可燃物は3.6%、焼却灰1.7%である。
- 除去土壌について、搬出時に仮置場等で測定した表面線量率及び重量によって換算した放射能濃度の分布を見ると、8,000Bq/kg以下が74.6%を占めている。

94.2%※四捨五入の関係で、合計は必ずしも100%とはならない。

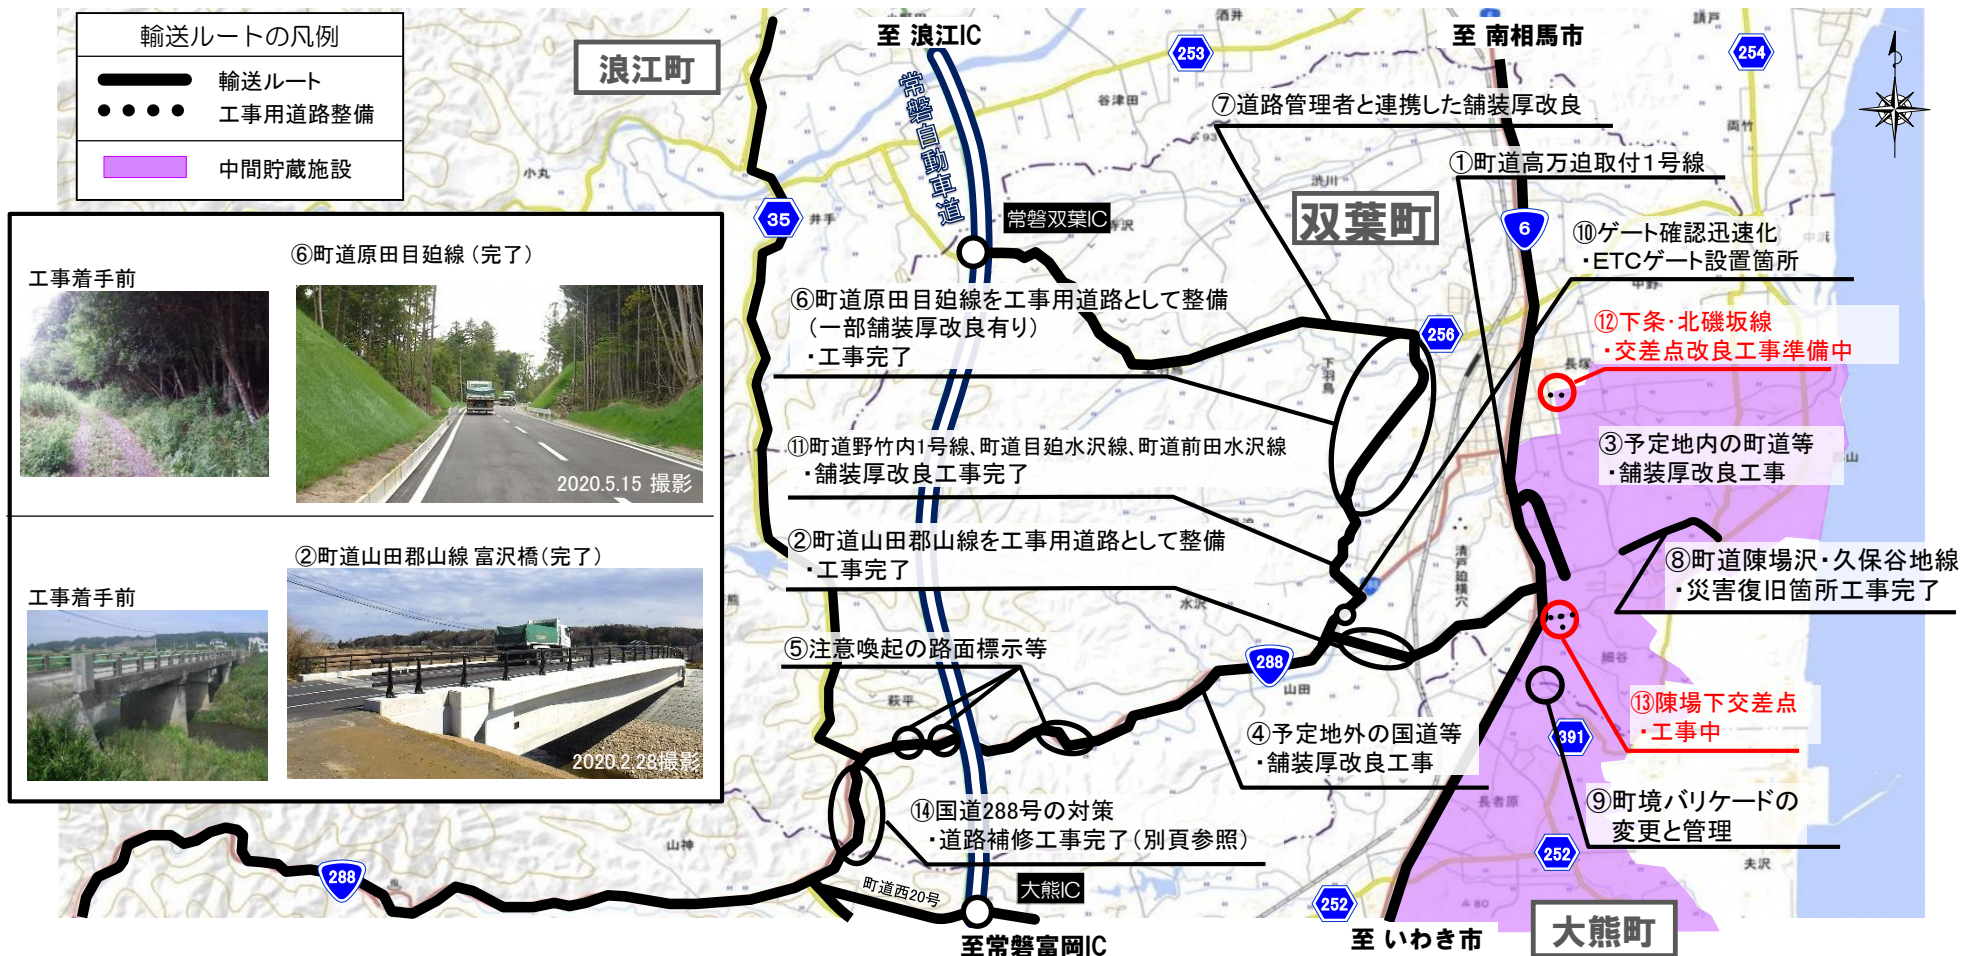
輸送ルートと道路交通対策（双葉町）

○既に実施済みの箇所は黒字のとおり。

○今後の輸送に向けて、現在実施中及び今後実施予定の道路交通対策は赤字のとおり。

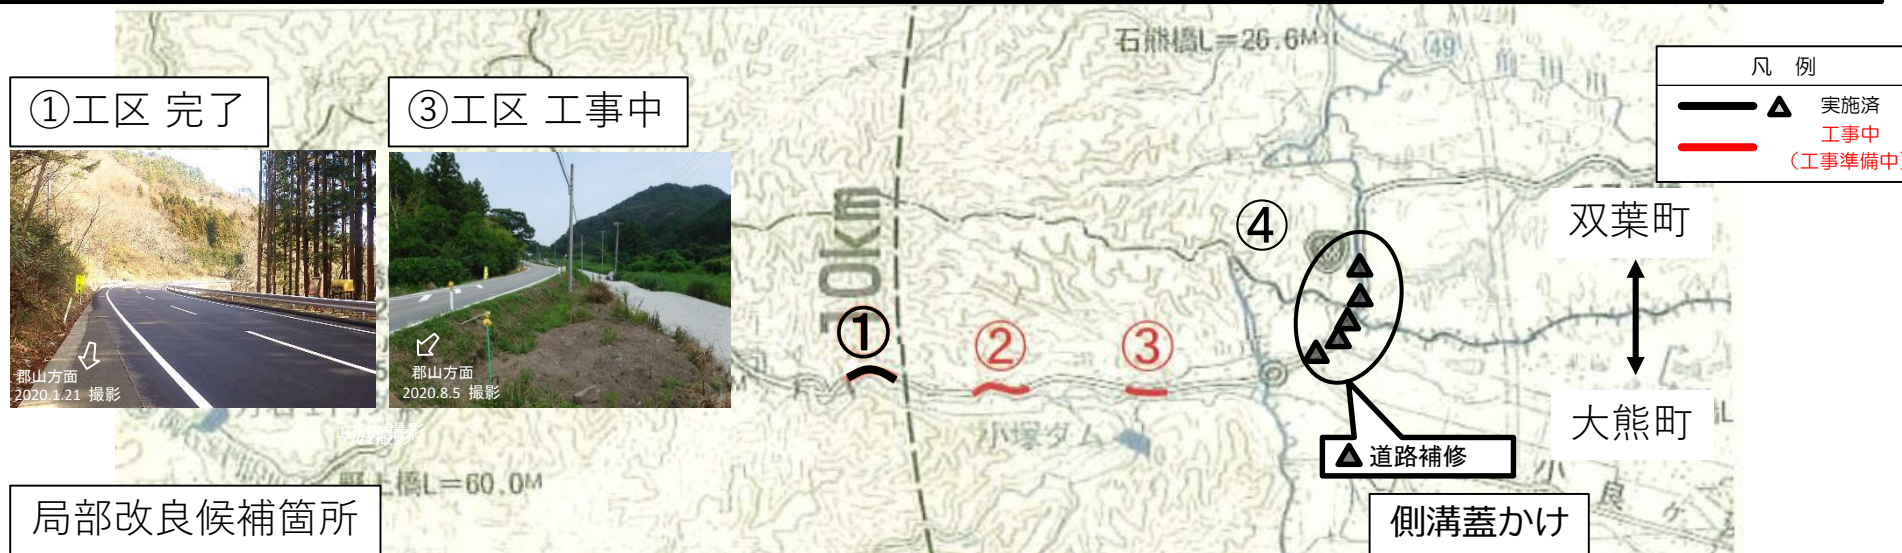
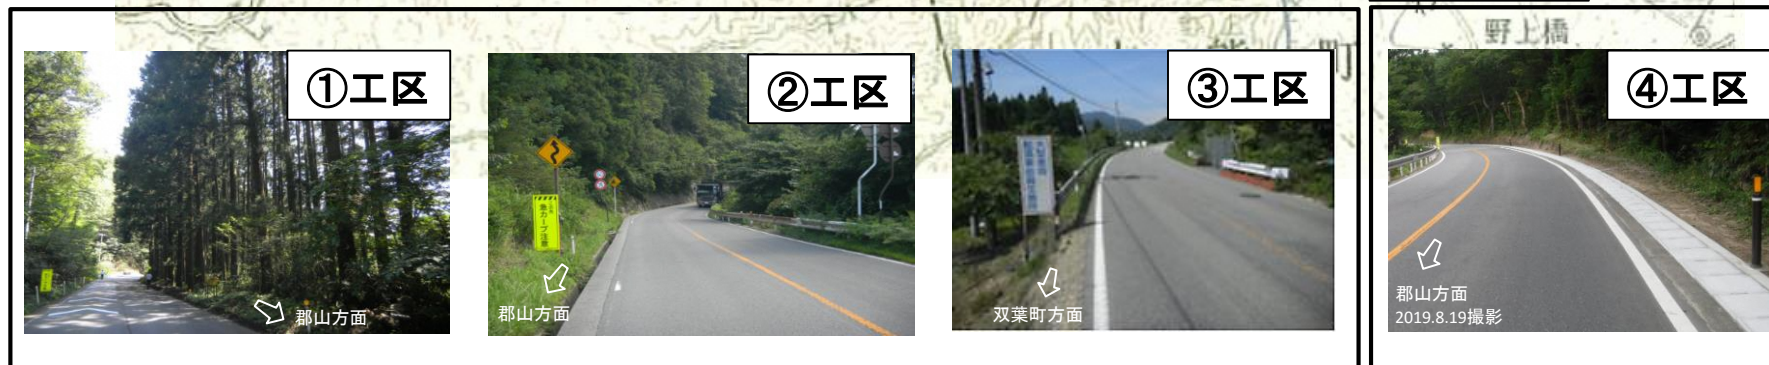
国道288号道路交通対策

- 環境省が①工区の見通し改善、線形改良、拡幅を実施済み。
- ②工区は、福島県が用地取得済み。現在、環境省が局部改良工事の準備中。
- ③工区は、福島県が用地取得済み。2019年11月から環境省が局部改良工事に着手(2020年秋頃完了予定)。
- ④工区(大熊町・双葉町の町境付近)は、福島県が側溝の蓋かけ(L=350m)及び枝払いを実施済み。
環境省が道路補修(5箇所)を実施済み。

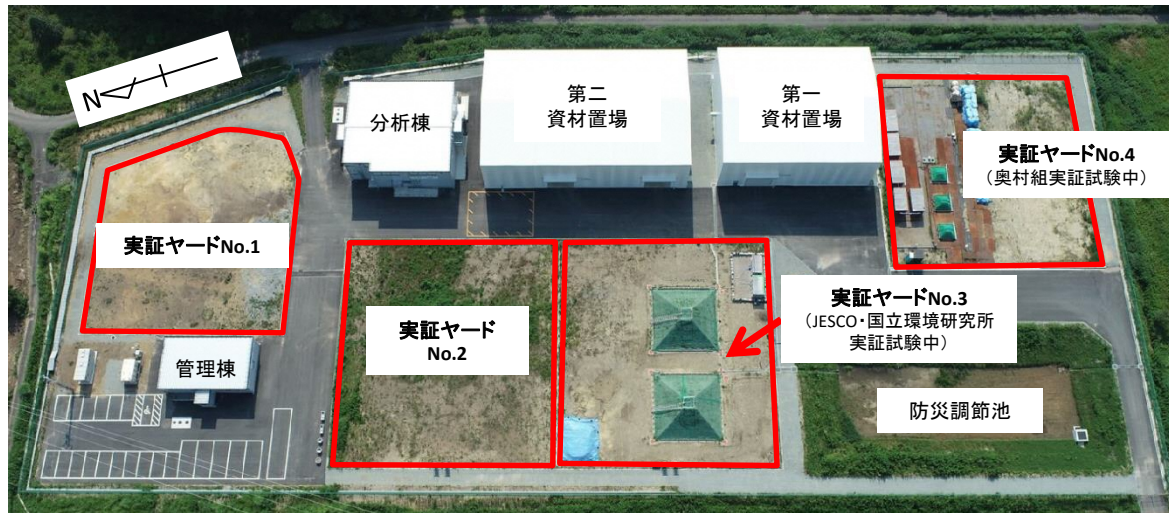
ドローンによる技術実証フィールド全景(2020年8月6日時点)

- 除去土壌等の処理、減容・再生利用及び県外最終処分を効果的に進めていくため、中間貯蔵施設区域内で貯蔵されている除去土壌等を用いて、これらに関する実用的、実務的な技術の開発を行う技術実証フィールドを大熊町に整備し、実証試験事業を実施中。また、双葉町においても技術実証試験を検討中。

実証ヤード	実証試験を実施するための4つのヤードを整備(約1,600㎡/ヤード)
資材置場	試験資材の一時置場
分析棟	放射能濃度分析、土質分析、化学分析等を実施
管理棟	技術実証フィールド管理のための事務室等を設置

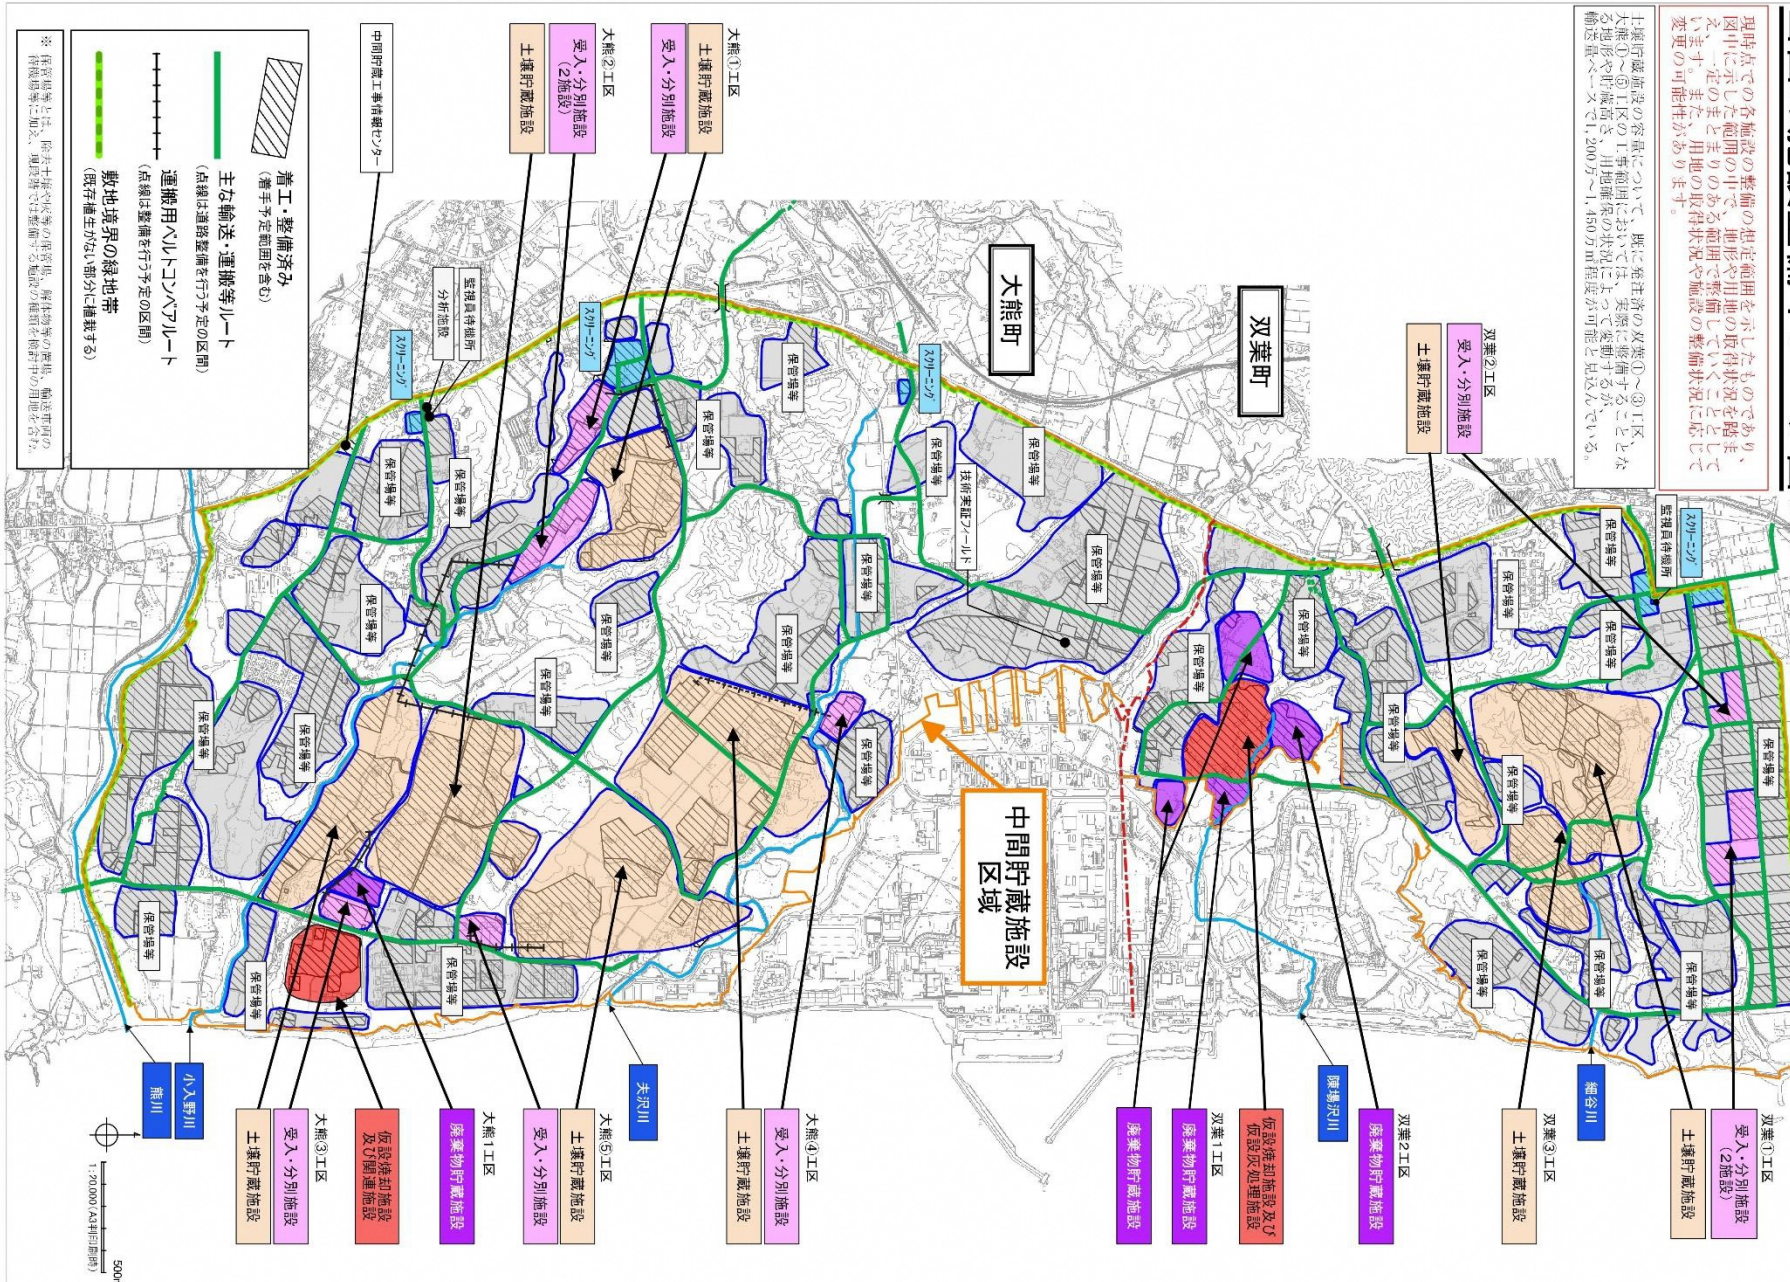
当面の施設整備イメージ図

現時点での各施設の整備の想定範囲を示したものであり、図中に示した範囲の中で、地形や用地の取得状況等を踏まえて、一定のまとまりのある範囲で整備していくこととされています。また、用地の取得状況や施設の整備状況に応じて変更の可能性ががあります。

土壌貯蔵施設の容量について、既に発注済みの双葉①～③工区、大熊①～⑤工区のうち、川野地区において、実際に整備することが、なる地形や貯蔵高さ、用地確保の状況によって変動するが、概算容量は、1,200万～1,450万m³程度が想定と見込んでいます。
