福島第一原子力  
発電所廃炉作業  
取組みに関する  
ご報告

2021.3.9

# 福島第一原子力発電所廃炉作業の概要

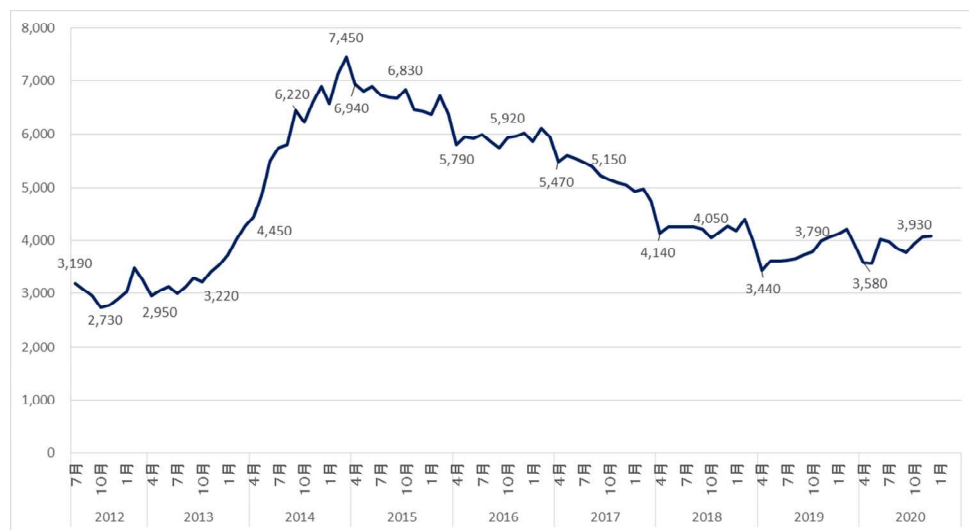
2012年7月以降の平日1日あたりの平均作業員数（実績値）の推移

2021年2月の作業に従事する人数（協力企業作業員及び東電社員）は、平日1日あたり約3,900人を想定しています。なお、2020年12月時点での福島県内雇用率は、約65%です。
