福島第一原子力発電所現地確認報告書

令和3年4月9日（金）

- ・3号機タービン建屋
- ・瓦礫等一時保管エリアW2

- (1) 3号機原子炉注水停止試験に伴う注水量変更操作時の確認
- (2) 瓦礫等一時保管エリアW2の作業状況

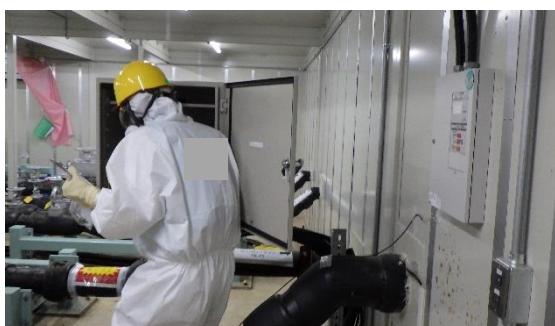
(写真1)
集中監視室と連絡を取る様子

- ・注水停止作業は $3.0\text{m}^3/\text{h}$ から $1.5\text{m}^3/\text{h}$ までは流量調整弁の閉操作で流量を下げていくことで行い、 $1.5\text{m}^3/\text{h}$ から $0.0\text{m}^3/\text{h}$ まではポンプを停止することで注水を停止していた。
- ・注水停止作業の流量調整弁及びポンプ操作は集中監視室から遠隔操作で実施されていた。現場では弁開度の確認やポンプ稼働状況の確認等を行い、集中監視室と隨時連絡を取りながら作業を進めていた。（写真1）
- ・流量調整弁の閉操作の作業では、現場の弁開度計において応答を確認し、隨時集中監視室と連絡を取って情報共有し、ステップを1つ1つ確認しながら作業が進められていた。（写真2）
- ・流量が $1.5\text{m}^3/\text{h}$ まで低下した後に、ポンプの停止操作が実施された。集中監視室の操作によりポンプが停止した後に、現場にてポンプに異常がないことを確認し、集中監視室と情報共有していた。

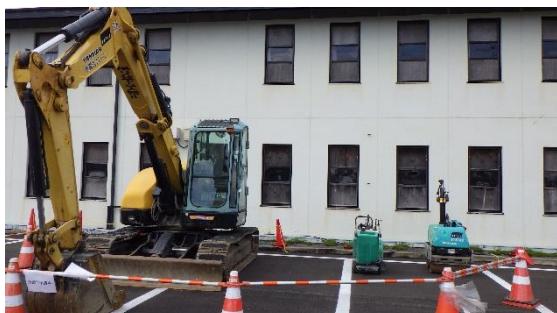
(写真3)
重機の仮置きの様子
(旧研修棟南側)

- ・本日W2エリアを確認したところ作業は実施されていなかったが、旧研修棟の南側にW2エリアのアスファルトの剥ぎ取りに用いられる重機が仮置きされていた。（写真3）
