福島第一原子力発電所現地確認報告書

- 1 確認日
令和3年5月19日（水）
- 2 確認箇所
固体廃棄物貯蔵庫第2棟
- 3 確認項目
固体廃棄物貯蔵庫第2棟の状況

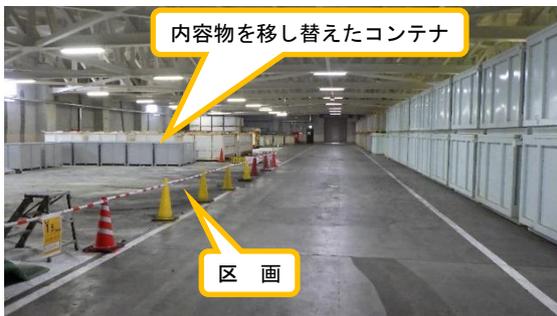
(写真1-1)

- ・現場確認時には固体廃棄物貯蔵庫第2棟内での作業は行われておらず、瓦礫等一時保管エリアW2から移動した際に著しい腐食が確認されたコンテナ1基の内部調査において当該コンテナから内容物を移し替えたコンテナが、カラーコーンとポールで区画された養生シート上に保管されていた。確認した範囲では、コンテナからの漏えい等は認められなかった。

固体廃棄物貯蔵庫第2棟の建屋内の状況 (入口 (西側) から撮影)

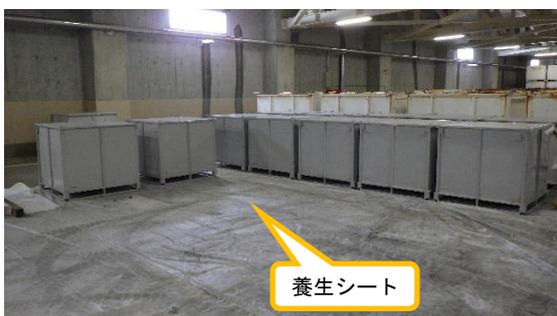
(写真1-2)

著しい腐食が確認されたコンテナから内容物を移し替えたコンテナの保管状況 (南西側から撮影)

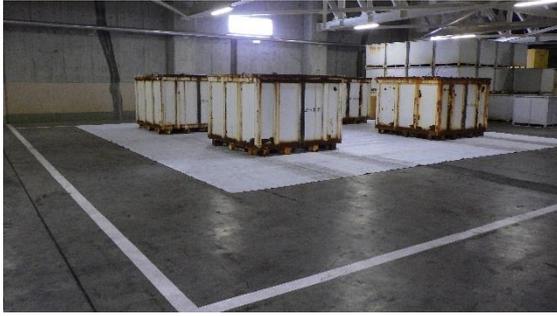
- ・旧研修棟東側から搬入された内容物不明のコンテナ4基が養生シート上に保管されていた。いずれのコンテナもコンテナ外面に錆や塗装の剥離が見られたが貫通箇所や内容物の漏えいは認められなかった。（写真2）

(写真 2 - 1)
旧研修棟東側から搬入されたコンテナ 4 基の保管状況 (南西側から撮影)

東京電力によると、今後、コンテナ開放時の汚染拡大防止対策を行い、内容物の確認作業を実施するとのことであった。

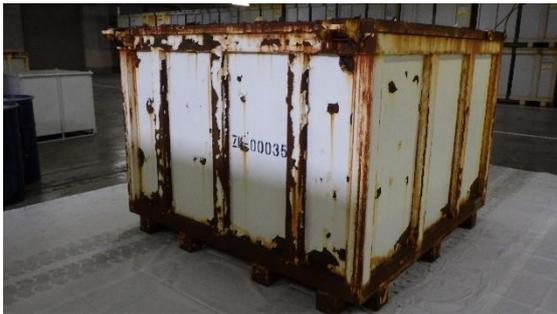
(写真 2 - 2)
旧研修棟東側から搬入されたコンテナの状況
