中間貯蔵施設事業の状況について

2021年3月
環境省

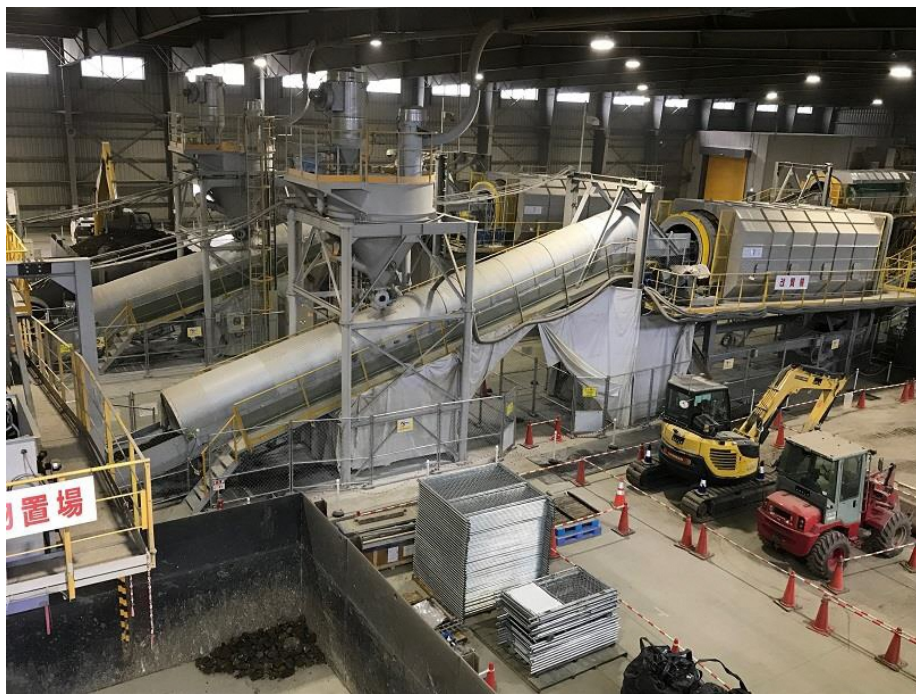
受入・分別施設

- 2017年9月に施設の工事に着手。
- 2018年7月に受入・分別施設の運転及び除去土壌の貯蔵を開始。

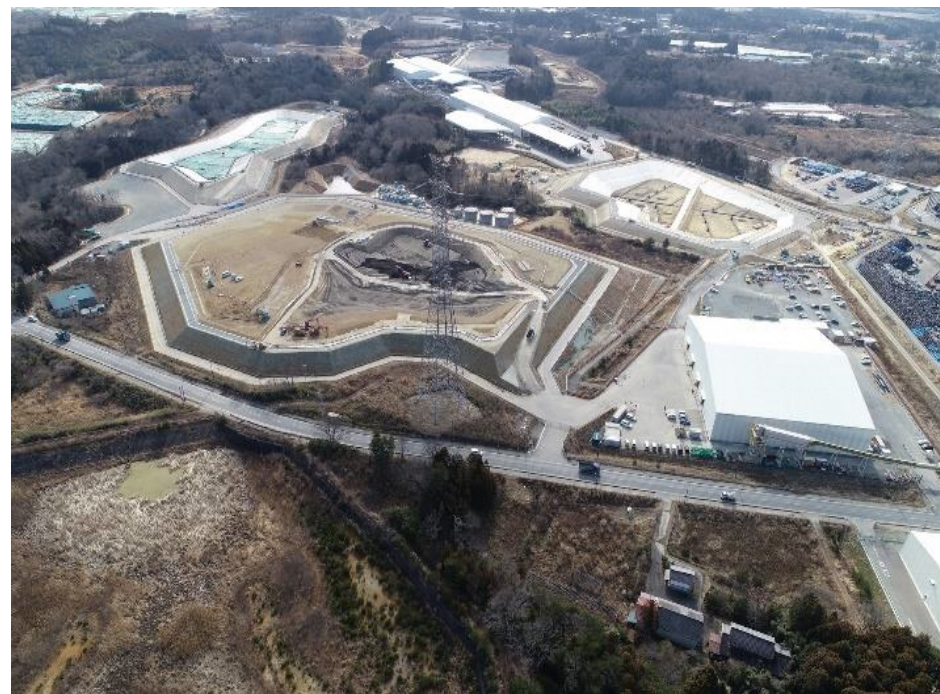
土壌貯蔵施設

● **貯蔵量 約 79.3万³m**

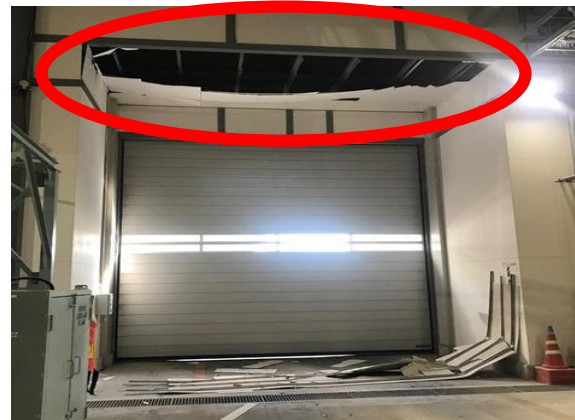
- 2月13日の地震後、双葉町仮設処理施設（その1及びその2）はいずれも安全に停止。人的被害はなし。建屋に損傷がないことを確認。
- その後、施設の点検を進めた結果、同施設において、配管や天井等の一部に損傷が確認された。
- 損傷箇所の汚染検査の結果異常がないこと、敷地境界の空間線量率等は地震前と同等であることから、放射性物質を含む廃棄物の漏洩はないものと判断。

シャッター前の天井の損傷
(仮設灰処理施設その2)

- 損傷が確認された配管や天井等について、安全を最優先に復旧工事を実施。特に、損傷をした仮設灰処理施設の伸縮継手については、より耐久性の高い素材に変更し、耐震性の強化を行った。
- 安全性の確認ができたことから、仮設灰処理施設その1について、3月19日に廃棄物の投入を行い、運転を再開。
- その他施設（仮設焼却施設その1、仮設焼却施設その2、仮設灰処理施設その2）については、安全性を確認した上、3月下旬を目途に、順次、運転再開予定。

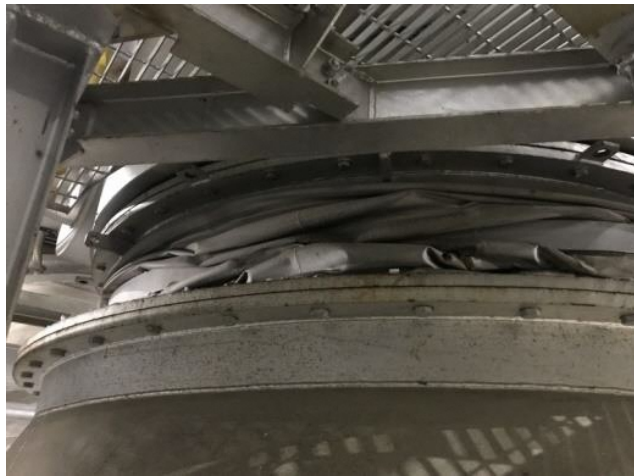
損傷した伸縮継手
（仮設灰処理施設その1）

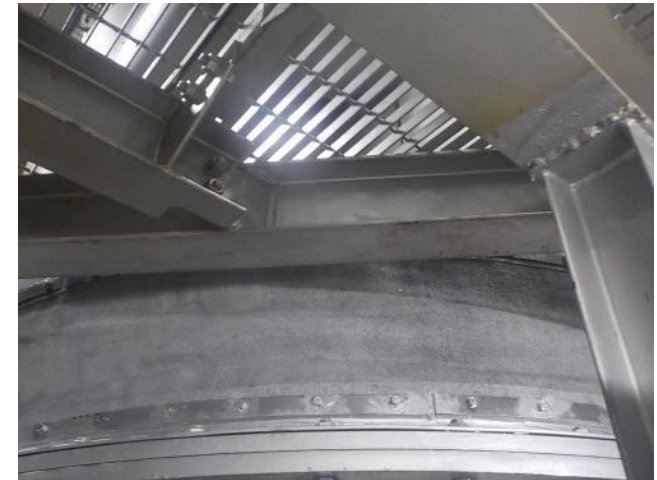
復旧・対策後の伸縮継手
（仮設灰処理施設その1）

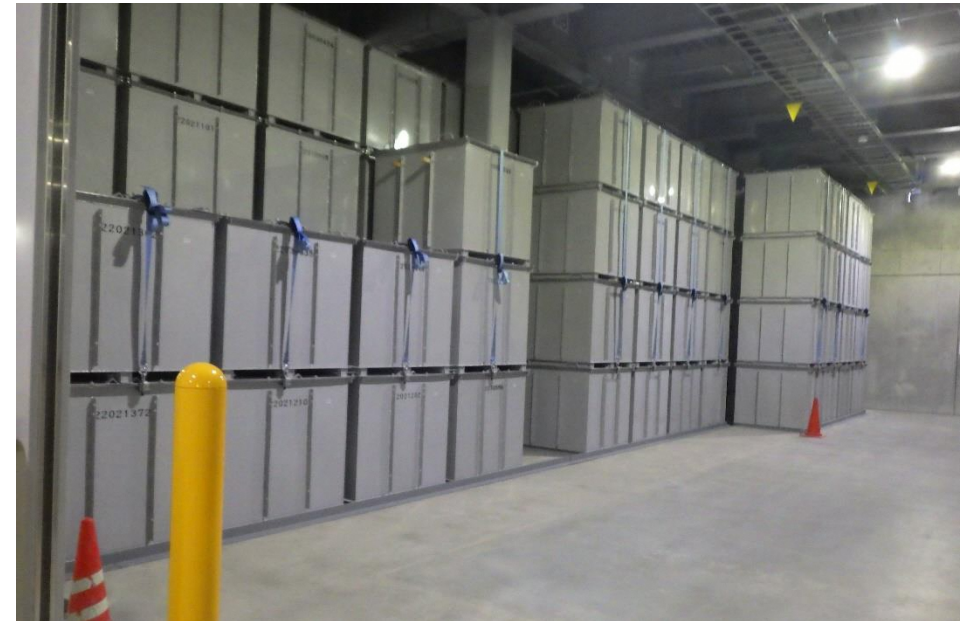
廃棄物貯蔵施設内の貯蔵状況

- 主に双葉町仮設灰処理施設で発生したばいじん（鋼製角形容器に封入し、積み上げて貯蔵）

● **貯蔵量 2,307個**

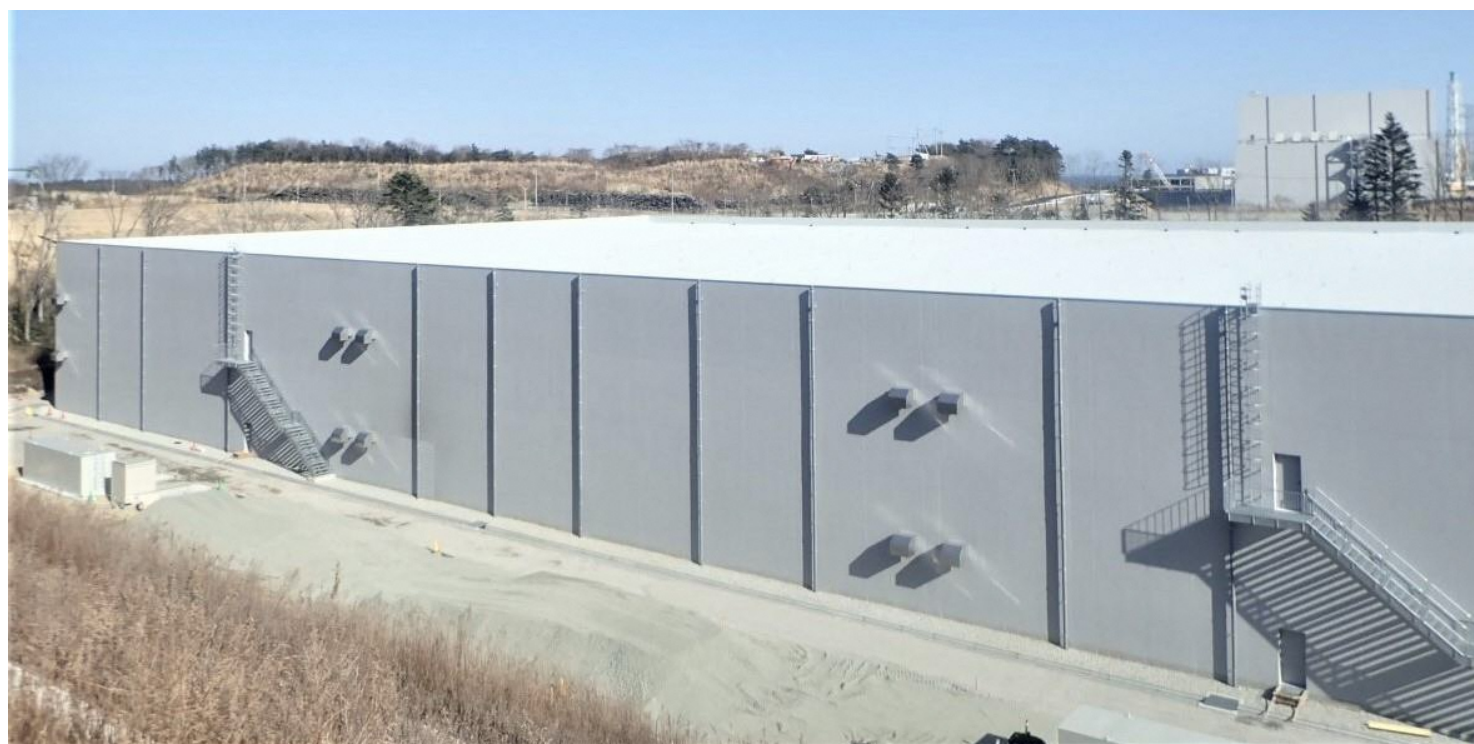
西側法面上部より全景写真

2019年12月から建築工事（基礎工）開始
廃棄物貯蔵施設棟・屋外工作物はほぼ完了し、外構工事等を工事中

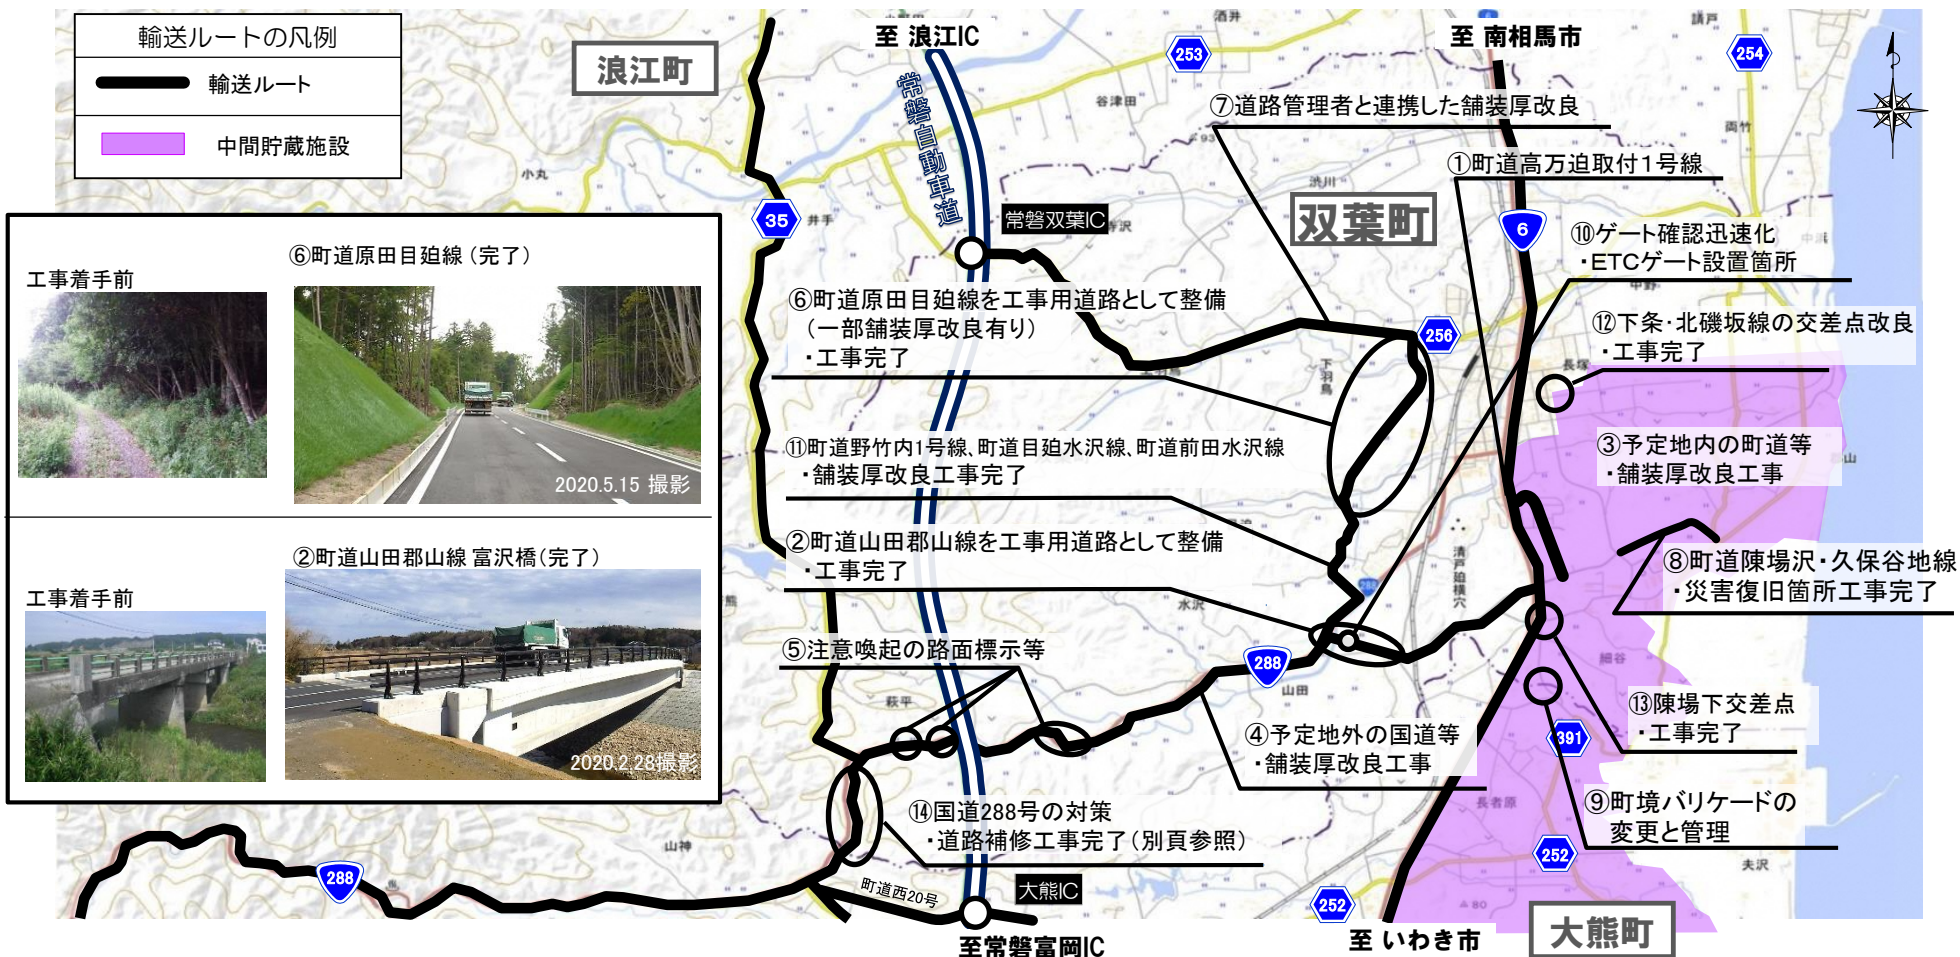
輸送ルートと道路交通対策（双葉町）

○既に実施済みの箇所は黒字のとおり。

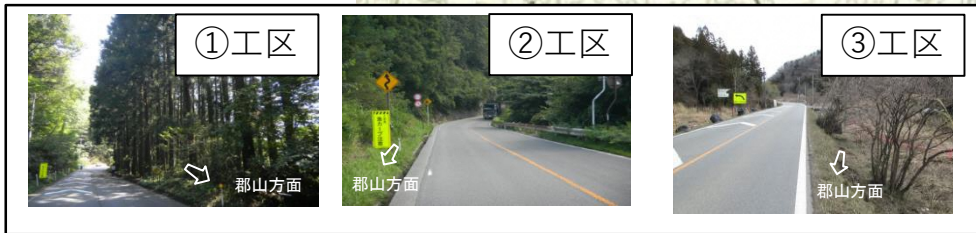
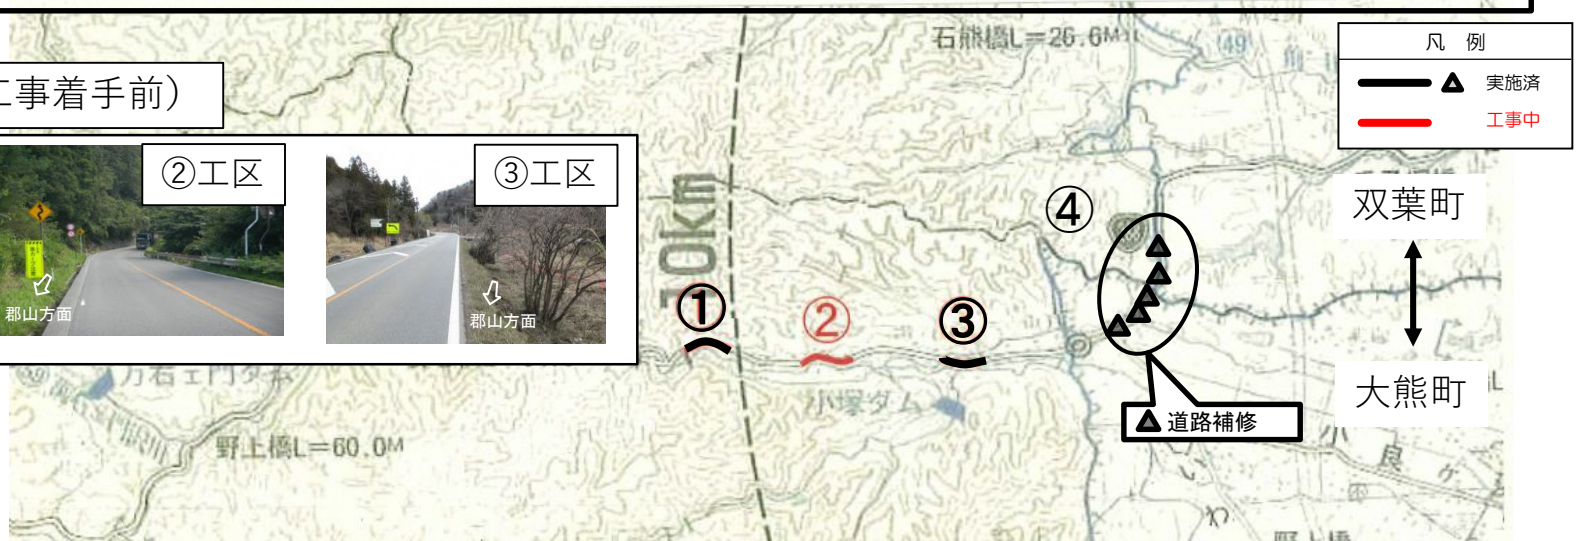
国道288号道路交通対策

- 環境省が①工区の見通し改善、線形改良、拡幅を実施済み。
- ②工区は、福島県が用地取得済み。現在、環境省が局部改良工事を実施中。
- ③工区は、福島県が用地取得済み。環境省が局部改良工事を実施済み。
- ④工区(大熊町・双葉町の町境付近)は、福島県が側溝の蓋かけ(L=350m)及び枝払いを実施済み。
環境省が道路補修(5箇所)を実施済み。

局部改良箇所 (工事着手前)

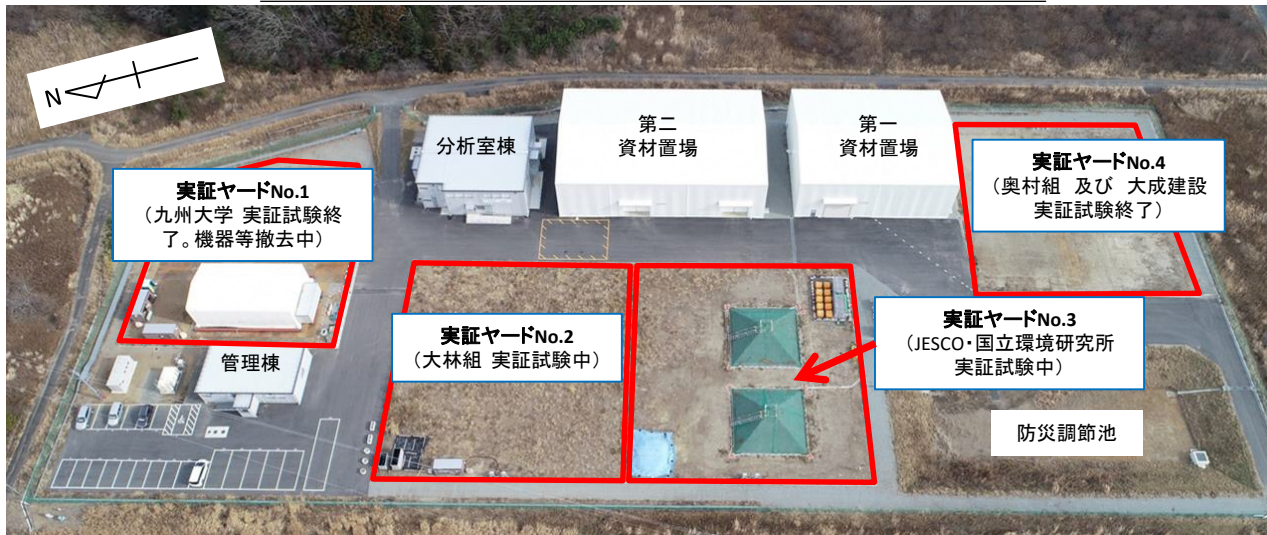
ドローンによる技術実証フィールド全景（2021年2月3日時点）

除去土壌等の処理、減容・再生利用及び県外最終処分を効果的に進めていくため、中間貯蔵施設区域内で貯蔵されている除去土壌等を用いて、これらに関する実用的、実務的な技術の開発を行う技術実証フィールドを2020年1月に大熊町に整備し、実証試験事業を実施中。また、双葉町においても技術実証試験を検討中。

実証ヤード	実証試験を実施するための4つのヤードを整備（約1,600㎡/ヤード）
資材置場	試験資材の一時置場
分析棟	放射能濃度分析、土質分析、化学分析等を実施
管理棟	技術実証フィールド管理のための事務室等を設置
