# (1) 1～4号機の状況

各号機ともに「冷温停止状態」を継続

2021年11月22日 11:00 時点の値

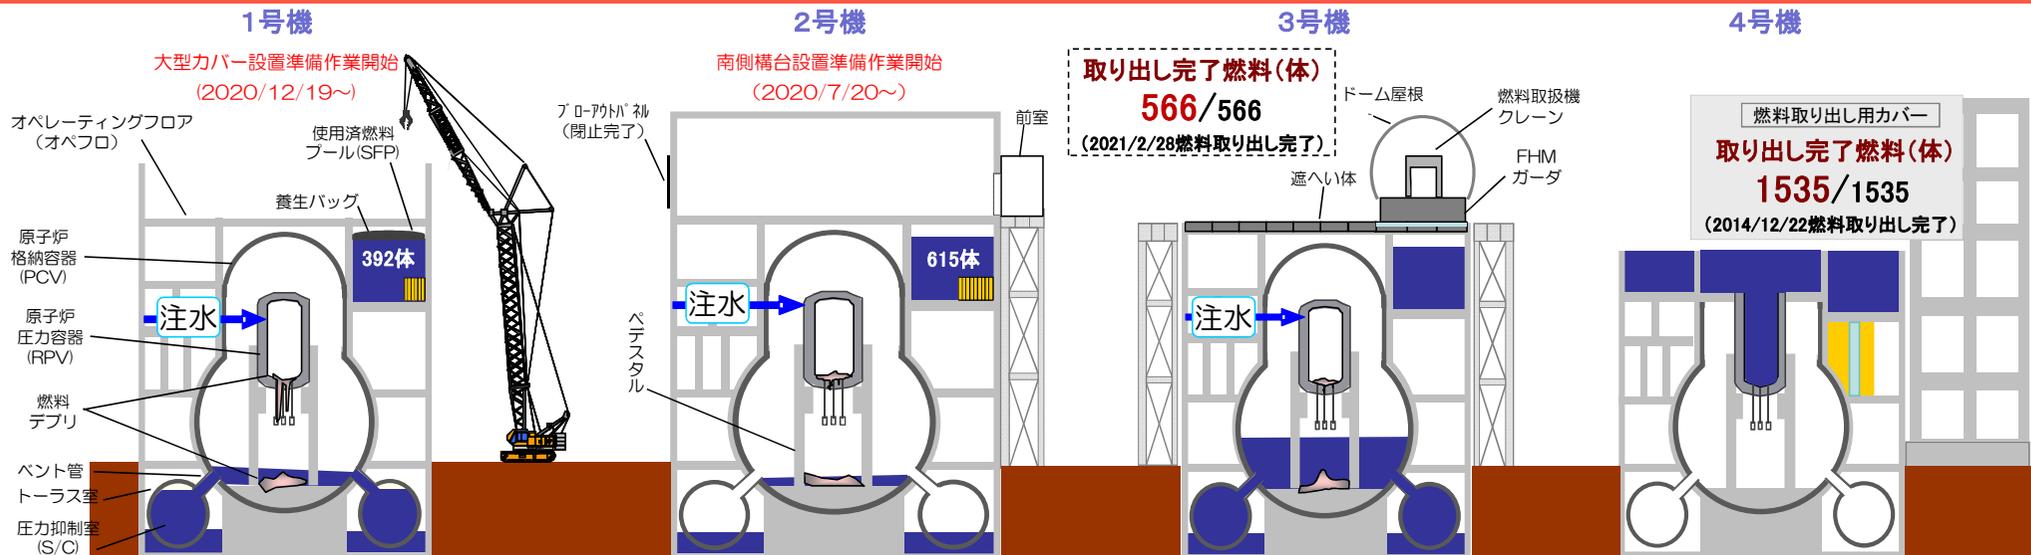
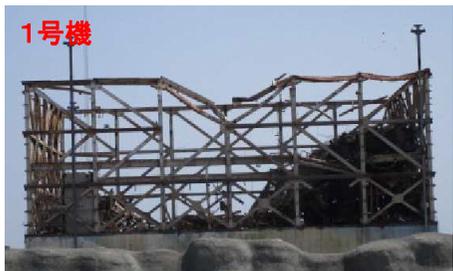
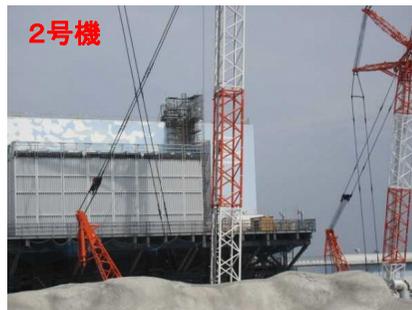
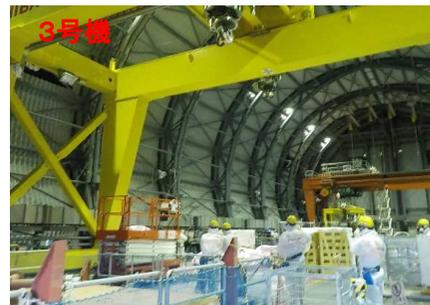
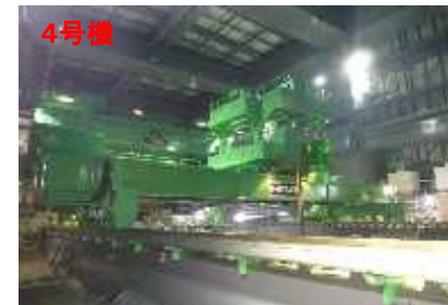
圧力容器 底部温度	格納容器内 温度	燃料プール 温度	原子炉 注水量
1号機	約23℃	約23℃	約23℃	約3.4m <sup>3</sup> /時
2号機	約29℃	約30℃	約22℃	約2.4m <sup>3</sup> /時
3号機	約29℃	約29℃	約17℃	約1.6m <sup>3</sup> /時

圧力容器温度や格納容器温度をはじめとした、  
プラントパラメーターは24時間、常に監視を継続

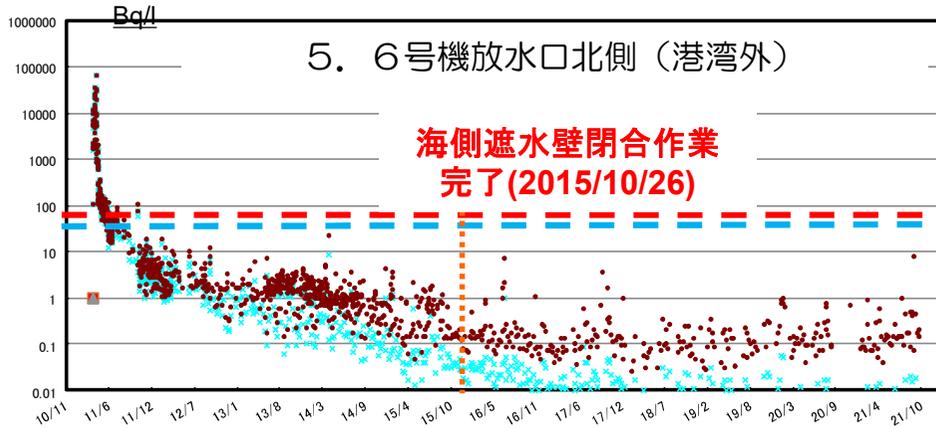
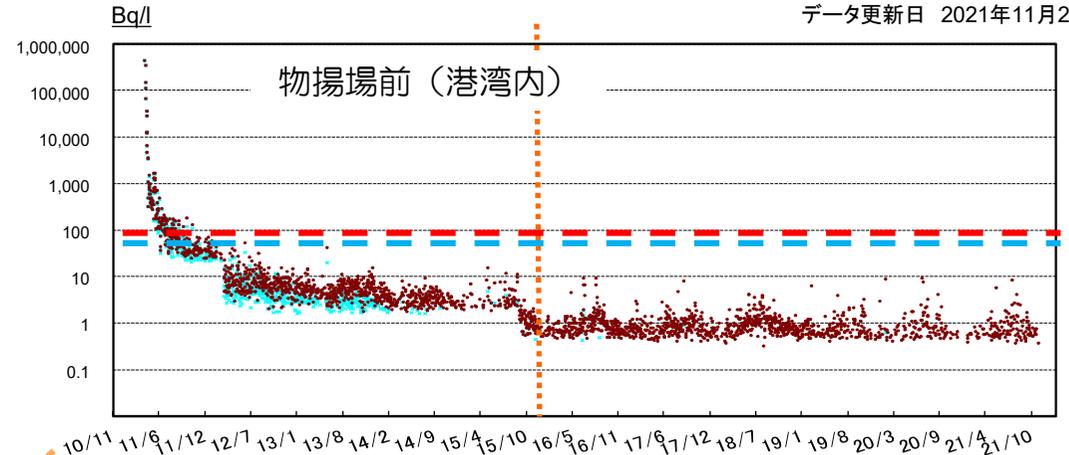
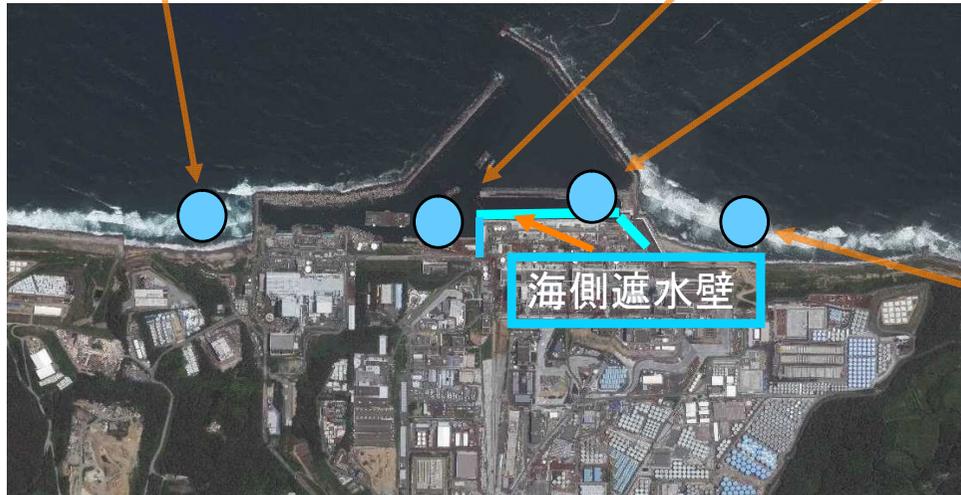
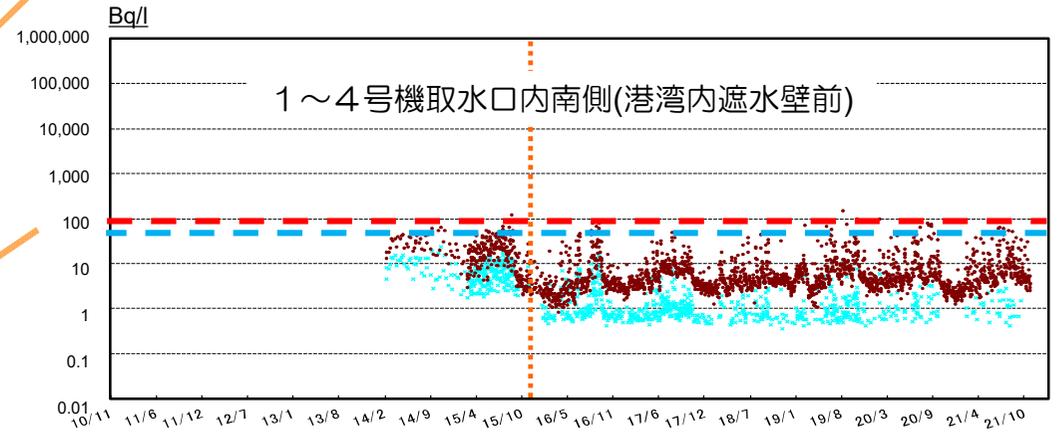
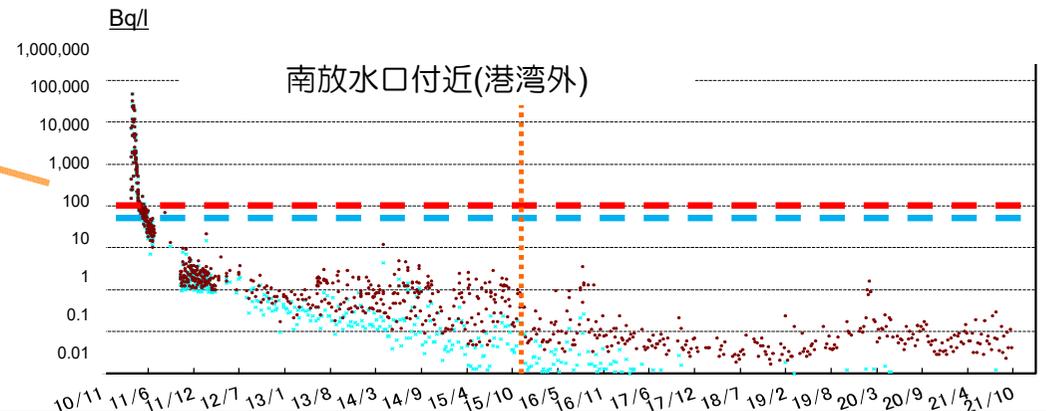
事故後放射性物質濃度は徐々に低下し、事故直後と比較して1/1,000,000未満まで低減

《参考》告示濃度(周辺監視区域外の水中の濃度限度)

- ・セシウム137: 90Bq/L
- ・セシウム134: 60Bq/L

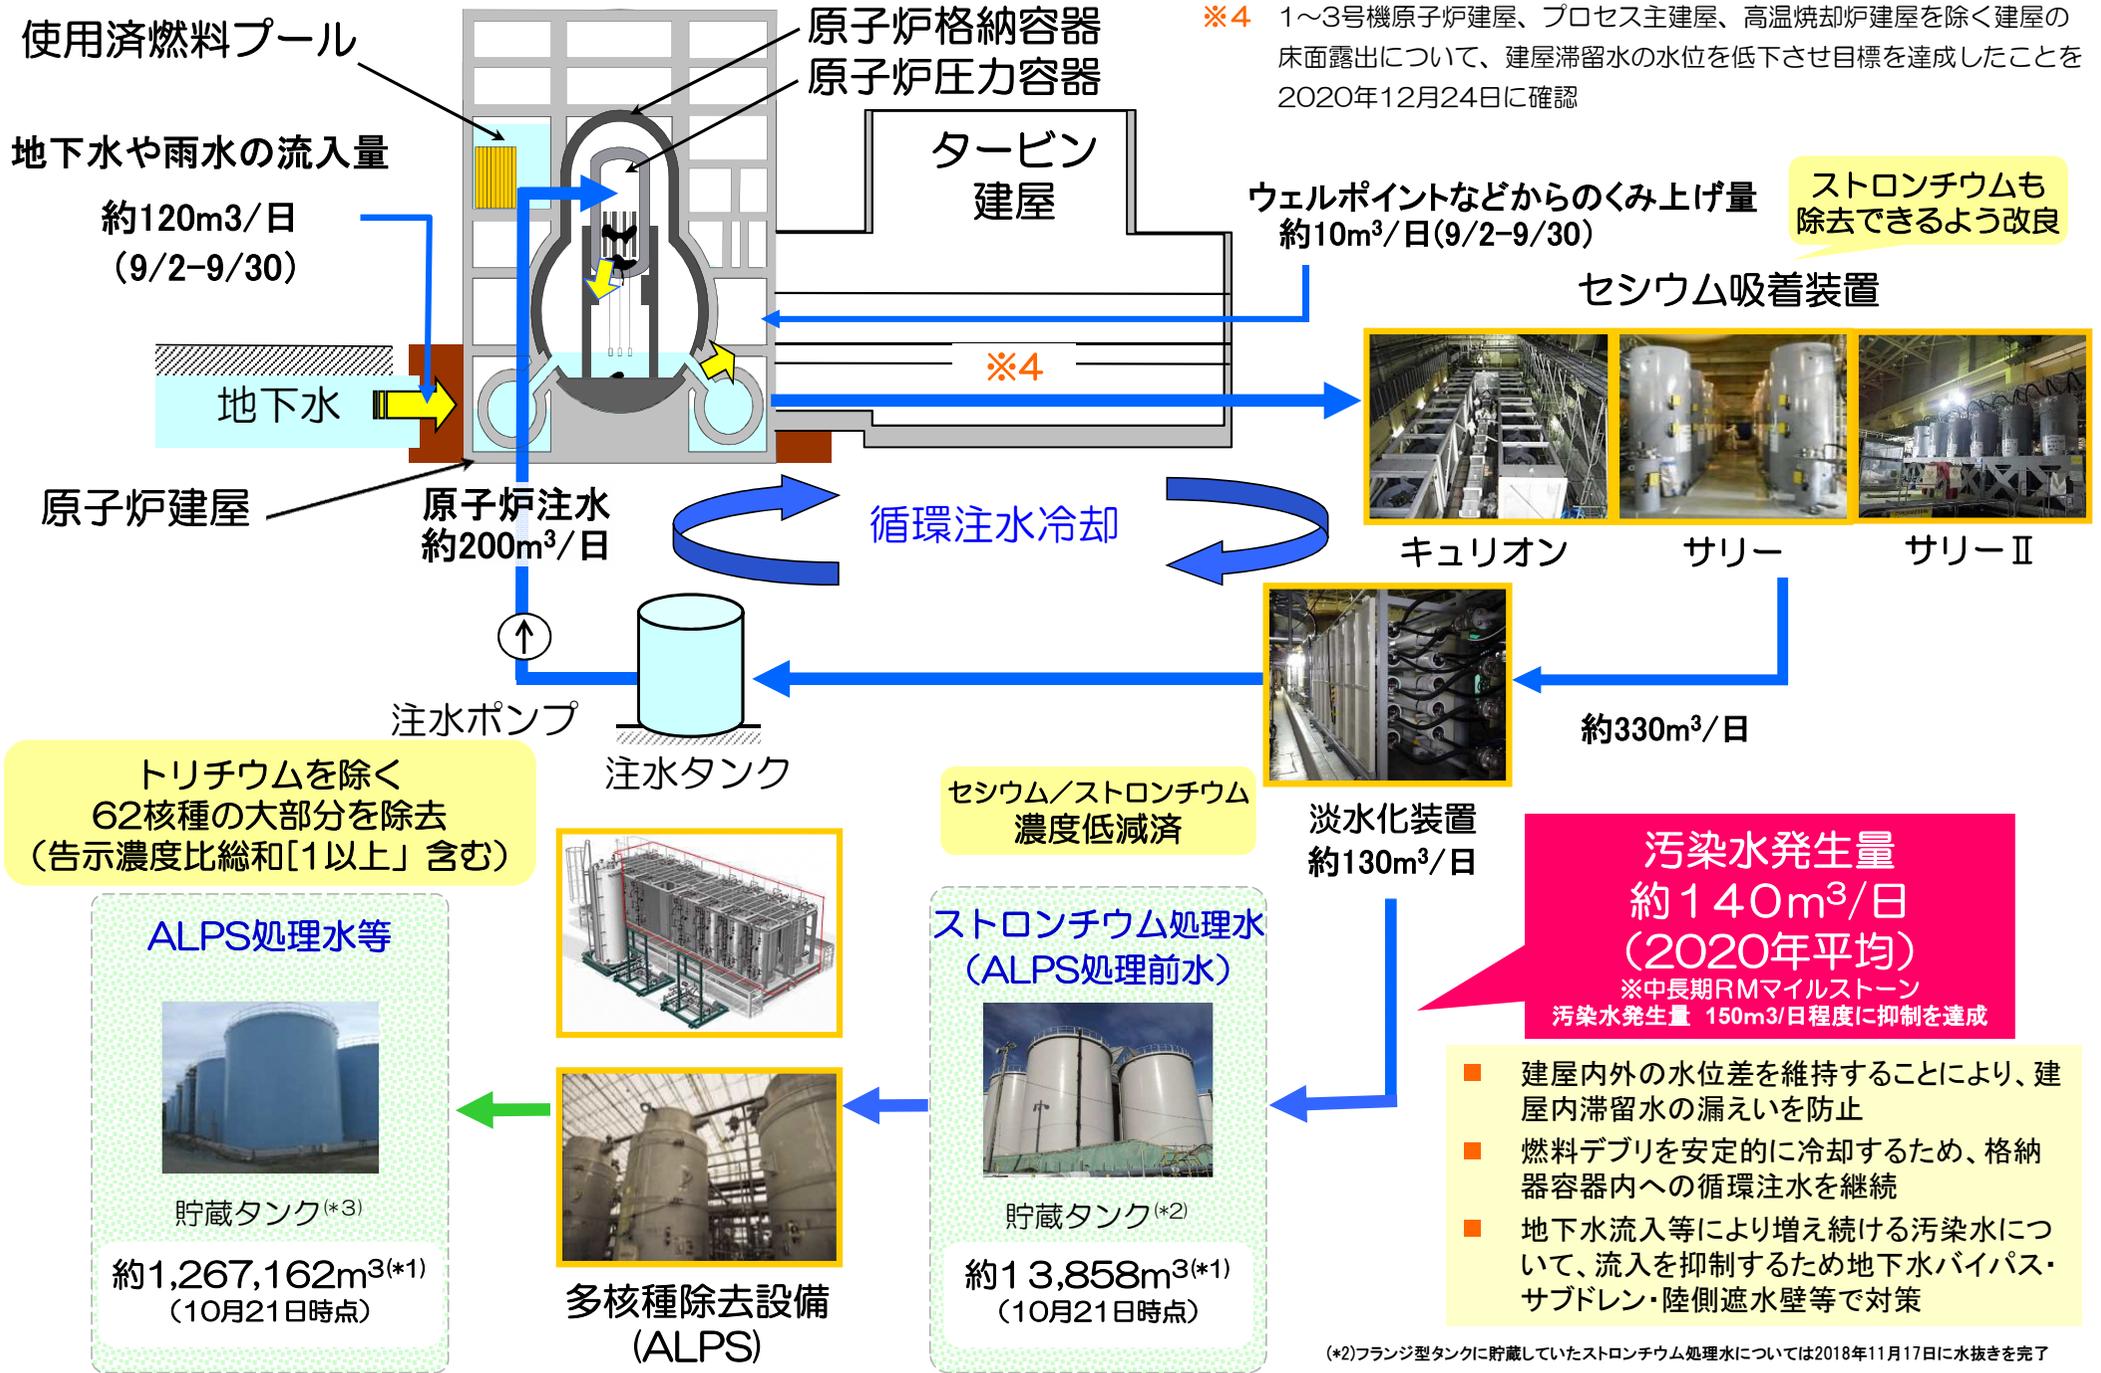
# (3) 汚染水と原子炉循環冷却の概念図

(\*1)「水位計の測定下限値からタンク底部までの水を含んだ貯蔵量」

(\*2)フランジ型タンクに貯蔵していたストロンチウム処理水については2018年11月17日に水抜きを完了

(\*3)フランジ型タンクに貯蔵していた多核種除去設備処理水については2019年3月27日に溶接型タンクへの移送を完了

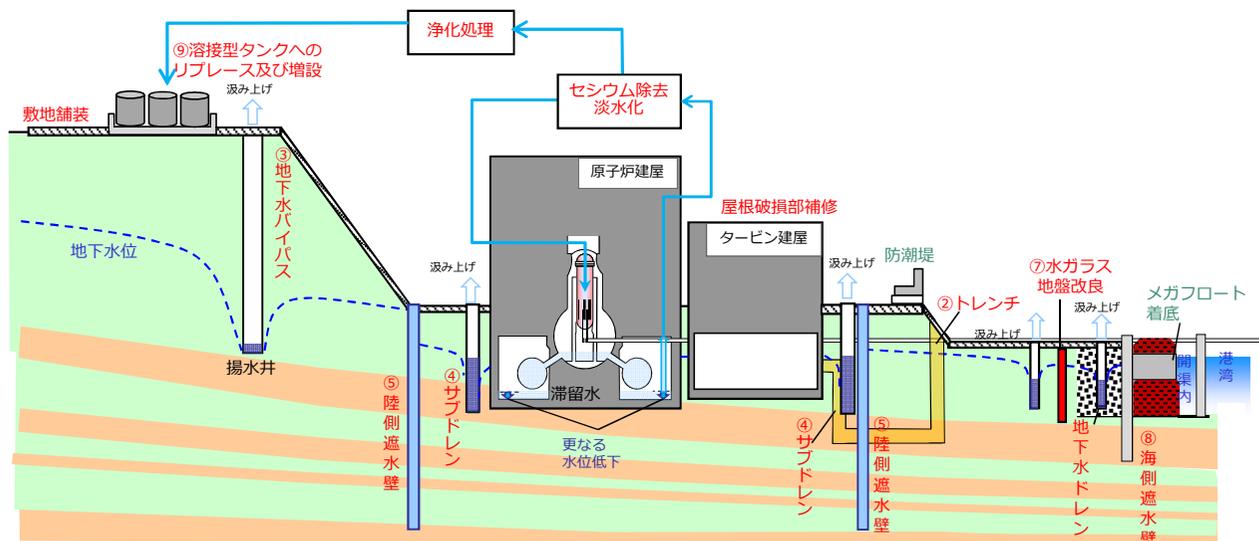
- ① 多核種除去設備(ALPS)による汚染水浄化
  - ② トレンチ※内の汚染水除去 ※配管などが入った地下トンネル
- ⇒ ① 2015年5月にタンク内に貯蔵していた高濃度汚染水の浄化完了
- ② 2015年12月に汚染水除去完了

- ③ 地下水バイパスによる地下水くみ上げ
  - ④ サブドレン（建屋近傍の井戸）での地下水くみ上げ
  - ⑤ 凍土方式の陸側遮水壁の設置
  - ⑥ 雨水の土壤浸透を抑える敷地舗装
- ⇒ ③ 汲み上げ／排水(※)中(合計約68.3万トン[11月22日時点])
- ④ 汲み上げ／浄化／排水(※)中(合計約120.7万トン[11月21日時点])
- (※)水質基準を満たしていることを確認した上で排水
- ⑤ 2016年3月に凍結を開始し、2018年9月に凍結完了
  - ⑥ 2015年度末に概ね終了(建屋周りや海側法面部を除く)

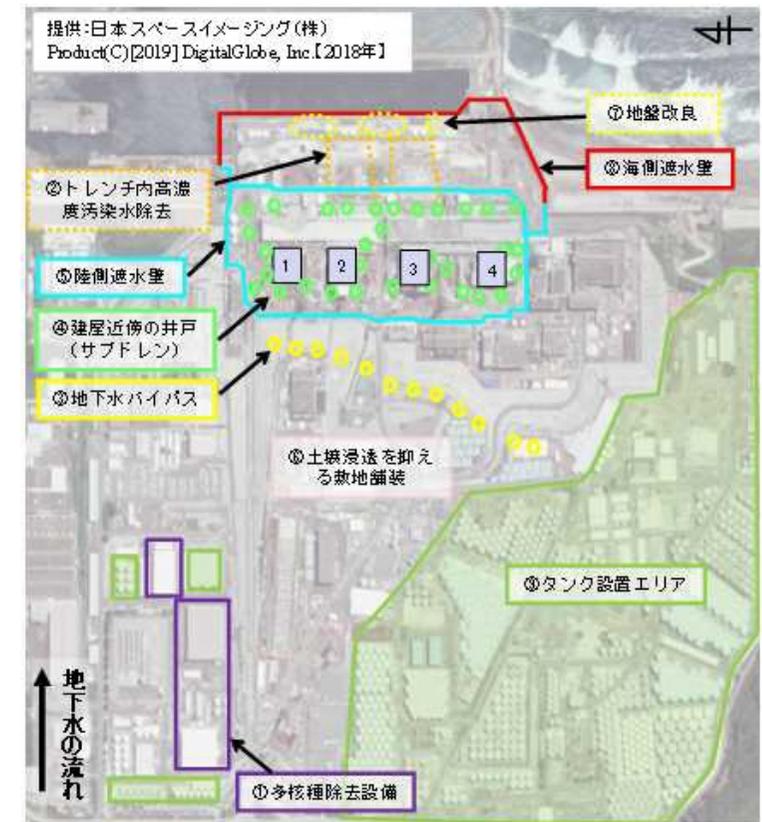
- ⑦ 水ガラスによる地盤改良
  - ⑧ 海側遮水壁の設置
  - ⑨ タンクの増設（溶接型へのリプレース等）
- ⇒ ⑦ 2014年3月に水ガラスによる地盤改良完了
- ⑧ 2015年10月に閉合完了
- ⑨ 溶接型タンクの増設 2020年12月11日 タンク容量確保目標を達成 総タンク容量 約1,368千m<sup>3</sup>

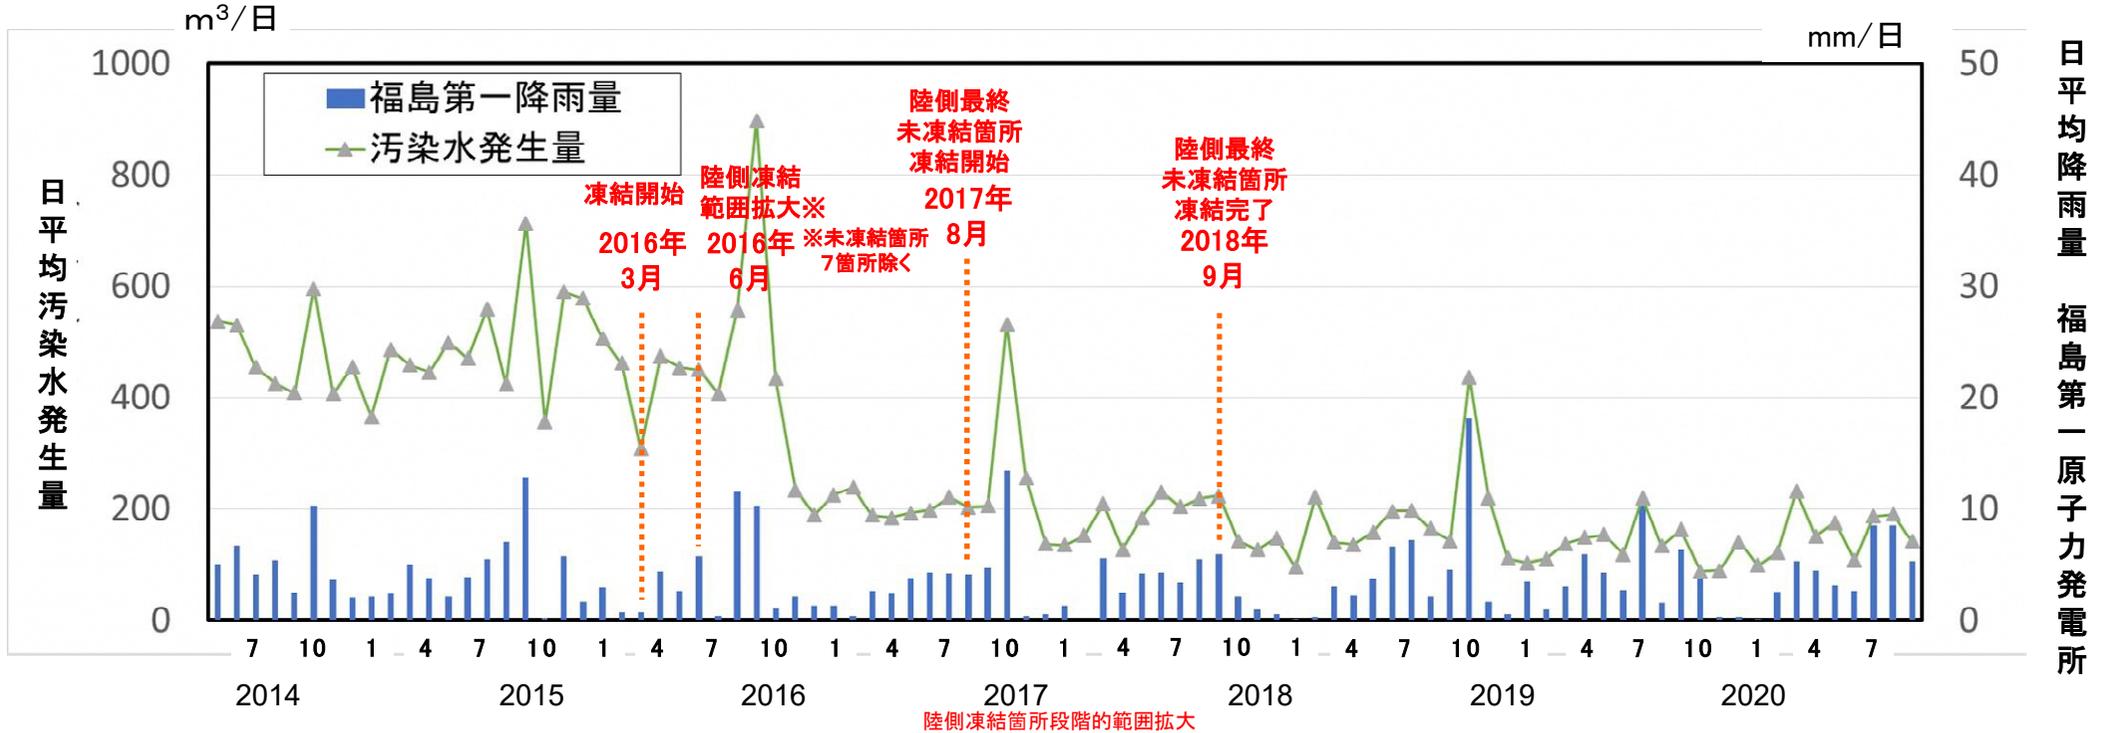
凍土遮水壁とサブドレン等の重層的な汚染水対策により地下水位を安定的に制御

最後に残った未閉合箇所での凍結が完了(2018年9月)し、引き続きほぼ全ての範囲で地中温度が0℃を下回るとともに山側では4～5mの内外水位差を形成。2018年3月7日に開催された汚染水処理対策委員会で、陸側遮水壁とサブドレン、敷地舗装等の重層的な汚染水対策により地下水位を安定的に制御し建屋に地下水を近づけない水位管理システムが構築されたと評価。

## 陸側遮水壁の構成

- 凍結プラント:  
不凍液(ブライン: -30℃)製造装置
- システム構成

冷凍機(261kW)	: 30台
クーリングタワー	: 30台
ブライン供給ポンプ	: 10台
- 陸側遮水壁: 延長 約 1,500m

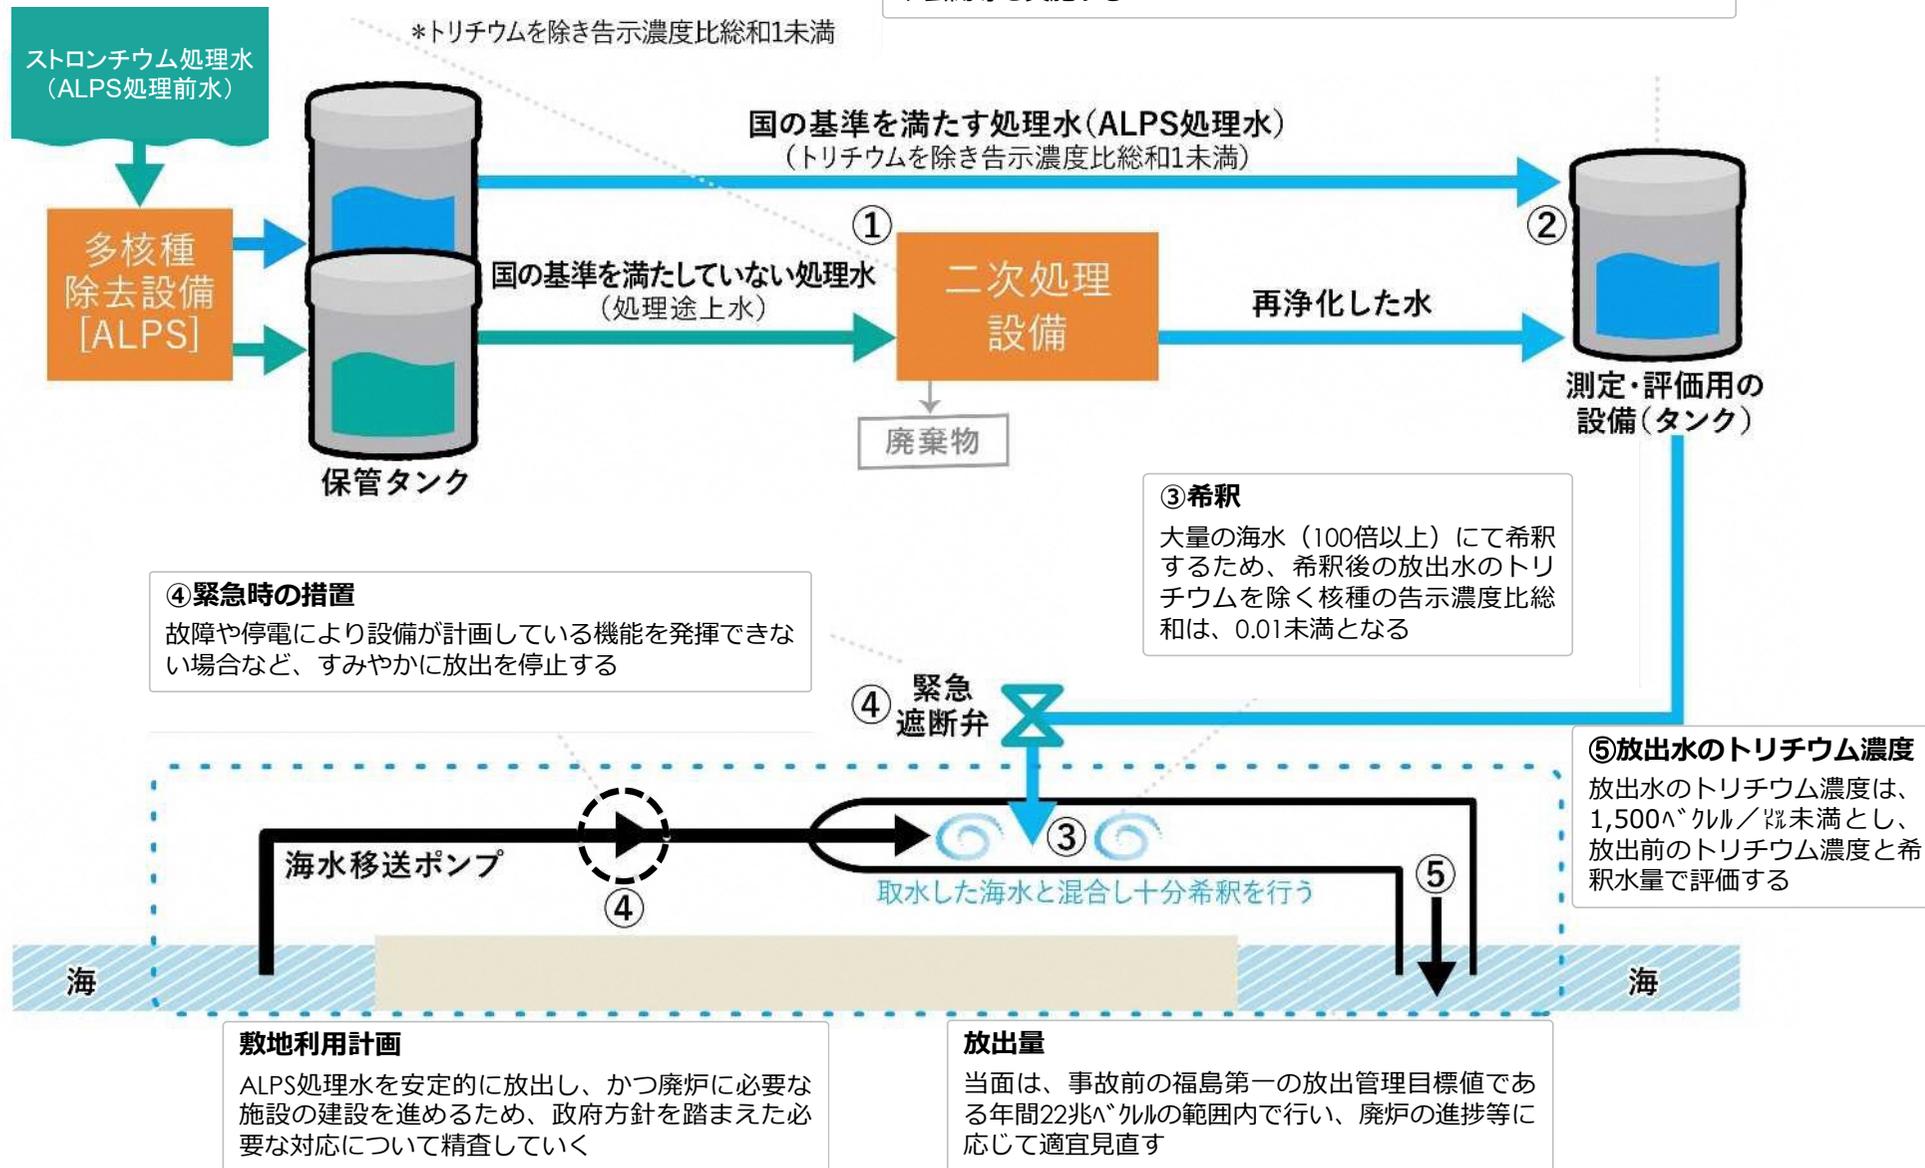
### ①二次処理

必要に応じて二次処理を実施し、安全に関する規制基準値を確実に下回る\*ことを確認する

### ②処理水の分析

ALPS処理水中のトリチウム、62核種（ALPS除去対象核種）及び炭素14の放射性物質の濃度の測定・評価結果は随時公開し、第三者による測定や公開等も実施する

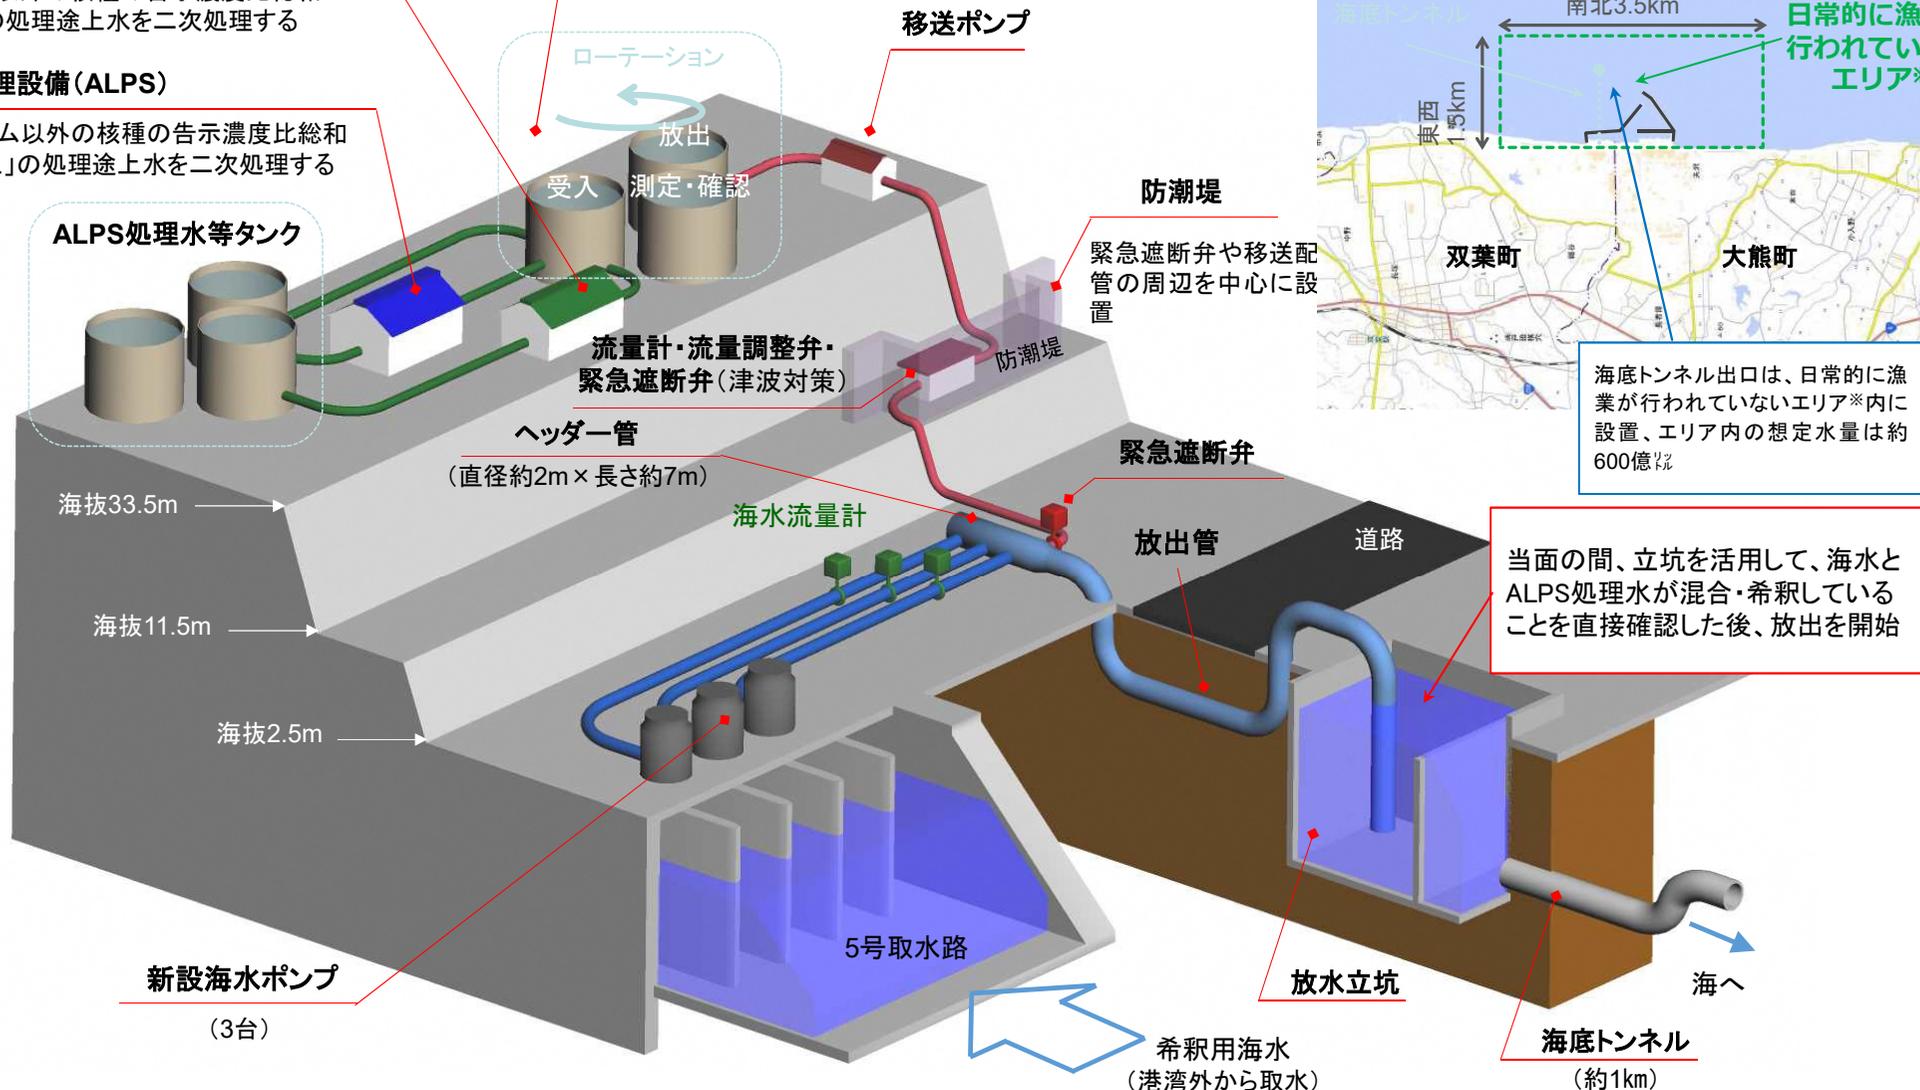
# (7) 安全確保のための設備の全体像(風評影響を最小化)

## 二次処理設備(新設逆浸透膜装置)

トリチウム以外の核種の告示濃度比総和「1~10」の処理途上水を二次処理する

## 二次処理設備(ALPS)

トリチウム以外の核種の告示濃度比総和「1以上」の処理途上水を二次処理する

## 測定・確認用設備(K4タンク群)

3群で構成し、それぞれ受入、測定・確認、放出工程を担い、連続的な放出を可能とする(約1万m<sup>3</sup>×3群)

当面の間、立坑を活用して、海水とALPS処理水が混合・希釈していることを直接確認した後、放出を開始

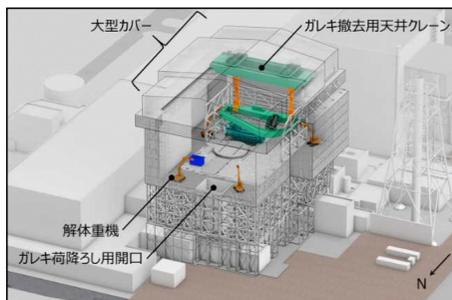
1号機大型カバー設置(イメージ)

- 1号機大型カバーの設置完了(2023年度頃)  
1号機は大型カバーを設置し、使用済燃料の取り出しを実施する予定。大型カバーは原子炉建屋にアンカーで支持する設計としており、準備作業として、8月下旬以降より、アンカー削孔装置を用いて遠隔操作によりアンカー削孔を開始する
- 1号機燃料取り出しの開始 (2027~2028年度)  
- ガレキや崩落した天井クレーン等の撤去、事故によりズレているウェルプラグ(原子炉格納容器の上部に設置される遮へいコンクリート)の処置、除染・遮へい等による線量低減を行った上で燃料取扱設備を設置  
- 燃料取り扱い訓練を行った上で燃料取り出しを開始
- 2号機燃料取り出しの開始 (2024~2026年度)  
- 原子炉建屋を解体せずに燃料を取り出すため、原子炉建屋南側に構台を設置  
- オペフロの除染・遮へい等による線量低減を行った上で燃料取扱設備を設置  
- 燃料取り扱い訓練を行った上で燃料取り出しを開始
- 1~6号機燃料取出しの完了(2031年内)  
- 3号機は、2021年2月28日に燃料取り出し完了  
5,6号機は、1,2号機の作業に影響を与えない範囲で、燃料を取り出す  
- 各号機の使用済燃料を共用プールで受け入れるため、予め共用プール内の使用済燃料を乾式貯蔵容器(キャスク)に貯蔵し高台で保管  
- 構内の敷地を確保した上で仮保管設備を増設

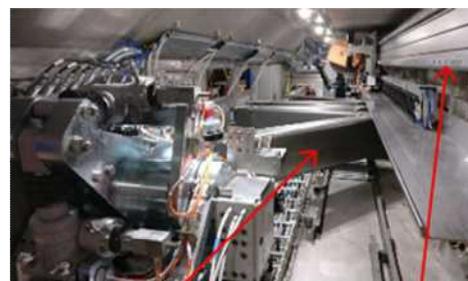
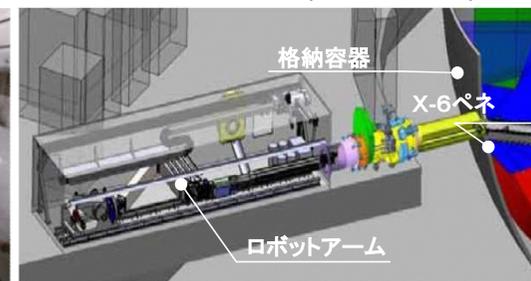
図: 燃料デブリ取出設備のイメージ

ロボットアーム

インクロージャ

格納容器

X-6ペナ

・2号機燃料デブリ試験的取り出し装置が日本に到着  
英国にて開発を進めていた2号機燃料デブリ試験的取り出し装置が7月10日に日本に到着し、7月12日に国内工場(神戸)に運び込まれました。  
今後、国内での性能確認試験を進めてまいります。  
また、遠隔ロボットの操作技能を習得することを目的に、7月1日より福島第一原子力発電所の所員9名を三菱重工業に派遣し、操作訓練を開始しています。
