# 滝トンネル工事における貫入岩境界の把握と対策について

施工場所：大沼郡金山町大字滝沢地内 滝トンネル工区

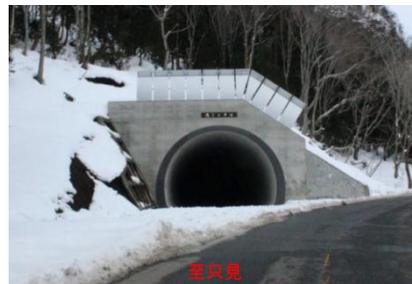
トンネル本体完成

平成 24 年 6 月から開始したトンネル本体の掘削は、平成 25 年 7 月に貫通した。本体工事後は、防災設備工事、照明設備工事、舗装工事を実施し、早期供用を目指し進めている。

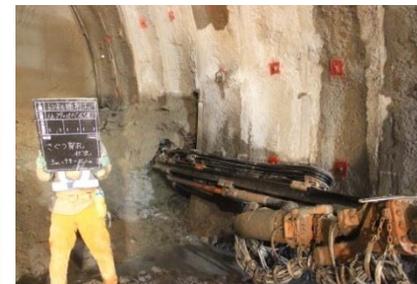
水抜削孔

第2回トンネル委員会において、追加調査の結果、貫入岩境界がトンネル部の No. 27 付近に出現することが予想された。切羽においては、掘削方向の右側から貫入岩の境界が出現すると考えられたことから、ドリルジャンボにて右側に L=20m の水抜き削孔を行い、それ以降は 10m掘削した段階で 20mの水抜き削孔をおこなった。

28 か所の水抜き削孔を行ったが結果は最大で毎分 10 リットル程度の湧水であったが、この削孔により先線の地質状態が硬質で安定していることや突発的な湧水がないことが事前に把握することができたため、安全な作業でトンネルを施工することができた。

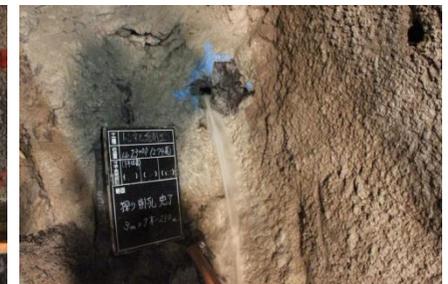
湧水状況
