# 東日本大震災の記録

## あぶくま高原道路の災害復旧工事の概要(途中経過報告)

県南建設事務所  
管理課 技師 藤野直紀

施工場所: 西白河郡矢吹町田町地内 外

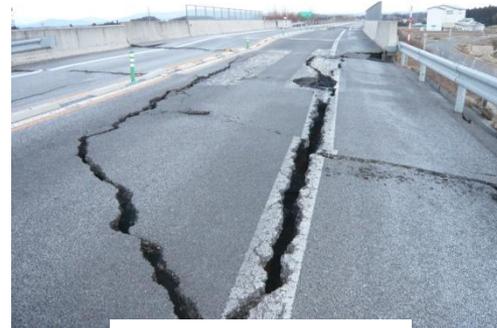
路面の亀裂

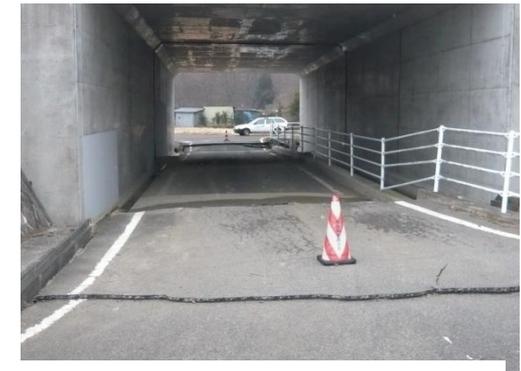
液状化によるボックスカルバートの沈下

- ・本工事では平成23年12月末の矢吹IC~矢吹中央IC間の通行止め解除に向け、道路土工及びジョイント目地補修工を先行して行った。その後、積ブロック工など路体法面の復旧工事を行った。地盤改良工は、ボックスカルバート内の占用物である農業用水路の使用時期(4月~9月)は施工ができないため、平成24年10月からボックス底版の鉄筋探査などの準備工を開始し、現在は薬液注入工施工中である。

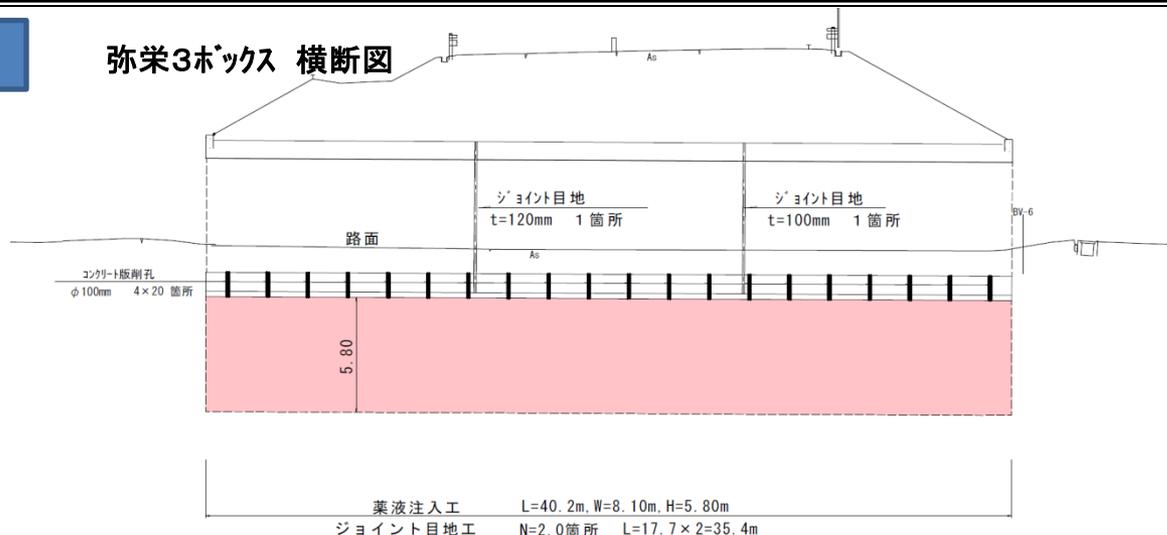
弥栄3ボックス 横断面図

- 【工事費】167,334,300円
- 【工期】H23.9.28~H25.3.29
- 【工事概要】
  - 地盤改良工 N=2ヶ所
  - ジョイント目地補修工 N=3ヶ所
  - 道路土工 V=3,800m<sup>3</sup>
  - 積ブロック工 A=293m<sup>2</sup>

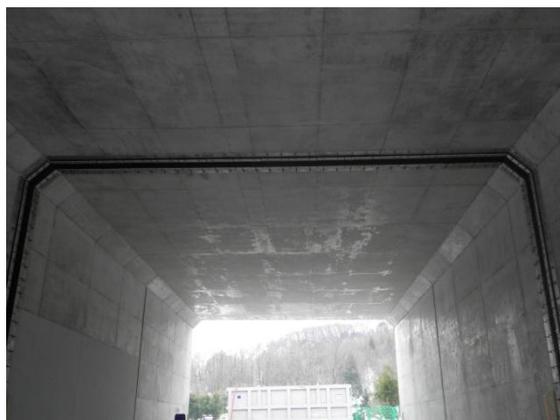
ジョイント目地工完了状況

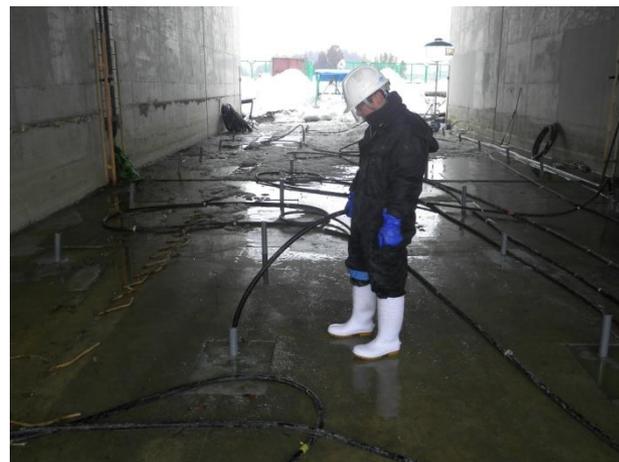
薬液注入工施工状況

- ・地盤改良工での底版コンクリートの削孔は、鉄筋を切断しないよう小口径の削孔機を使用した。また、弥栄3ボックスでは地下水位が底版より60cm程度高く、足場を設置して薬液注入工を実施した。今後も側道やボックス内部の農道の復旧工事との調整を図りながら、工事の進捗を図っていきたい。

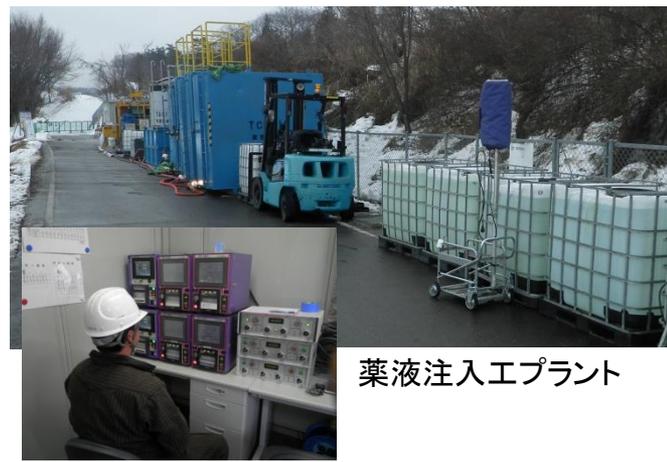
薬液注入エプラント

注入量管理状況
