# 平成23年7月新潟・福島豪雨の記録

## 国道252号の災害復旧工事について(途中経過報告)

施工場所:南会津郡只見町大字田子倉～石伏地内

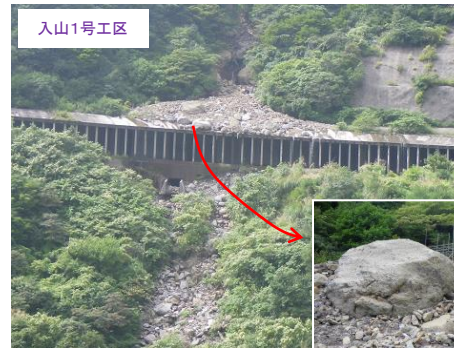
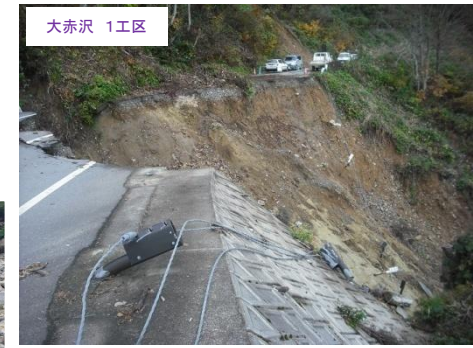
被災時状況写真

ところが、平成23年7月27日～30日にかけて発生した新潟福島豪雨により、道路崩落や法面崩壊など甚大な被災を受け、両県の県境を挟み、L=27.7km通行止め(福島県側L=14.4km)となった。

- ・豪雨により、国道252号の只見町大字田子倉～石伏地内で法面崩落等の被災が複数箇所が発生したため、7月29日から通行止めとした。
- ・同様に新潟県と福島県を結ぶJR只見線も運休となり、新潟県から只見町へと通学する高校生の通学手段が絶たれた。また、本路線を利用して、新潟県に通院する只見町民もあり、その手段もなくなった。
- ・当区間は県内でも有数の豪雪地域であり、例年11月中旬から5月上旬までは冬期通行止めとなる。その期間は雪崩の懸念があるため、工事には着手できず、工事期間は半年間と限りがある。

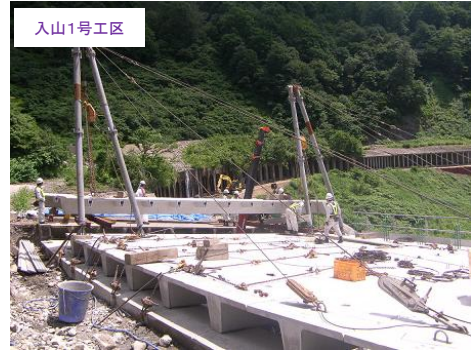
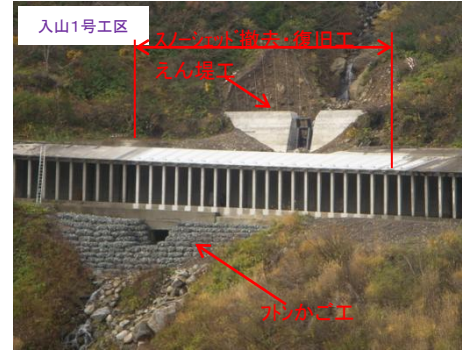
- ・ 現在、通行止めの原因となっていた箇所については、工事が完了し、他機関協議に時間を要した法面工の一部のみが残っている。
- ・ 本区間は春先除雪区間であり、その完了時期が災害復旧工事の各現場に大きな影響を与える。大赤沢工区は、全幅崩壊により、車輛が全く通行できない状態であったが、降雪期前に応急工事で、一車線分の盛土を完了させ、ロータリー車の通過を可能とし、春先除雪完了に遅延を生じさせなかった。
