平成23年7月新潟・福島豪雨災害の記録

国道252号二本木橋災害復旧工事の概要について(途中経過報告)

施工場所:大沼郡金山町大字横田地内(二本木橋)

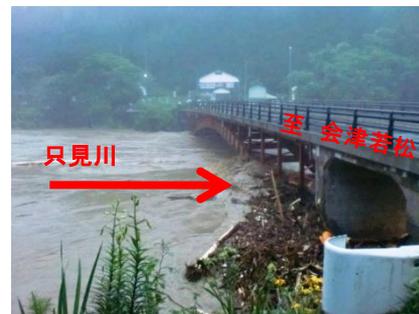
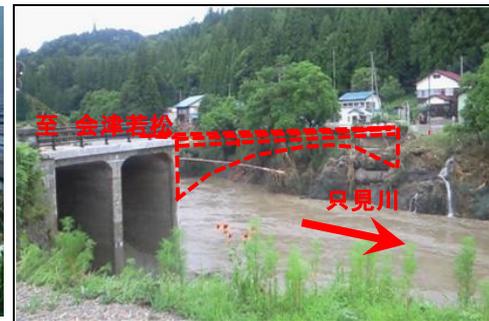
【被災状況】

二本木橋は、時間最大雨量(69.5mm/h)を記録した時間帯のおよそ30分後に流出してしまったとされている。この結果、兩岸地区のコミュニティが寸断され、左岸側の住民が役場や学校へ向かうためには、約1.5km上流の町道の四季彩橋へ大きく迂回しなければならず、日常生活に大きな支障きたすこととなった。さらに、二本木橋下流の町道の西部橋も流出したことから、西部橋下流の地区においては、約3.5km上流の四季彩橋を迂回する必要性が生じた。なお、この迂回路は道幅が狭く、特に大型車の通行に課題があった。このため、唯一の迂回路である四季彩橋を通過するルートにおいて、隅切り拡幅などの応急工事により、大型車を含む当面の自動車交通ルートを確認したが、ルートの一部に雪崩危険箇所があり冬期間は通行止めにならなければならないことから、本格的な降雪期前に仮橋を設置する必要が生じていた。

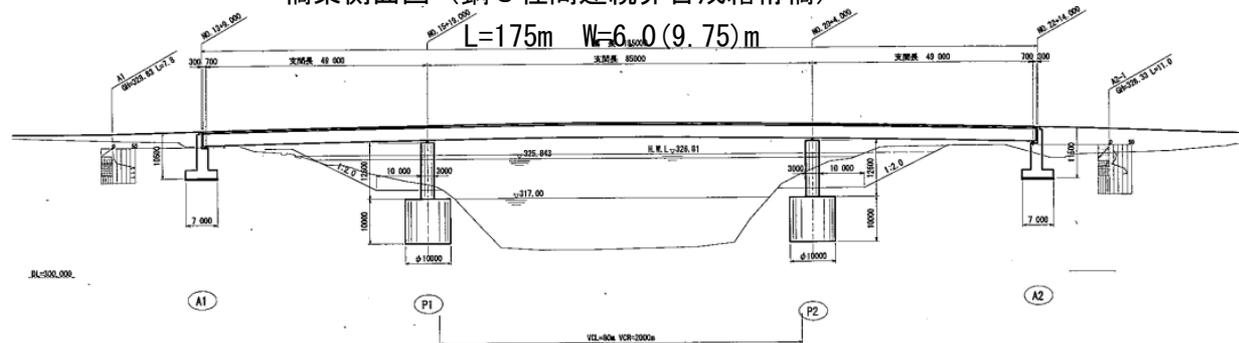
橋梁側面図（鋼3径間連続非合成箱桁橋）

橋梁工 L=175m W=6.0(9.75)m

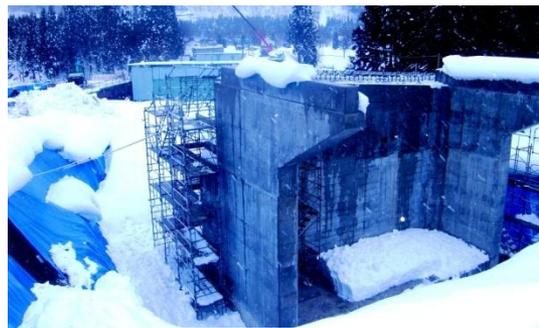
なお、下部工施行にあたっては、コンクリート打設時の水和熱による温度変化について応力解析を行い、ひび割れ防止対策として鉄筋補強を行っている。

下部工の施工状況

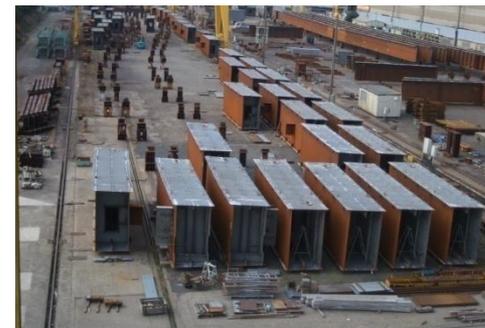
上部工の施工状況
