# 平成23年7月新潟・福島豪雨災害の記録

## 国道252号越川側道橋災害復旧工事の概要について

施工場所:大沼郡金山町大字越川地内(越川側道橋)

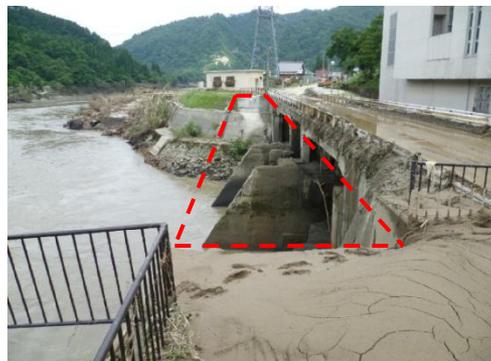
<被災直後>

- 平成23年7月に発生した『新潟・福島豪雨』により、金山町越川地区の国道252号越川側道橋(鋼床版箱桁橋)が約6km下流の本名ダム付近まで流出した。
- これによって越川橋の歩道が無くなり、歩行者の安全を確保するため、越川側道橋の災害復旧工事を実施することとなった。

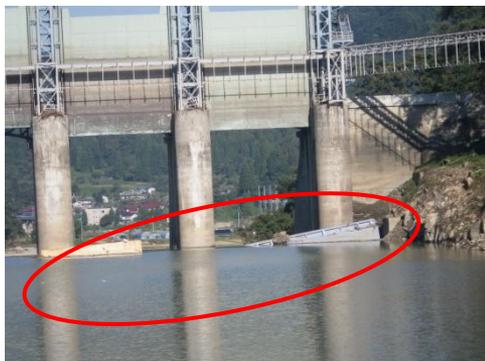
<流出先>  
本名(発)ダムゲート

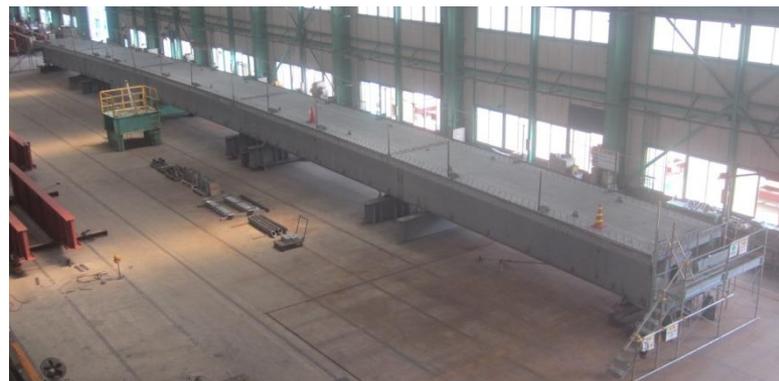
仮組立状況(工場内)

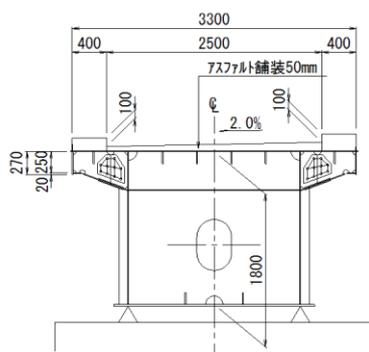
断面図

橋梁形式 : 単純鋼床版箱桁橋

橋長 : 60.000m

支間長 : 59.000m

有効幅員 : 2.500m

全幅員 : 3.300m

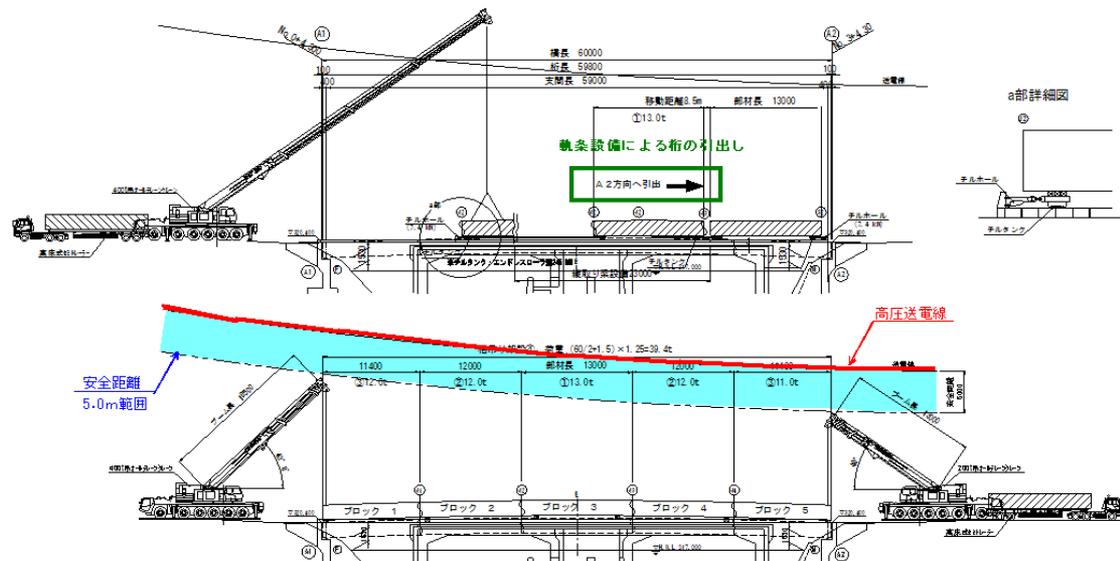
#### 架設計画図

鋼橋架設工: 200tonクレーン相吊り架設  
(縦取り設備使用)

当該橋梁の上部には、東北電力の高圧線(約15万ボルト)が設置されており、クレーン架設時の安全確保が課題となった。

架設計画図より、高圧線からの安全距離を確保できるか確認し、また、東北電力にも架設作業を実施する予定を報告した上で架設作業を進めた。

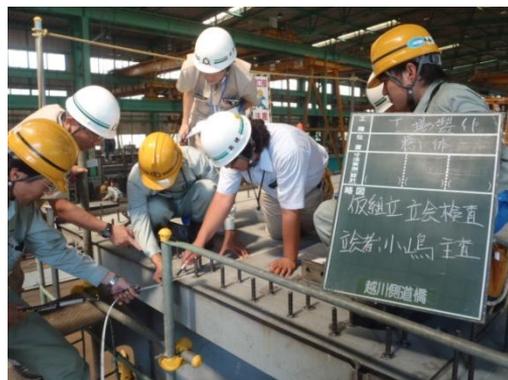
仮組立検査状況

- ・若手技術者の育成にも役立たせるため、仮組立検査および鋼桁架設時に現地を視察しながらの勉強会を実施した。
- ・鋼桁の地組立時は、車道を片側規制した状況であったが、施工業者の工夫により、24時間体制で交通誘導員を配置しながら、地組立期間中の安全を確保した。
- ・架設時においては、鋼桁の吊り上げ時(5分程度)の一時通行止めとした。

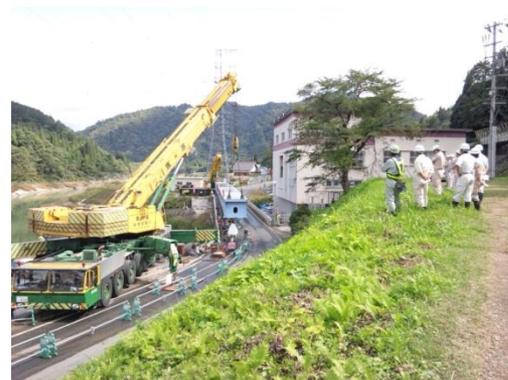
鋼桁架設状況
