# 平成23年7月新潟・福島豪雨災害の記録

## 国道400号名入工区災害復旧工事の概要について(途中経過報告)

施工場所:大沼郡三島町大字名入字上赤谷地内

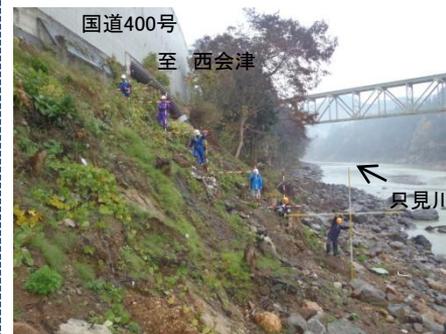
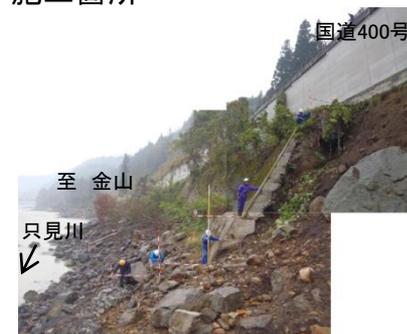
- 平成23年7月27日から30日にかけての総降水量は只見観測所711mm、檜枝岐観測所372mm、時間最大雨量は只見観測所69.5mmとなり、記録的な豪雨であった。
- 豪雨に伴う只見川の水位上昇により、国道400号道路擁壁の下部に位置する只見川河岸の流出等が発生した。

被災状況

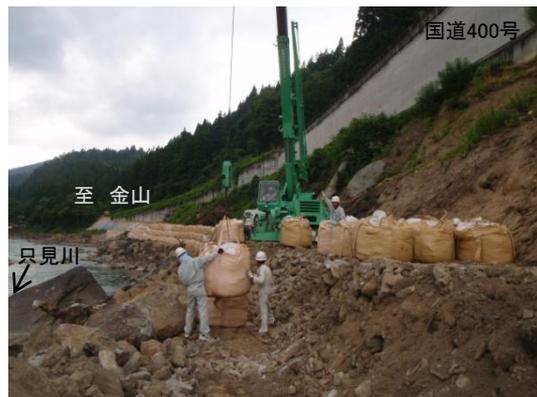
- ・平成25年1月末現在、大型ブロック積み工が完了し、その上部に位置するブロック張工を施工している。
- ・仮設道路に使用する大型土のうの施工数量が多く、製作日数を短縮するため、大型土のう製作者を使用して、大型土のうを製作した。
- ・急峻な地形の関係から、河岸と河川水面との間には多くの作業スペースがとれず、安全を確保しながら工事を進めている。

工事用仮設道路 施工状況

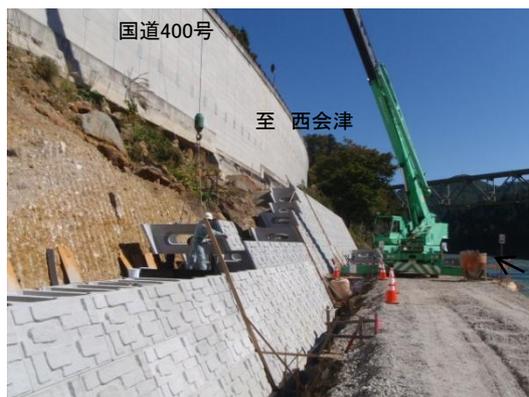
大型ブロック積み工 A=963.6m<sup>2</sup>(進捗率98.4%)

大型ブロック積み工 施工状況
