中間貯蔵施設事業の状況について

2022年3月

環境省

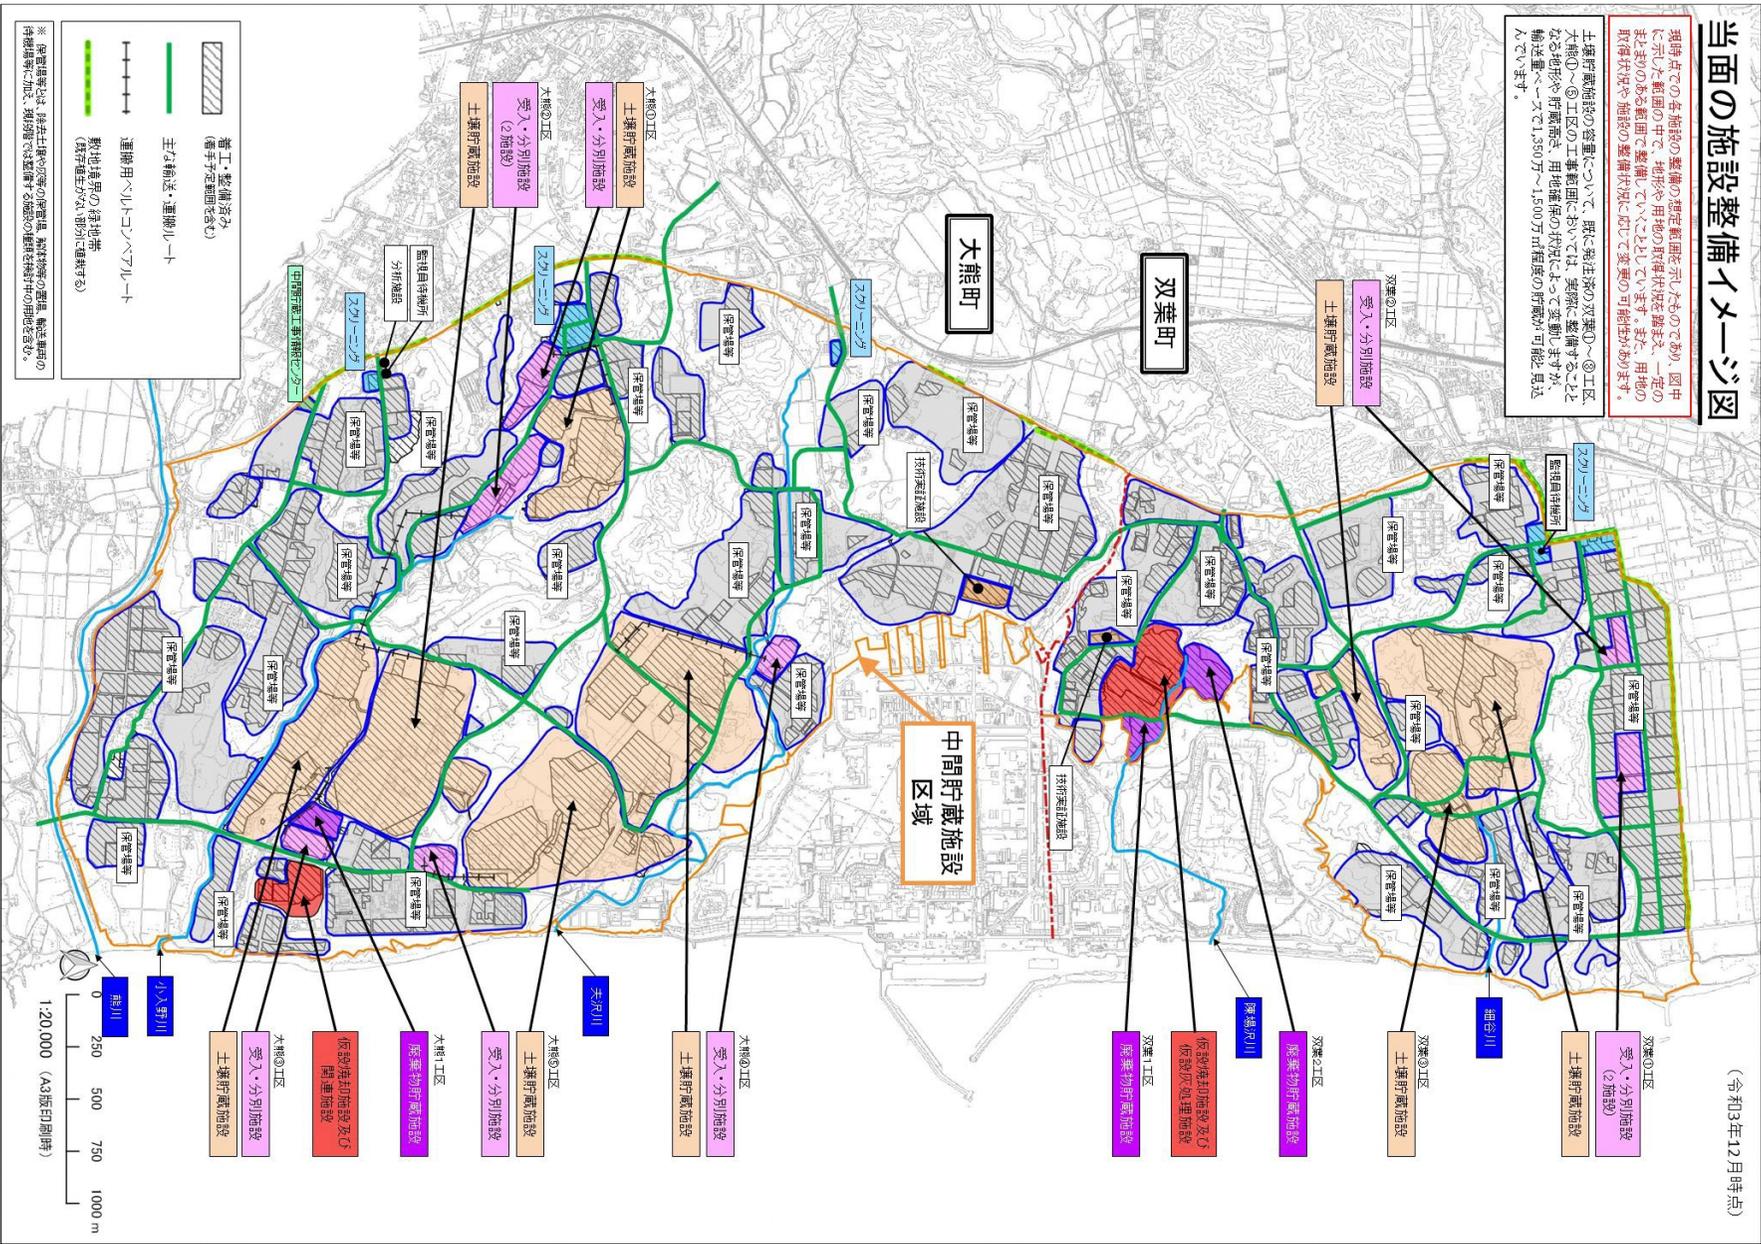
当面の施設整備イメージ図

現時点での各施設の整備の想定範囲を示したものであり、図中に示した範囲の中で、地形や用地の取得状況等に基づき、一定のまとまりのある範囲で整備していくこととしています。また、用地の取得状況や施設の整備状況に応じて変更の可能性があります。

土壌貯蔵施設の容量について、既に発注済の双葉①～③工区大橋①～④工区の工事範囲においては、実際に整備することとなる地域や貯蔵高さ、用地確保の状況によって変動しますが、輸送量ベースで1,500万～1,500万㎡程度の行動が可能と見込んでいます。

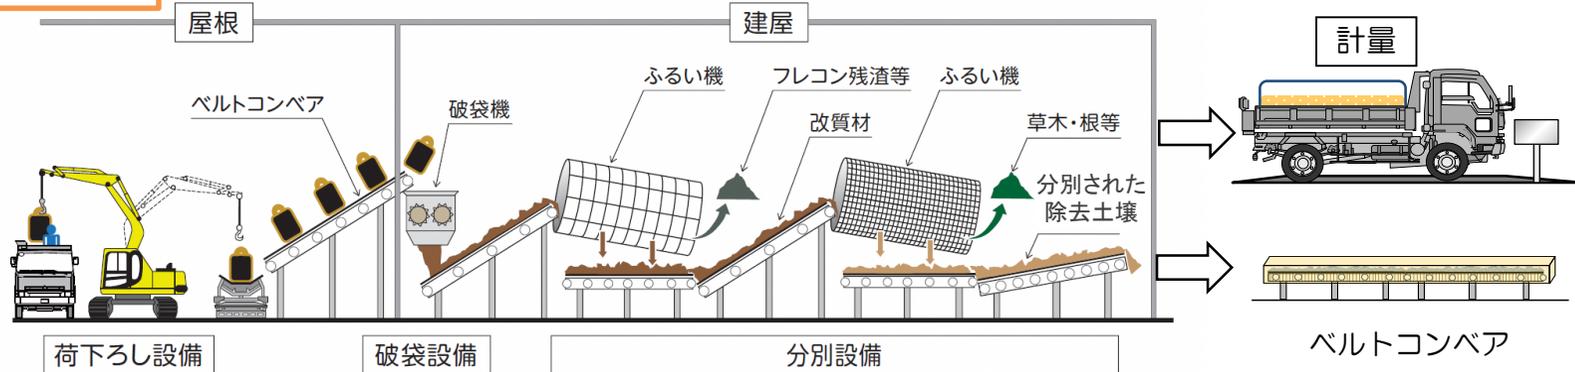
受入・分別施設

除去土壌の分別処理と貯蔵のイメージ

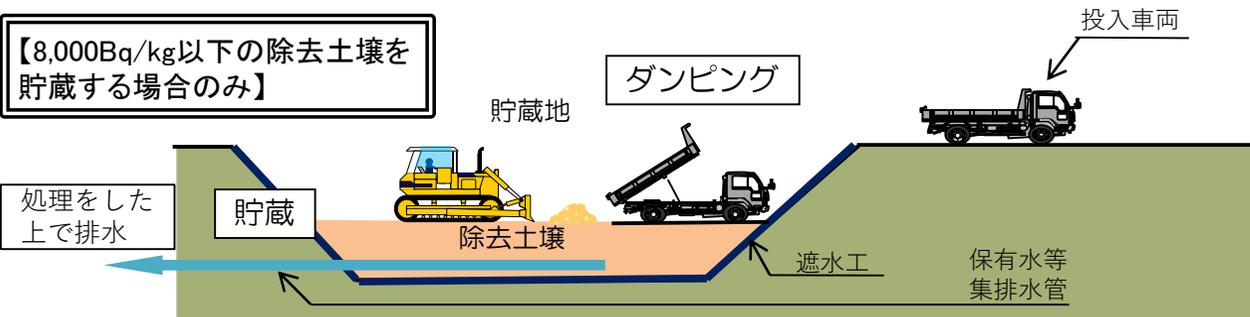
【8,000Bq/kg以下の除去土壌を貯蔵する場合のみ】

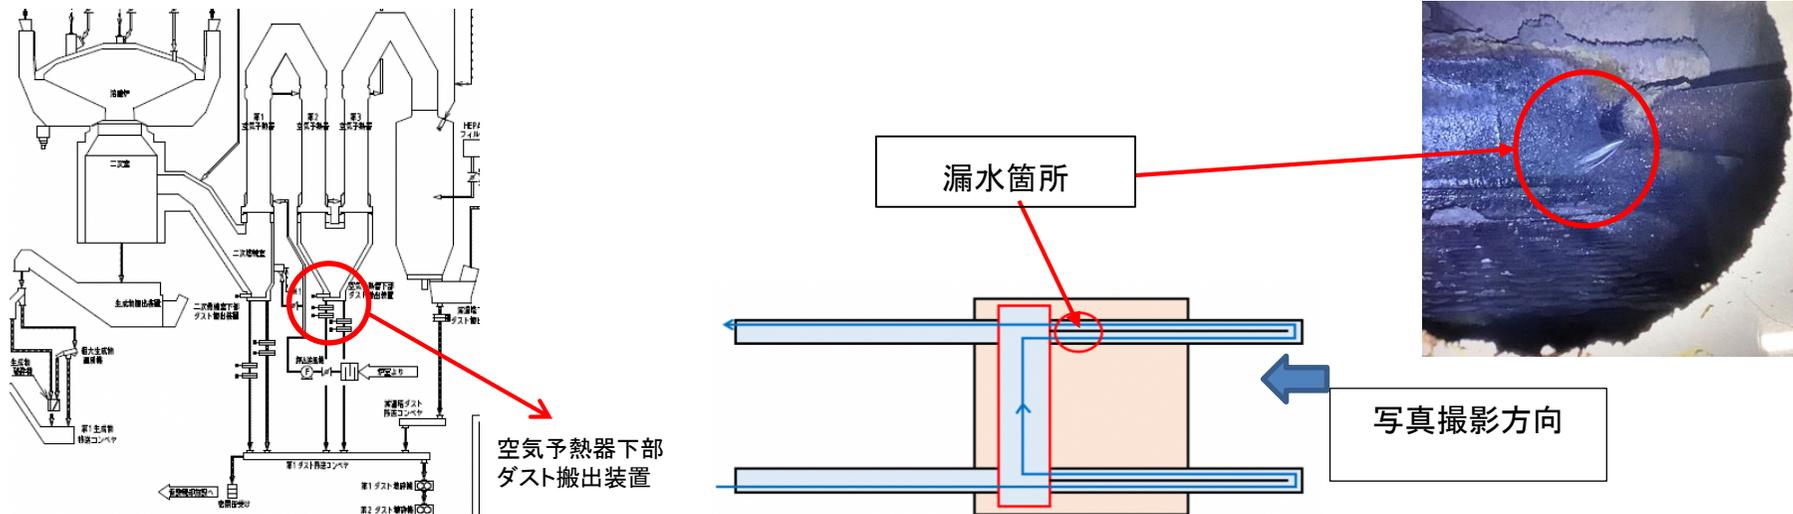
- 令和3年11月14日3時40分、双葉町仮設灰処理第一施設の1号炉空気予熱器下部のダスト搬出部において水漏れを確認したため、直ちに運転を停止した。
- 施設の点検を行ったところ、空気予熱器下部ダスト搬出装置に漏水が確認されたが、それ以外の設備には異常は確認されなかった。
- 敷地境界の空間線量率の有意な変化はないこと、施設場外への水の漏洩がないことを確認した。また、作業員等の人的被害もなかった。

図1 空気予熱器下部ダスト搬出装置の損傷状況

- 空気予熱器下部ダスト搬出装置の水冷ガイドパイプが、排ガスにより腐食して穴が開き、水漏れしたものと推定した。
- このパイプは、通常の水管として使用されるものよりも厚いパイプを使用していたが、排ガスにより想定より早く腐食が進行した。

- 空気予熱器下部ダスト搬出装置の燃焼ガスにさらされるガイドパイプを切断するとともに、排ガス暴露時間の短い冷却水給排水部については、耐火物を施した。

- 耐火物施工部は、点検整備の都度耐火物の健全性を確認する。
- 耐火物未施工部については、点検整備の都度パイプの厚さを測定し、肉厚管理を行い、腐食の進行状況に応じてパイプの交換を行う。
- 日常の運転管理では、遠隔監視や巡回点検の強化を行う。
- 万が一漏洩が疑われた場合、汚染の拡大防止や作業員の被ばく防止に努める。また、モニタリングデータを速やかに取得し、事象発生前後で有意な変化がないことを確認する。

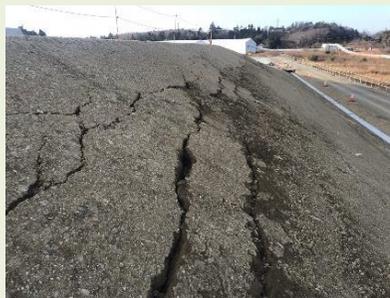
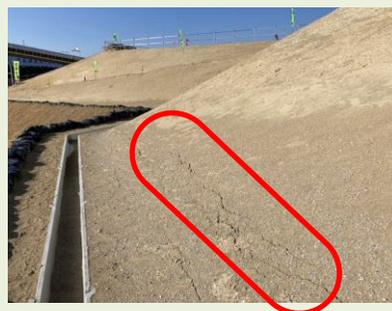
土壌貯蔵施設

- 土壌貯蔵施設について
 - ・堰堤の一部にクラックが発生した。
- 受入・分別施設について
 - ・目立った損傷はみられない。
- 廃棄物貯蔵施設について
 - ・大熊1工区及び双葉2工区の建物内仕切り壁が損傷した。
 - ・双葉1工区に保管する鋼製角形容器の一部でズレが確認されたが容器に損傷は見られなかった。
 - ・その他、電気シャッターの開閉不良、空調ダクトのパネル落下、道路擁壁の間詰コンクリートの剥離等の被害が発生した。

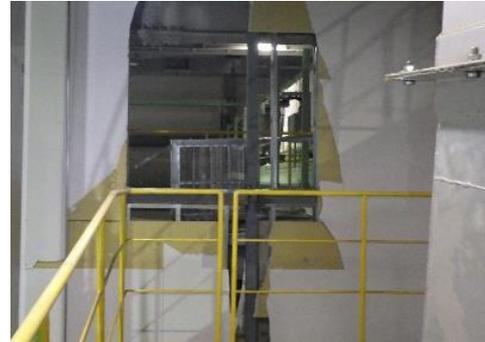
仮設灰処理 灰ピット～前処理区
画内壁損傷

※壁の損傷はいずれも建屋内のみ。

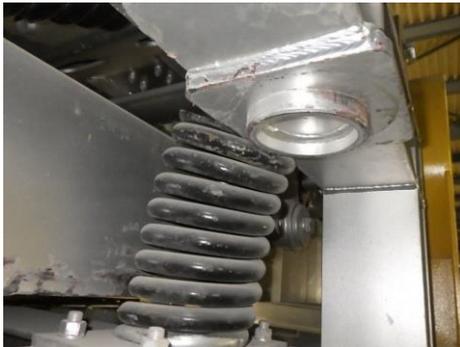
仮設灰処理 生成物コンベアの損傷

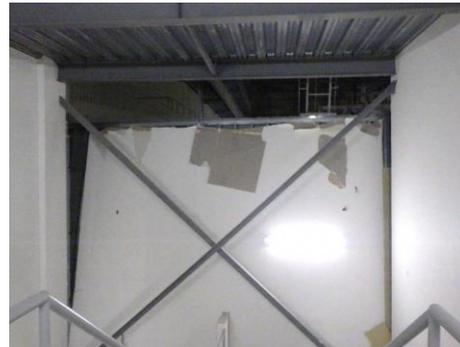
仮設灰処理施設内壁落下

※壁の損傷はいずれも建屋内のみ。

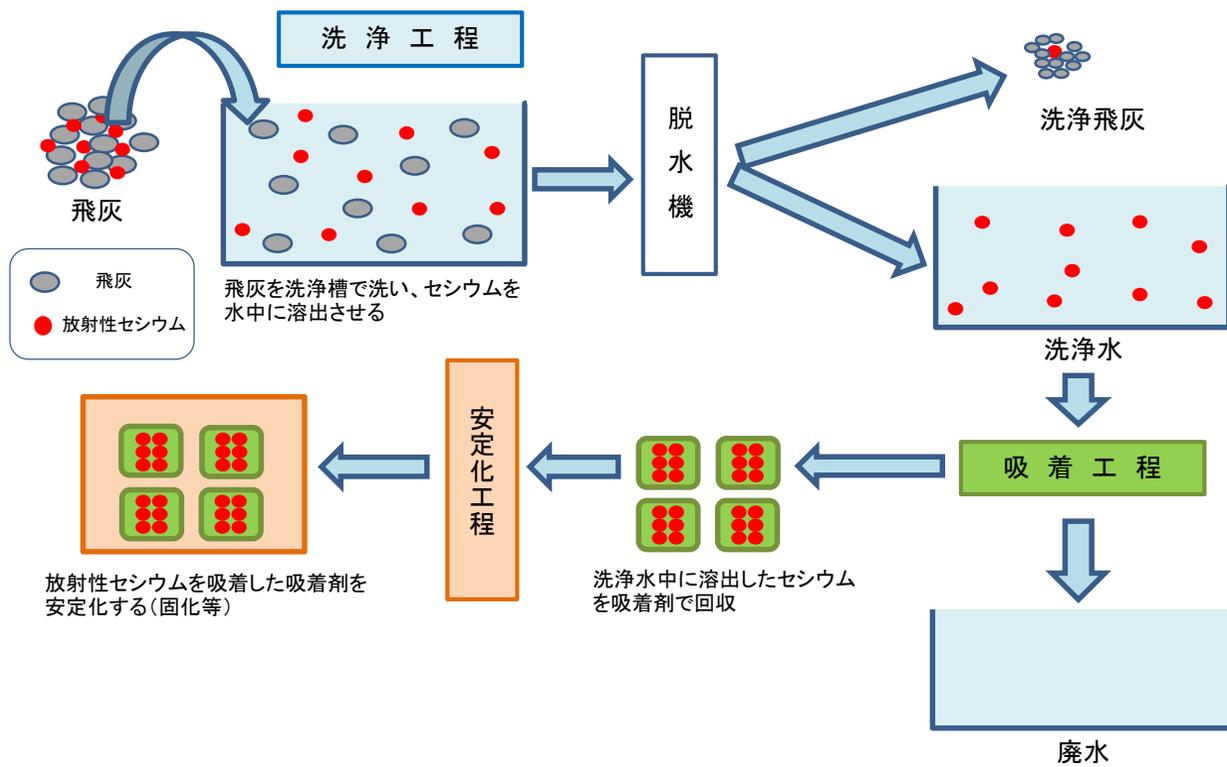
飛灰洗浄技術実証の工程概要

- 仮設灰処理施設で生じる「放射性セシウムが濃縮された飛灰（ばいじん）」の県外最終処分に向け、双葉町（中間貯蔵施設内）において減容化及び安定化を図るための技術について実証を行う。
- 飛灰中の放射性セシウムが水に溶けやすい性質であることを利用し、飛灰を水で洗浄して（洗浄工程）溶け出した放射性セシウムを吸着剤で回収し（吸着工程）、回収した放射性セシウムを安定化体にする（安定化工程）一連の技術について確認する。
- 2021年12月に受託事業者を決定し、現在、試験開始に向けて試験設備の設計を実施中。

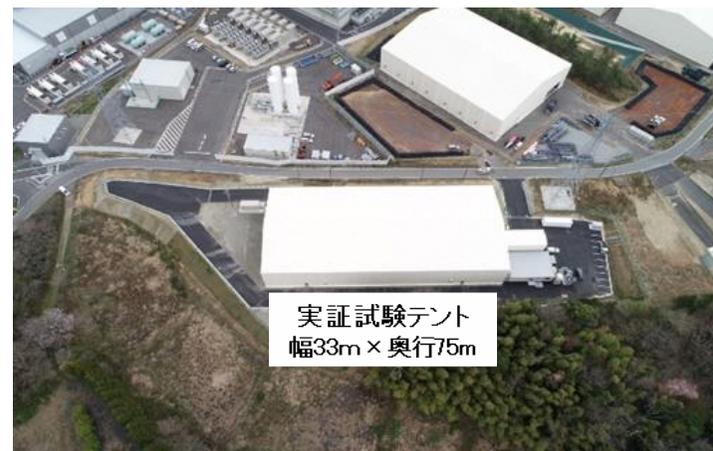
【飛灰洗浄処理技術等実証施設(双葉町)】

竣工：令和3年3月

全体面積：約10,810m²

：幅約33m×奥行約75m×軒高約10m
