# 地域経済を支える企業の復興を支援 ～相馬港耐震強化岸壁を活用～

- ◆ 相馬港では、3月16日に発生した福島県沖を震源とする震度6強の地震により、多くの岸壁など港湾施設にひび割れや段差等が発生し、利用不可になるなど、大きな被害に見舞われました。
- ◆ 3月28日、3号ふ頭の耐震強化岸壁(水深12m)を活用し、相馬港に立地する企業の復旧工事のために必要となる資材の輸送が行われました。
- ◆ 引き続き、港湾管理者である福島県とも協力して、相馬港の早期復旧に取り組んでまいります。

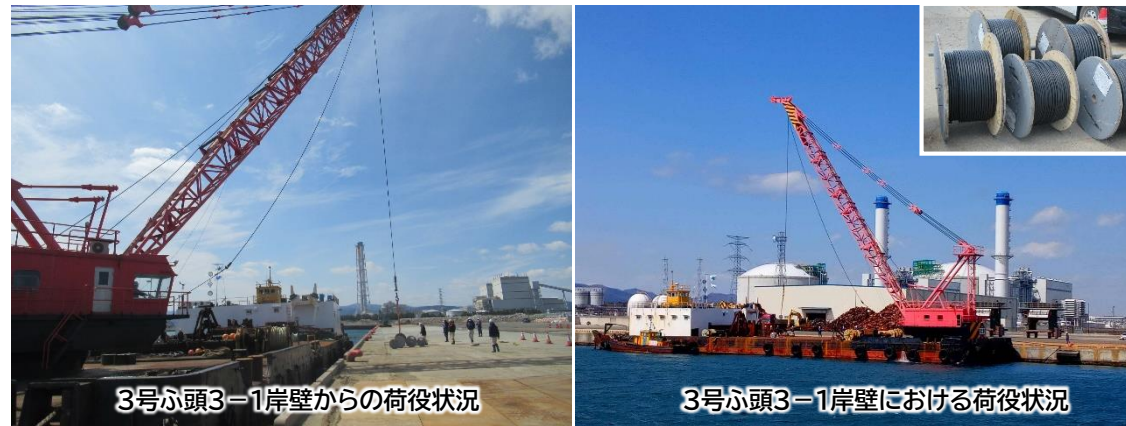
## 3号ふ頭の活用の状況

利用船舶:  
160t吊クレーン台船

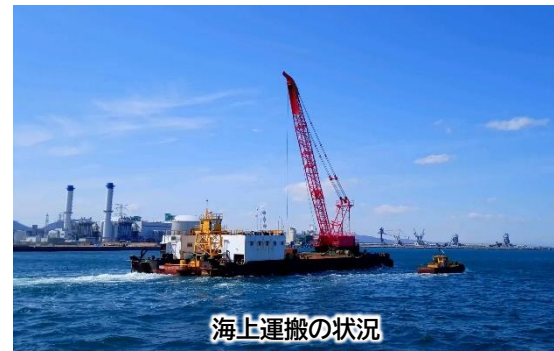
### 非耐震岸壁

75年に1回の地震では利用可能だが、300～500年に1回発生する地震では利用できない

## 耐震強化岸壁の概要

### 耐震強化岸壁

300年～500年に1回発生する最大規模の地震時でも震災直後から利用可能

岸壁本体の耐震強化
