福島第一原子力発電所現地確認報告書

瓦礫類一時保管エリアF1

瓦礫類一時保管エリアF1における瓦礫類の保管状況

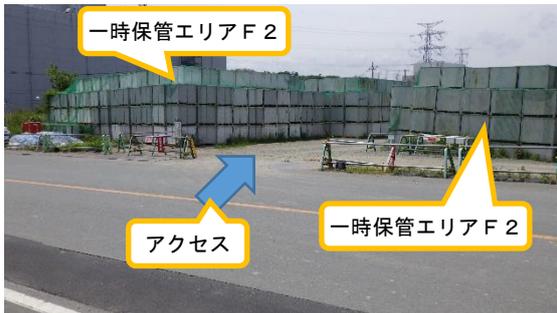
(写真1-1)
 入り口付近 (一時保管エリアF2)
 の概観
 (北東側から撮影)

- ・一時保管エリアF1は、東側に隣接する一時保管エリアF2を通過してアクセスできるようになっており、現場確認時、隣接する一時保管エリアF2を含め、入り口付近に設置されていたバリケードは開放されていた。（写真1）
- ・エリア内では、大型のコンテナがエリアの境界に沿うように平積み～2段積みで保管されており、保管されているコンテナの手前にはバリケードが設置されていた。（写真2）
- ・エリア内で保管されているコンテナの表面には、錆が発生しているものが見られたが、確認した範囲では内容物の漏えい等は認められなかった。（写真3）
- ・東京電力では、今年の9月までに一時保管エリアF1及びE2の最大線量の切り下げを行うとしている。
