国道252号あいよし橋雪崩流失等に係る

南会津地方対策本部会議【第2回】

福島県南会津建設事務所

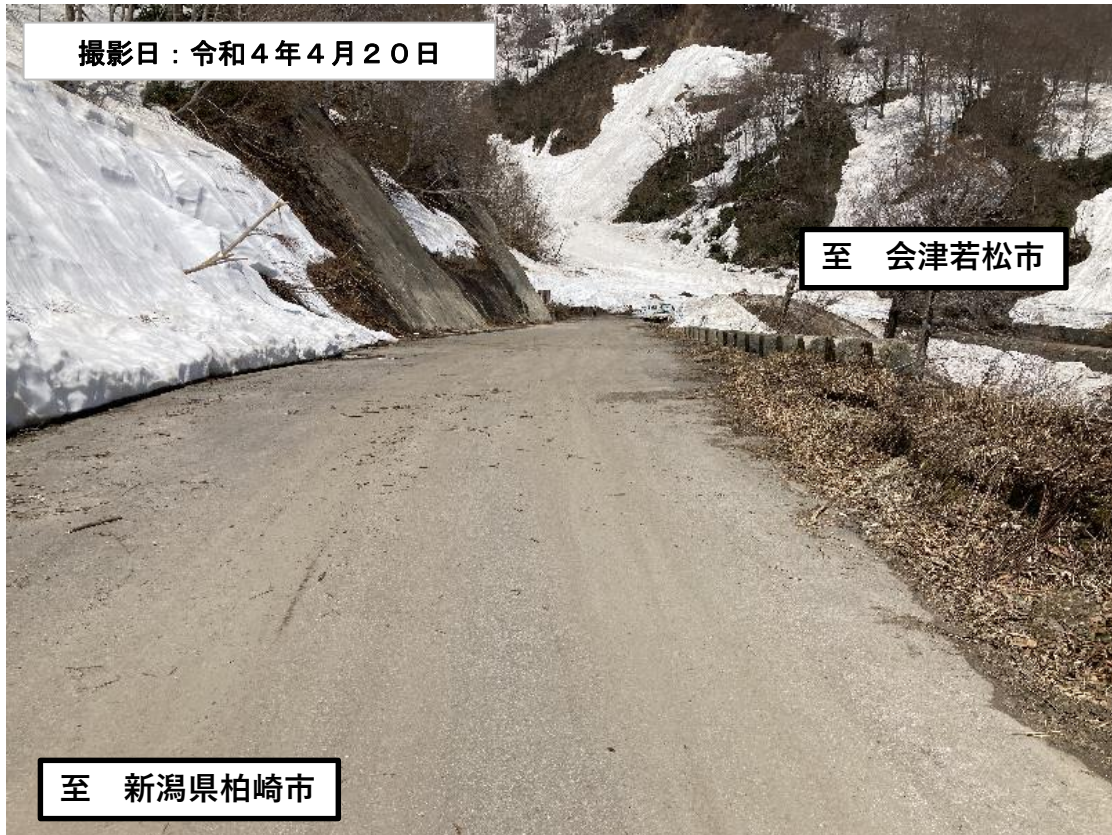
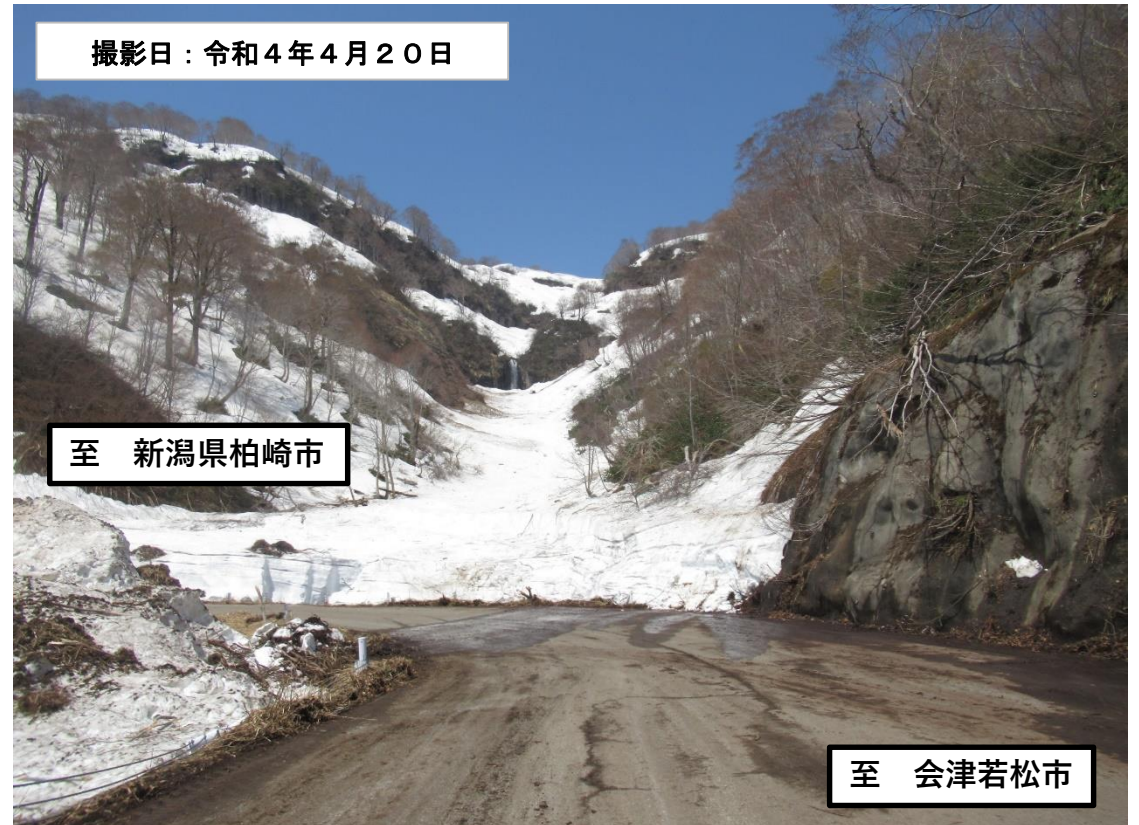
- ▶ 旧道部の除雪が完了
- ▶ 路面状況や周辺状況を確認した結果、旧道利用は可能
- ▶ ただし補修（路面補修・ガードケーブル）が必要
- ▶ 雪解け後の法面の確認が必要

路面補修が必要

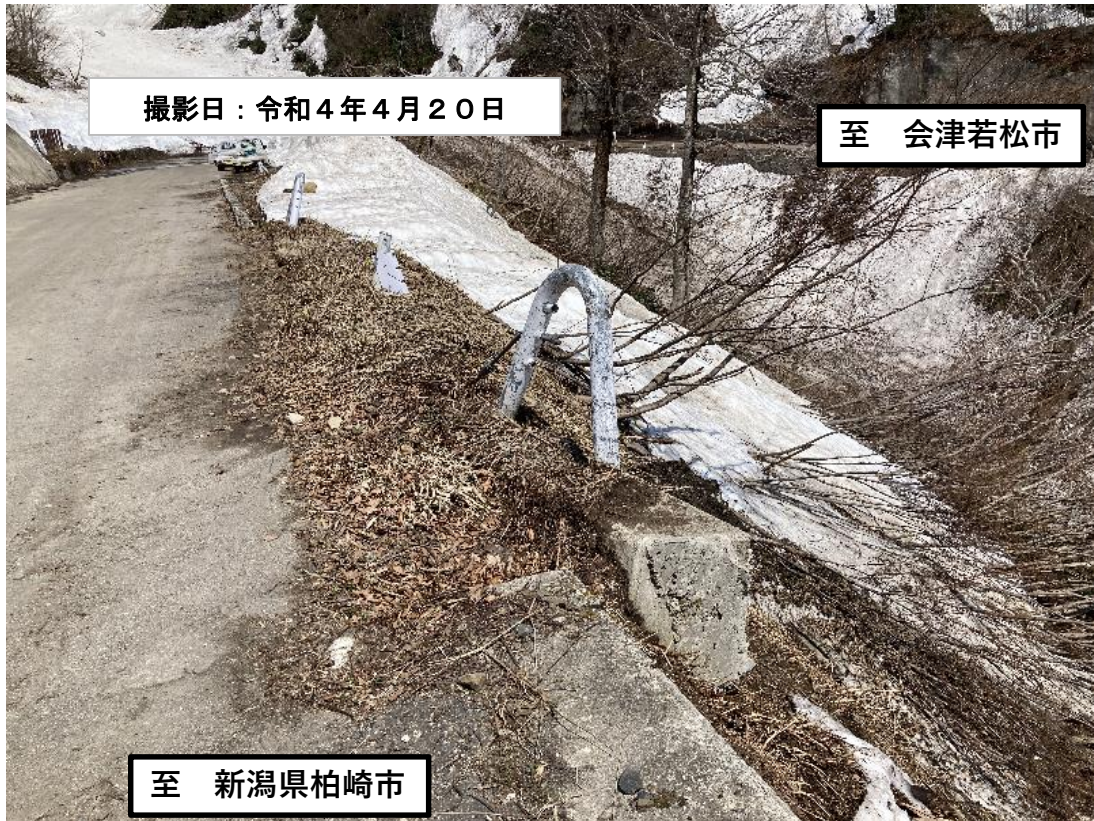
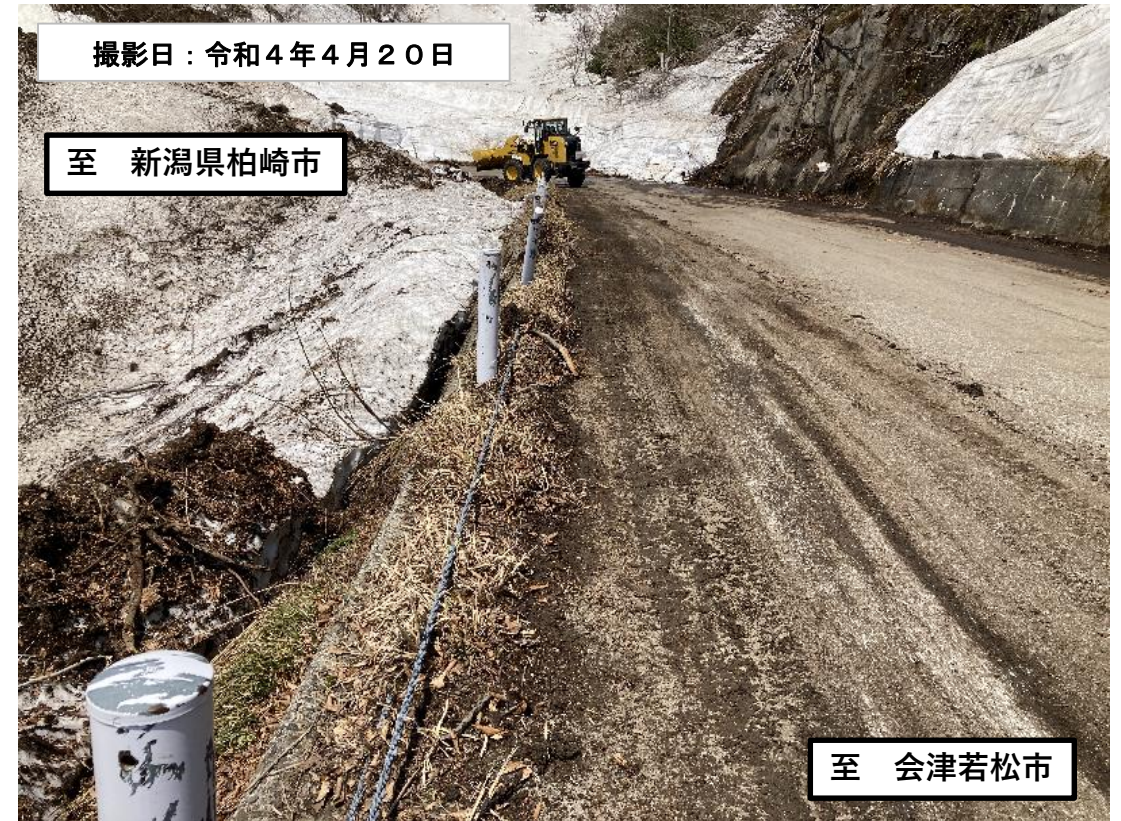
- 旧道部の除雪が完了
- 路面状況や周辺状況を確認した結果、旧道利用は可能
- ただし補修（路面補修・ガードケーブル）が必要

ガードケーブルの補修が必要

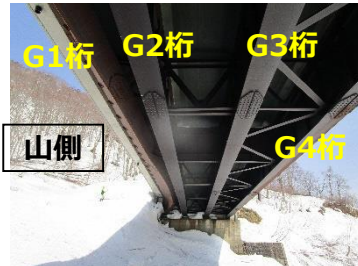
写真1：G1桁変状

- ① G1桁（山側）およびG1-G2間の対傾構の変状【写真1, 2】
- ② G1桁部の支承の損傷【写真3】
- ③ G1側（山側）防護柵の変状【写真4】

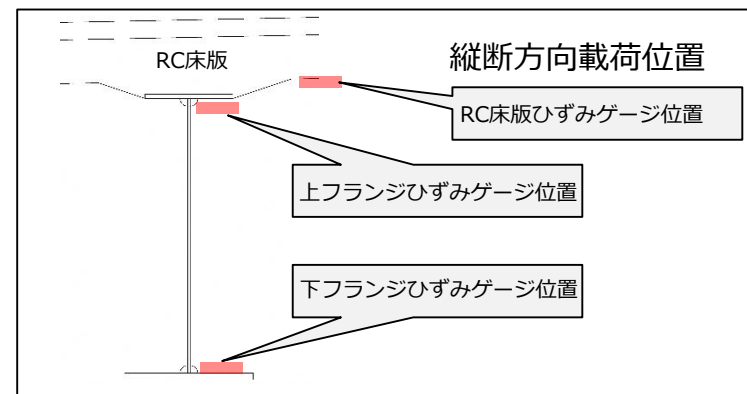
- ② 主桁（上フランジ、下フランジ）、
コンクリート床版に貼付したひずみ
ゲージを用いてひずみを測定する。
ひずみゲージの設置位置は、右図に示す。
設置箇所数：9箇所（G2-G4）

載荷試験により、計測したひずみにより主桁、床版の発生応力度を算出し、設計値との対比を行い、主桁の耐荷力と床版の健全度を評価する。

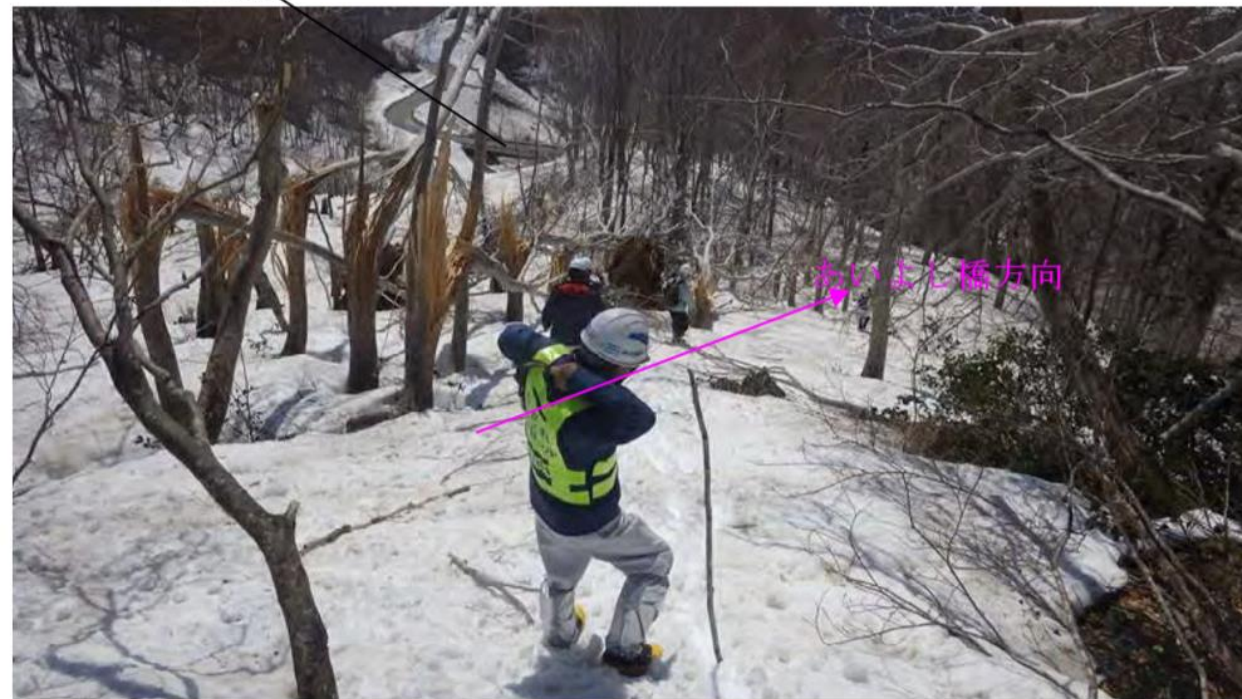
B

流域界尾根付近の倒木群の状況（倒れる方向はあいよし橋方向である）
