福島第一原子力発電所の廃炉に向けたプロセス

廃炉を知る

令和3年度の 福島県の活動状況

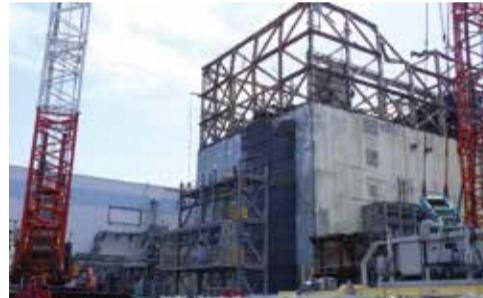
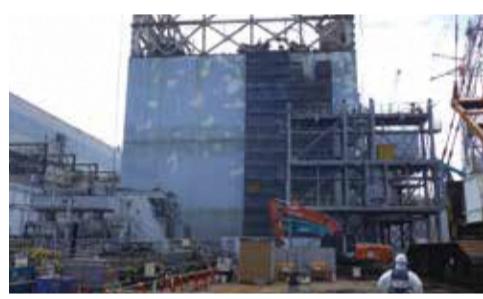
このカバーは、ガレキ撤去環境の構築、ダスト飛散の更なる抑制、雨水流入防止による汚染水対策などを目的に設置されるものです。カバーと一緒に、換気設備と放射線モニタ等を設置します。カバーは、合理的に可能な限り隙間を低減し、換気設備との相乗効果により放射性物質の大気への放出を抑制する役割があります。

大型カバーの設置が進む1号機（現地駐在職員撮影）

令和4年5月、県の橋葉現地駐在職員が1号機原子炉建屋大型カバー設置工事の鉄骨構造物組立などについて東京電力から聞き取るなど、定期的に進捗状況を注視しています。

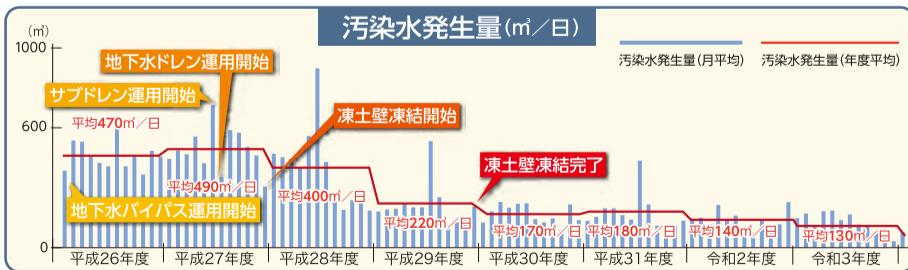
さらなる対策として、1~4号機建屋周辺に流れ込む雨水の浸水リスク低減を目的とした排水路の整備が進められています。

新たに整備された排水路

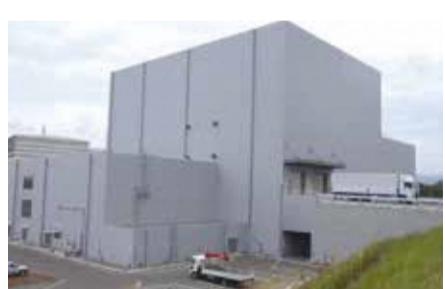
福島第一原子力発電所では、廃炉に向けた作業が進むにつれて伐採木などの廃棄物が増えています。それらの廃棄物は敷地内の一時保管エリアに点在した状態で置いてあるため、保管量の低減の加速および火災リスクの低減を目的とし、「増設雑固体廃棄物焼却設備（以下「増設焼却炉」という）」を新設することとしました。

運転が開始された増設焼却炉

令和4年3月16日に発生した地震の影響等で施設に不具合が生じていましたが、令和4年5月に県の橋葉現地駐在職員がその改修状況などについて東京電力から説明を受けながら、現場を確認しました。

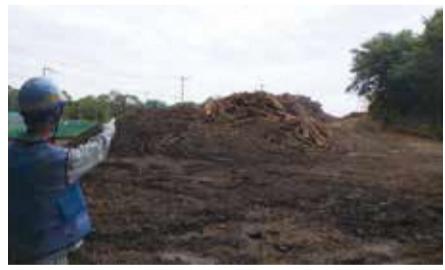
増設焼却炉で減容処理される敷地内の伐採木

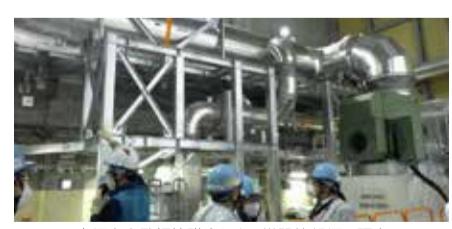
廃炉安全監視協議会による増設焼却炉の調査

また、廃炉安全監視協議会では令和3年度に現地調査を実施するなど、設備の状況を隨時確認しています。
