福島第一原子力発電所現地確認報告書

令和5年3月22日（水）

- (1) 固体廃棄物貯蔵庫第3棟、第4棟
- (2) K4タンクエリア

- (1) 固体廃棄物貯蔵庫第3棟、第4棟の状況
- (2) 多核種除去設備等処理水測定・確認用設備における電動弁のシートパスについて

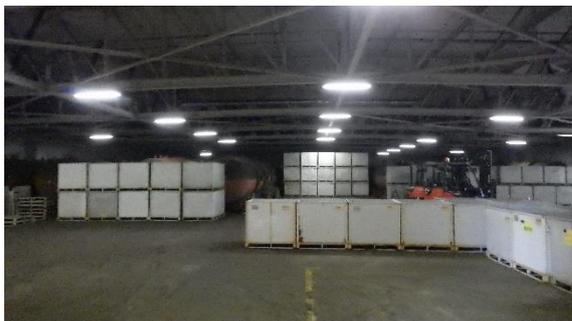
(写真1-1)
第3棟における廃棄物一時保管
の状況

- ・第3棟では、使用済保護衣等の廃棄物を可燃物や難燃物に仕分けし、一時保管する作業が行われており、トラックで運ばれてきた廃棄物を1m³コンテナに入れ、フォークリフトで運搬し、蓋をして一時保管する作業が行われていた。（写真1）
- ・第4棟では、放射性廃棄物であることを示す標識がついたドラム缶やコンテナが保管されていたほか、貯蔵する廃棄物の容量を確保するため、フォークリフトでドラム缶を積み替えする整理作業が行われていた。（写真2）
- ・第3棟、第4棟の両方で、廃棄物の管理状況に問題は見られなかった。

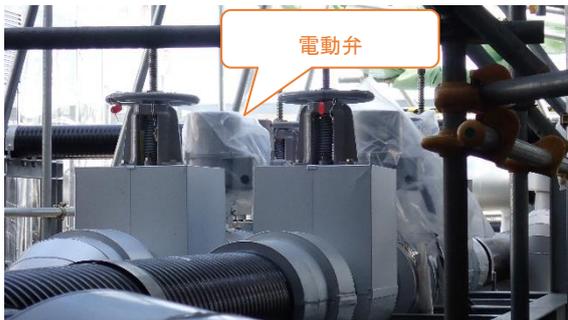
(写真 3)
電動弁の様子

3月19日、多核種除去設備等処理水測定・確認用設備において、循環・攪拌運転を行っていたB群タンクとは別のA群A10タンクで水位低下が起こったことが判明した。東京電力はA10タンクの出口弁を閉めるとともに、原因はタンクA群の隔離弁である電動弁2つのシートパスであると推定しており、今回はその現場の状況を確認した。(図1)

- ・ A 1 0 タンクの出口弁は閉められていた。
- ・ 当該電動弁はビニールで養生されていた。
