# 『福島県原子力発電所安全確保技術検討会が取りまとめた 8項目の要求事項』に関する対応について

東京電力ホールディングス株式会社

2023年4月28日

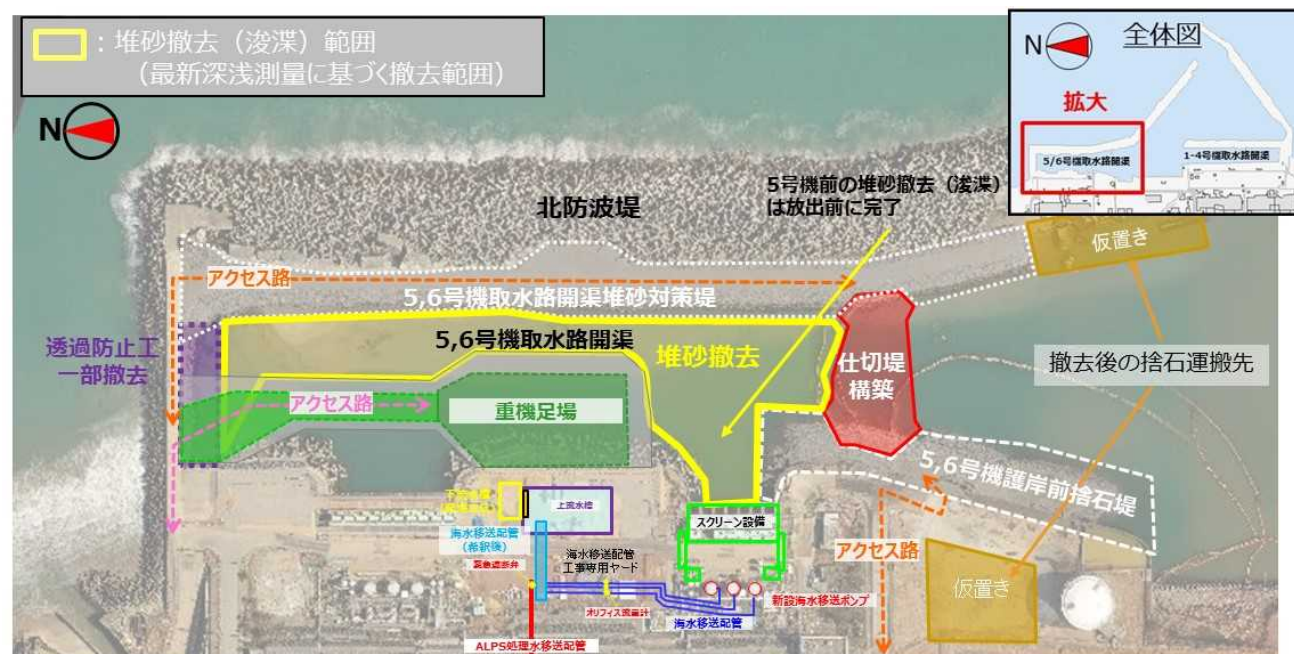
- 黄色のハッチング範囲が、福島県様から許可を頂いている堆砂撤去（浚渫）の範囲となります。重機足場（捨石堤）部分も堆砂撤去（浚渫）に一部干渉するが、6号機側の一部の範囲になる。

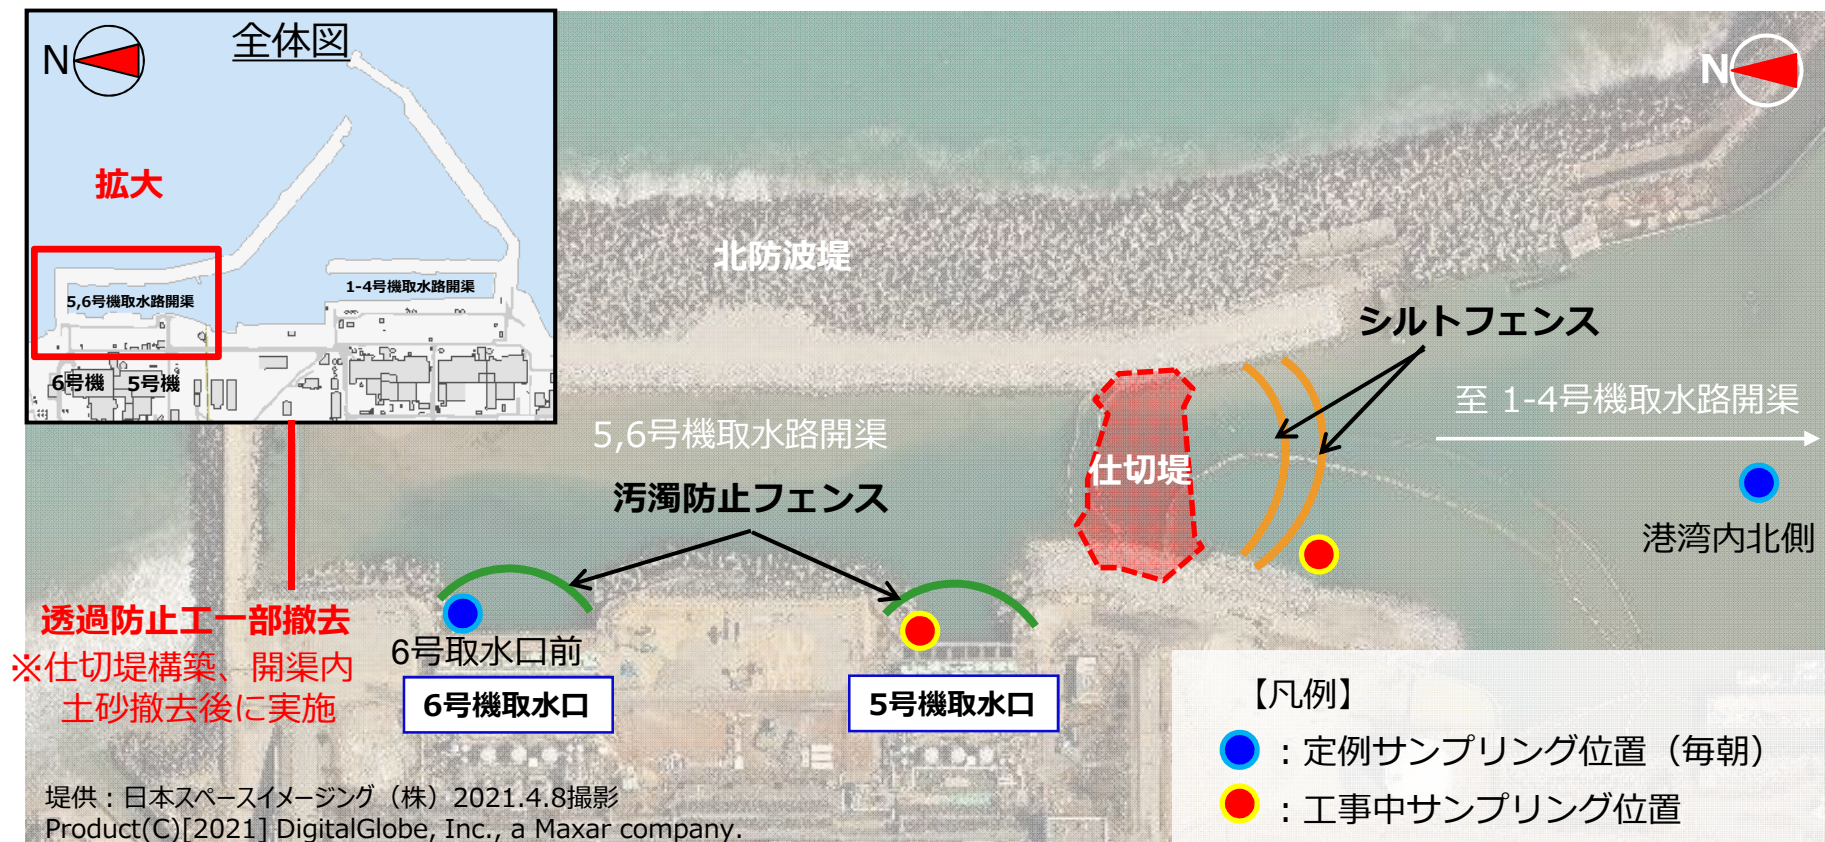
5,6号取水路開渠 全体概要図

- 5,6号機取水路開渠内での工事中は、5,6号機取水への放射性物質拡散抑制のため、取水口前に汚濁防止フェンスを設置するとともに、港湾内の放射性物質濃度上昇および濁りの拡散がないことを確認する。
- 港湾内における定例のサンプリング（毎朝、セシウム濃度）を継続する

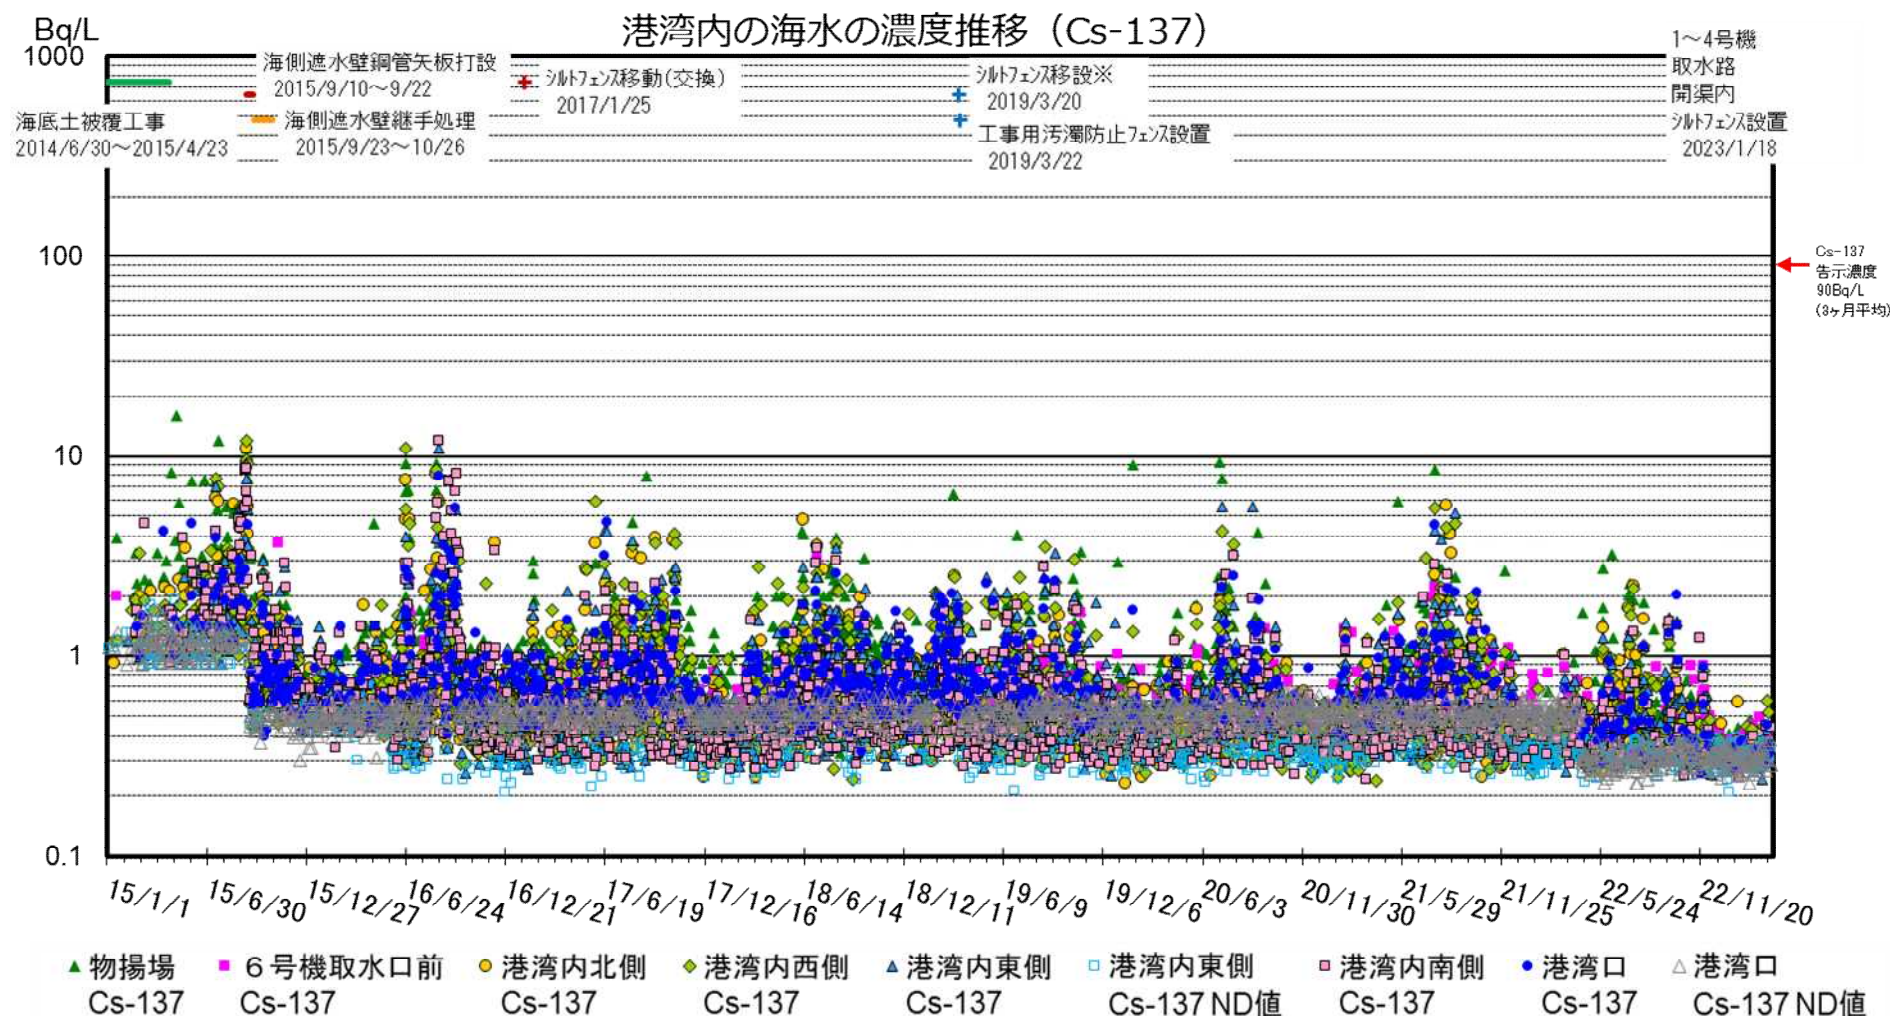
# 港湾内の海水の濃度推移

注: 2015/9/16以降、検出限界値を見直し(15→0.7Bq/L)。

港湾口が検出限界値未満の場合は△で示す。(検出限界値は物揚場、6号機取水口前も同等)

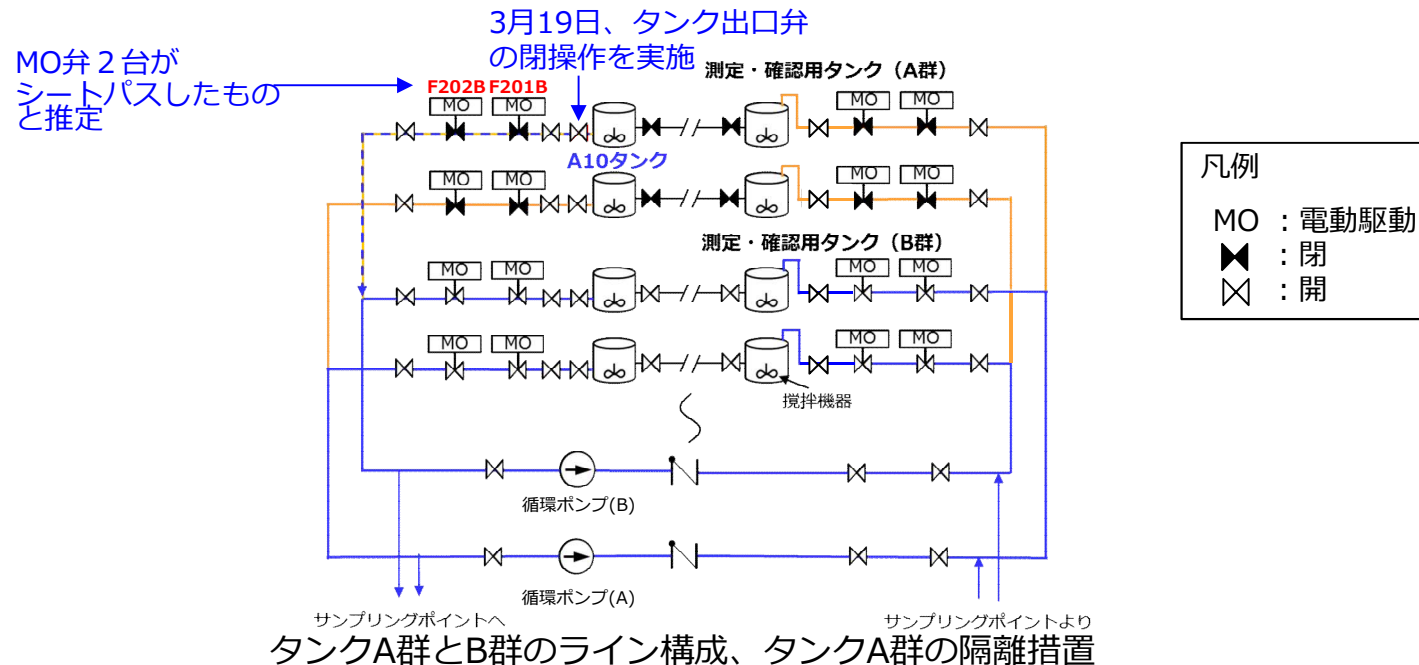
- 3月17日 午前11時頃より測定・確認用タンクB群についてサンプリングのための循環攪拌運転を開始。
- 3月19日 午前0時頃、待機中のタンクA群「A10タンク」の水位が約10cm低下（容量として約8m<sup>3</sup>）していることを、当社運転員が免震重要棟の集中監視室にて確認。
- 3月19日 午前1時58分、当社運転員が「A10タンク」出口弁を閉操作し、それ以降、「A10タンク」の水位低下が停止したことを確認。
- 「A10タンク」出口弁を閉操作したことでタンクの水位低下が停止したこと、外部漏えいがないこと、その他のタンクA群・C群の水位が変動していないことから、タンクA群の隔離弁である電動弁（F201B、F202B）がシートパスして、循環ラインを通じてタンクB群に流入したと推定。
- 循環攪拌運転の基点を3月19日午前1時58分に変更し、3月27日にタンクB群の試料採取を実施。その後、原因調査のため、シートパスの可能性がある電動弁（MO弁）2台について分解点検を実施した結果、電動機側と弁体側の駆動軸の結合（カップリング）が不十分のため、弁体にガタつきが生じ、シートパスが発生。

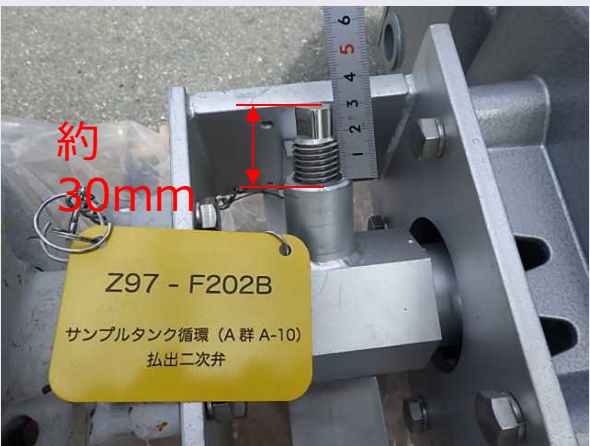
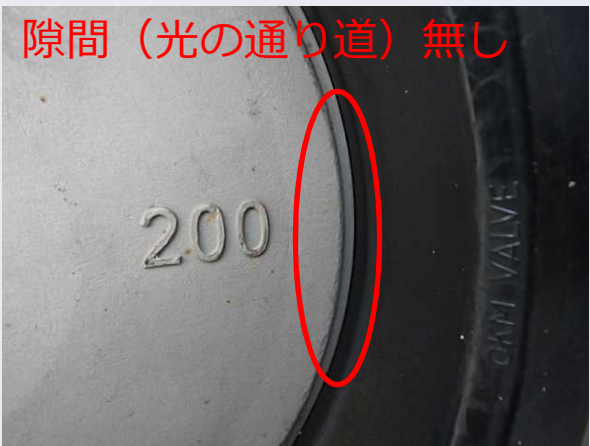
## 分解点検結果：カップリングボルト締め込み状況、弁体・シートリングの当たり状況（F201B）

| | カップリングボルト締め込み状況 | 弁体・シートリング当たり状況 | カップリング部断面図 |
|---|---|---|---|
| 分解時 | <p>約<br/>40mm</p> <p>Z97 - F202B<br/>サンプルタンク循環 (A群 A-10)<br/>払出二次弁</p> | <p>隙間 (光の通り道) 有り</p> | <p>先端テーパ部が<br/>電動機側に<br/>当たっている</p> |
| ボルト調整後 | <p>約<br/>30mm</p> <p>Z97 - F202B<br/>サンプルタンク循環 (A群 A-10)<br/>払出二次弁</p> | <p>隙間 (光の通り道) 無し</p> | <p>ボルト締め込み完了</p> |

- ボルト調整により全閉位置になったことから要因①「弁体“閉”位置のズレ」の可能性はなく、要因②「弁体にガタつきが発生」の可能性あり。

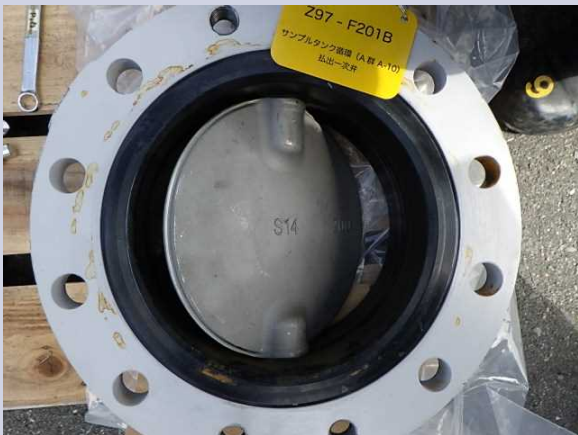
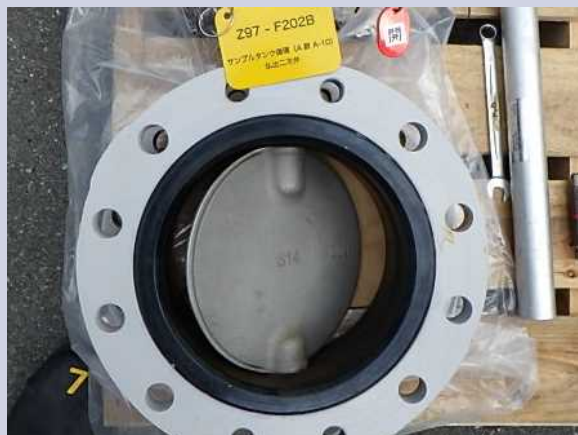
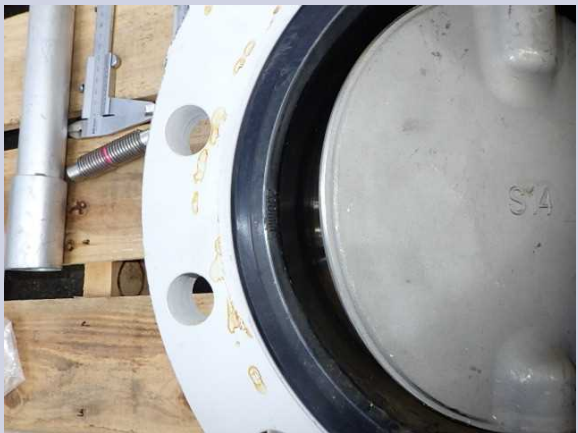
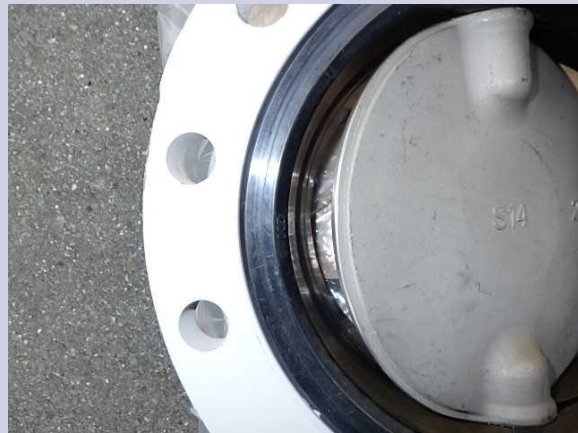
## 分解点検結果：異物の噛み込み、シート部劣化・損傷状況

- 異物の噛み込み、弁体・シート部に有意な劣化・損傷がなかったことから、要因③「シート部に異物の噛み込み」、要因④「シート部劣化・損傷」の可能性はない。

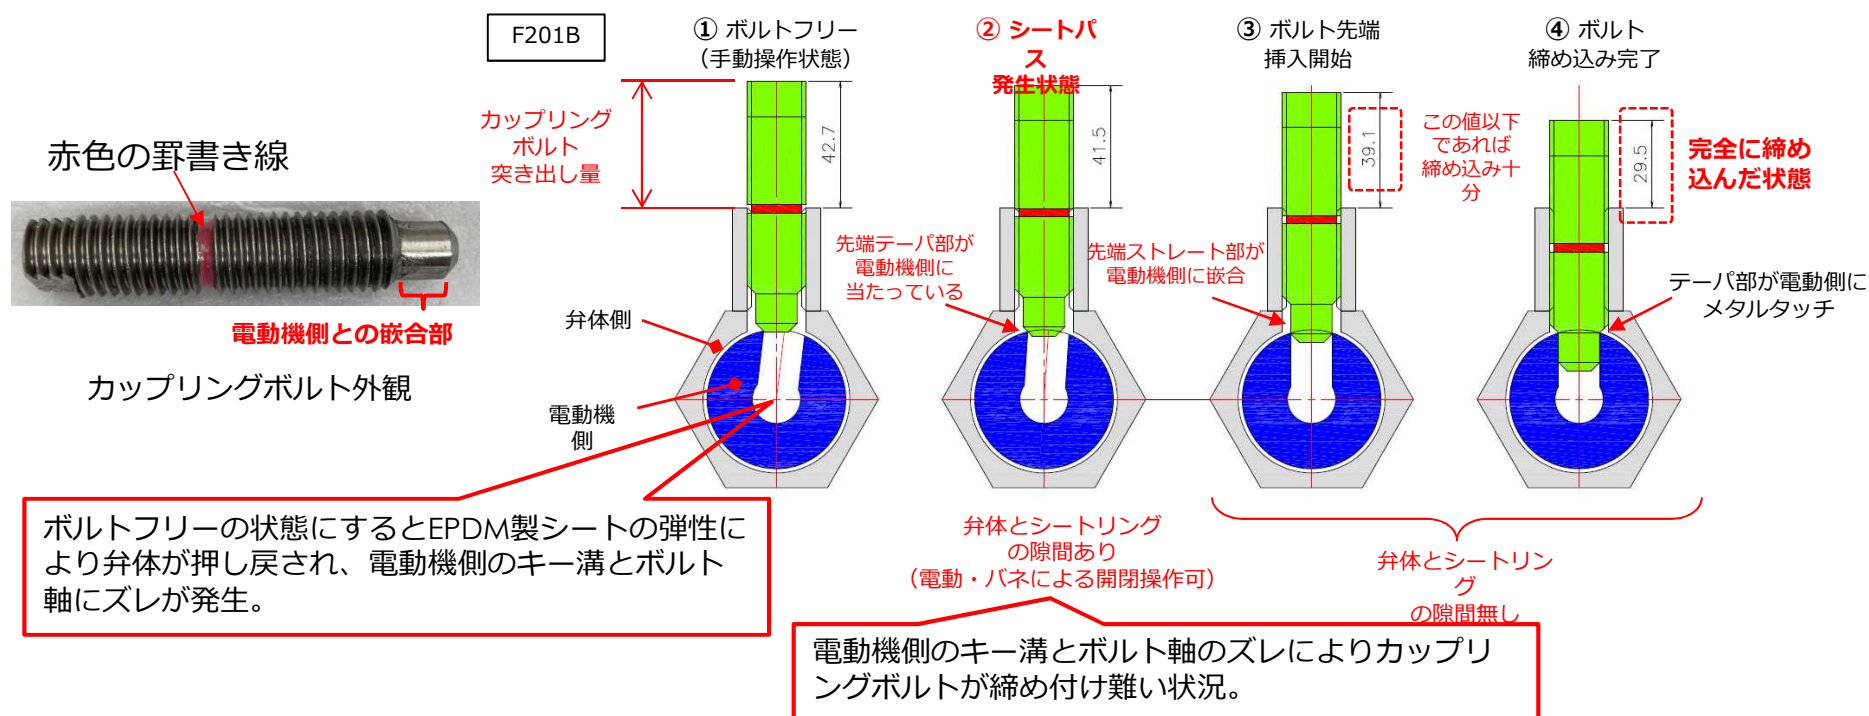
## 要因②弁体にガタつきが発生

【シートパスの原因】 カップリングボルトの締め込みが十分でないと電動機側と弁体側の駆動軸に遊びが生じ、弁体に十分な面圧が確保できずシートパスが発生。

- 分解点検結果から、200A弁についてはボルト突き出し量が39mm（余裕を見て35mm）以下であれば、弁体とシートリングに隙間が発生せずシート機能は健全と判断。
  - 他200A弁のボルト突き出し量は全て35mm以下であることを確認済み。

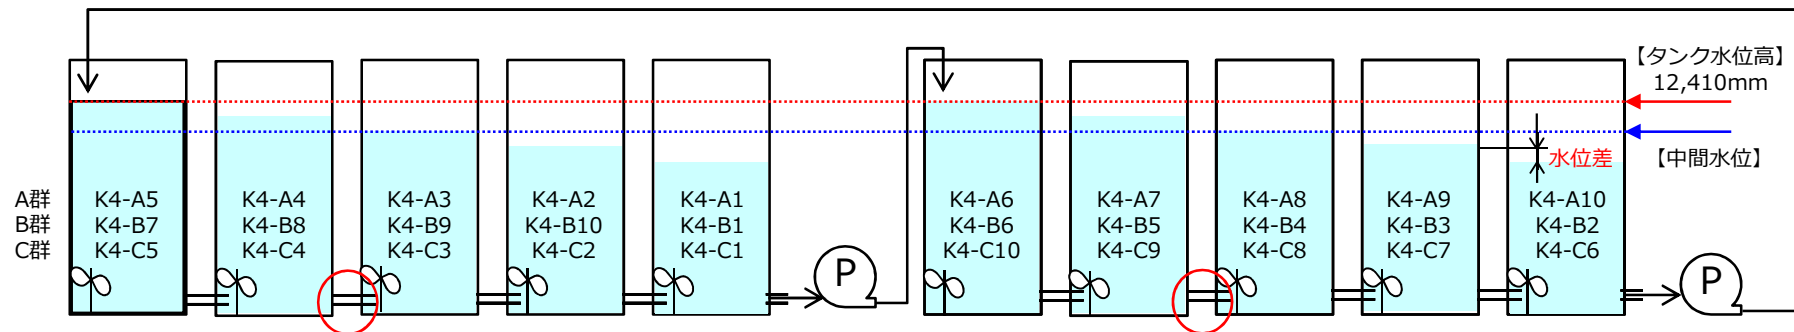
測定・確認用タンク（K4）の対応策

2台  
1群（10基）当りの測定・確認用タンク（K4）の自動閉止弁設置

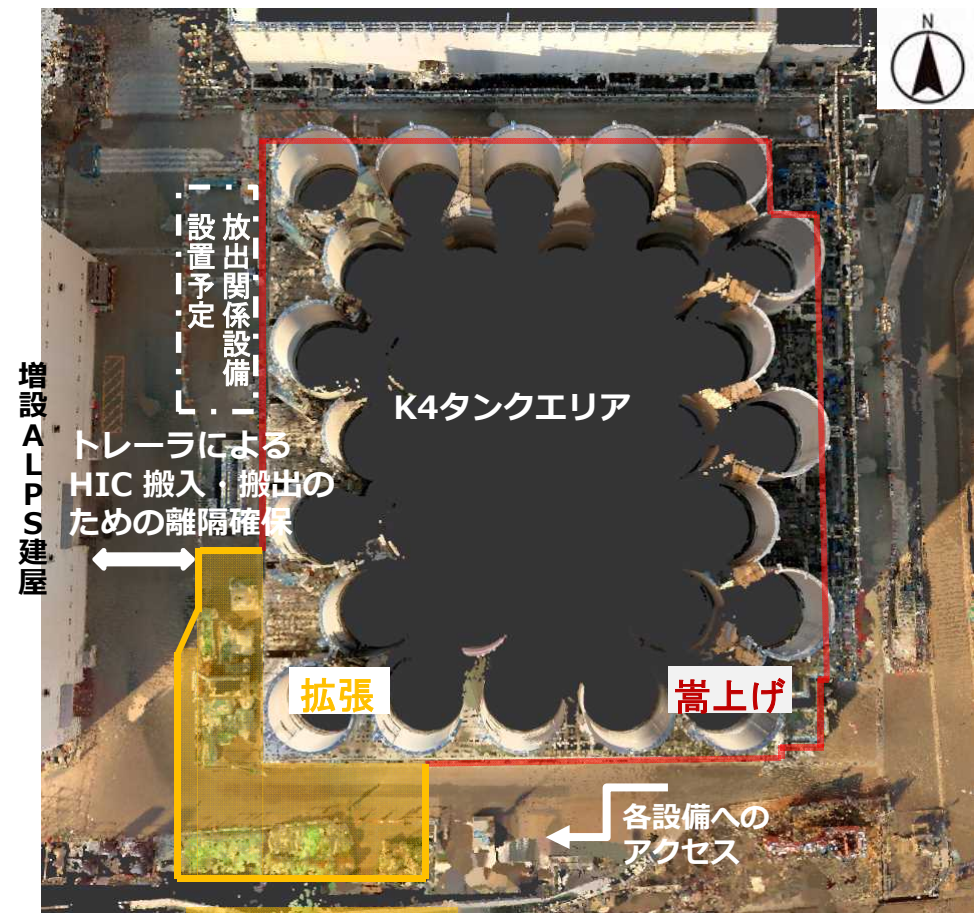
- 容量確保のため外堰の嵩上げだけでなく、一部拡張が必要
- K4タンクエリア近傍で、放出関連設備として構築中および今後構築予定の設備配置を考慮し、外堰の拡張範囲を検討（右平面図）
- 上記に基づき、細部の成立性検討および詳細構造設計を実施中
- 2023年10月頃着工予定
- 近傍の他廃炉作業（増設ALPSのHIC移送等）との工程・ヤード干渉も課題であり、並行して調整を実施中

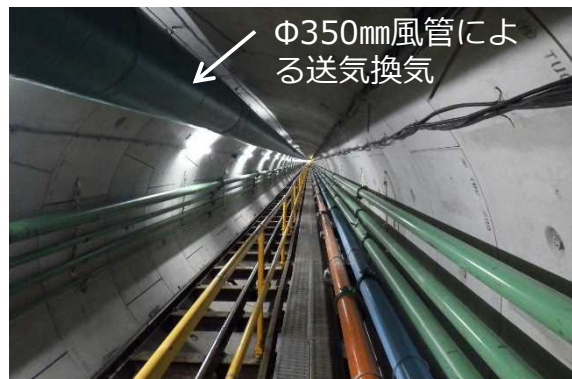
酸素欠乏症対策の坑内換気

- 作業現場の安全対策
  - ・酸素欠乏症等災害防止対策
  - ・可燃性ガス対策・通路確保
  - ・立坑上部の転落防止措置
  - ・緊急時の合図設備（ブザー等）や連絡設備
