福島県楡葉町駐在福島第一原子力発電所現地確認結果 報告書

1号機原子炉建屋周辺及び1号機原子炉建屋残置カバー小割解体ヤード

- (1) 1号機原子炉建屋大型カバー設置に係る仮設構台の組立状況
- (2) 1号機原子炉建屋残置カバー解体作業の進捗状況

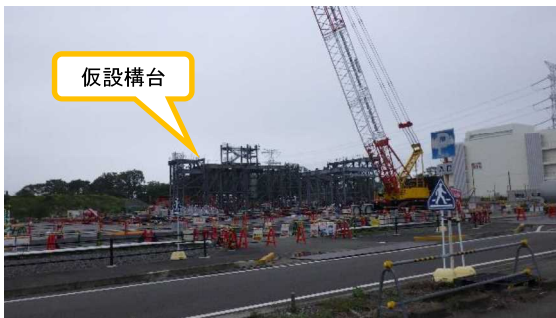
(写真1)
西門前ヤードの状況

大型カバーの設置に必要な仮設構台^{※2}の事前組立が、西門前ヤードで進められていることから状況を確認した。（図1）（写真1）

※2 大型カバーを原子炉建屋にアンカー固定する際に作業上必要となる構台で、原子炉建屋周囲の地上部に設置され、約14mの高さでフラットとなる設計である。作業の効率化及び作業員の被ばく線量の低減を図るため、西門前ヤードで運搬・搬入が可能な範囲で事前組立てが行われている。

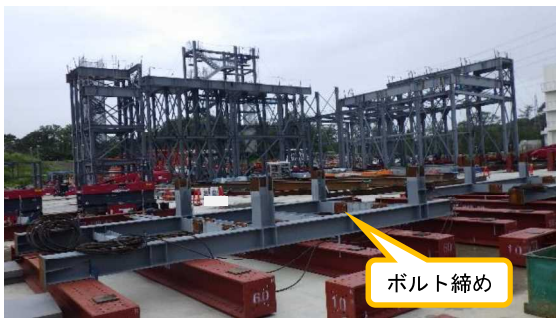
(写真2)
組立作業の状況

- ・作業架台上で仮設構台の主要構造物である鉄骨のボルト締めなど組立作業が行われていた。（写真2）
- ・ヤード内には仮設構台を1号機原子炉建屋まで運搬する重量物運搬車が停車していた。（写真3）
- ・東京電力によれば、準備作業を含め、今年度上期に大型カバー設置工事に着手予定とのことである。

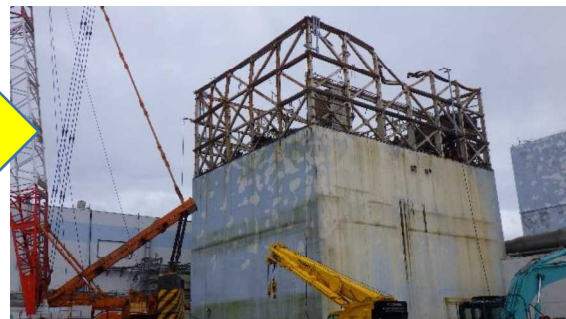
(写真4-2)
同左
(令和3年7月1日撮影)

- ・ 1号機原子炉建屋の残置カバー解体は完了していた。（写真4）
- ・ 残置カバー小割解体ヤードでは、解体物の重機による小割及びガス溶断が行われており、現場確認時には本日の作業が終了し、シート掛けが行われていた。（写真5）
