福島第二原子力発電所 2022年度の災害発生状況と 2023年度の安全活動計画について

2023年6月14日

東京電力ホールディングス株式会社

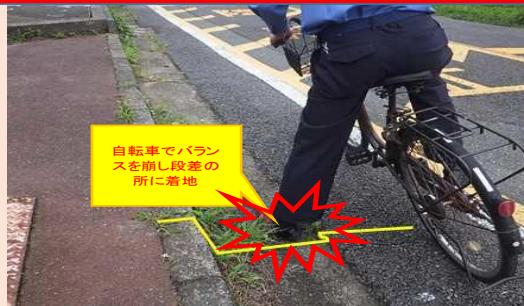
No	場所	概要	年齢	経験	状況
災害1	防護本部出口 道路	入域検査のため自転車で出発時にバランスを崩し、左足を着地した際に負傷した。	55	0年1ヶ月	検査場所出向時
災害2	廃棄物処理 建屋内	ドラム缶の吊り降ろし作業に従事していた監視員が体調不良を訴え意識はあるものの自立歩行不可のため、担架で応急処置室に搬送。産業医による手当を受けた後、ふたば医療センター附属病院へ救急車にて搬送し診断結果は熱中症（軽症）。	48	4年0ヶ月	作業中
災害3	西門ゲート 付近	4人で除草前の現場確認中に、2人目が歩行経路上の側溝に落ち左足すねを負傷した（出血、痛み）。	20	0年7ヶ月	作業前現場確認時
災害4	廃棄物処理 建屋内	入口扉開閉時において扉を閉める際、扉の縁に手をかけてしまい右手中指を挟まれ負傷した。	50	31年 10ヶ月	作業現場出向時

2022.7.7
自転車で出発時、バランスを崩し、左足を着地した際に負傷

NO	災害発生原因	再発防止対策
災害 1	<p>◎管理的要因:被災者が自転車に長期間乗車したことがなかったことを責任者は把握していない</p> <p>◎物的要因:自転車のサドルの位置が適正ではなかった。（高い位置にセットされていた）</p> <p>◎人的要因:着業務初日であったため業務に没頭していたため周囲状況の確認が散漫になっていた。 長期間自転車に乗車していなかった。</p>	<p>◎当社</p> <ul style="list-style-type: none"> ・サドルは、使用の都度自分の体格にあった位置に調整する様に周知。 ・平坦な場所に自転車を移動（手押し）し、周囲の安全確認を作業手順書の注意事項に追記することを指示。 ・長期間自転車に乗車していない者に対して、責任者が運転技能確認するよう指示。 <p>◎協力会社等</p> <ul style="list-style-type: none"> ・サドルは、使用の都度自分の体格にあった位置に調整。 ・3か月程度以上自転車に乗車していない者は、上長に運転技能確認を得てから乗車。
災害 2	<p>◎管理的要因:被災者が体調不良で前週就業していない状況であったが、計画的な休憩がなされず本人まかせだった。（熱順化の配慮不足）</p> <p>◎物的要因: -----</p> <p>◎人的要因:被災者は高血圧の既往歴があり水分補給は行っていたが、積極的には塩分摂取は控えていた。</p>	<p>◎当社</p> <ul style="list-style-type: none"> ・休日明けは熱への順化の不足があることを、作業時周知。 ・体調不良時、申告しやすい職場環境作りを周知。 ・水分補給だけでなく、塩分補給も徹底するよう周知。 <p>◎協力会社</p> <ul style="list-style-type: none"> ・作業員の持病の有無の確認、体調管理シートを確認 ・休業した作業員体調を確認しながら軽作業のみ行わせる。 ・作業内容に応じ作業時間及び休憩時間を決め、作業計画を定め作業を行う。 ・休憩時水分・塩分の補給、体調管理チェック表に休憩の有無を記載し現場に掲示。管理者が作業計画通りに休憩を実施しているか確認。

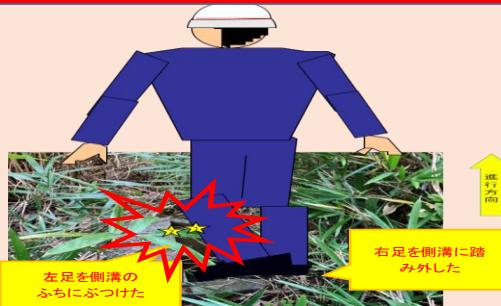
2022.10.19
除草前の現場確認中、側溝に落ち足を負傷

NO	災害発生原因	再発防止対策
災害3	<p>◎管理的要因:足下が見えない箇所の歩行方法が明確化されていない。危険箇所を示した図の更新もされていない。</p> <p>◎物的要因:周囲に雑草が繁茂しており、当該の側溝が見づらかった。</p> <p>◎人的要因:足下が見えない所の歩行方法の知識が不足していた。先頭者からの危険箇所の情報を聞き逃した。</p>	<p>◎当社</p> <ul style="list-style-type: none"> 当該側溝が見えなくなるのを防ぐために除草を年1回実施する。 当該側溝付近の安全通路確保のため柵を設置する。 2023年1月25日 柵の設置完了 <p>◎協力会社等</p> <ul style="list-style-type: none"> 足下が見えない箇所では杖等により足下の先を確認し一步ずつ慎重に歩く。 先頭者が後続者へ危険箇所情報を伝達し、復唱させる。後続者の復唱が確認出来るまで前進しない。 当該箇所を危険箇所図に反映し更新する。 初めて、久しぶりの作業者に対する教育内容に本事例と対策を追加し教育を実施する。
災害4	<p>◎管理的要因:扉挟まれ注意の注意喚起表示が見づらい箇所に掲示してあった。</p> <p>◎物的要因:ドアクローザの劣化により、扉の閉速度が十分に抑制されなかった。</p> <p>◎人的要因:ドアノブを持たずにドアの縁に手をかけた。</p>	<p>◎当社</p> <ul style="list-style-type: none"> 注意喚起表示をつ見やすい位置に掲示する。 当該箇所の扉閉鎖速度の調整を行う。（当日中に実施） 急閉する扉が確認された際は建築Gへ情報提供するよう社内および協力会社に対し周知する。 情報提供を受けた急閉する扉に対し、ドアクローザ速度調整もしくはドアクローザの交換を実施する。 <p>◎協力会社等</p> <ul style="list-style-type: none"> 本事例を例に教育周知。 朝のミーティングで毎日注意喚起を図る。 作業終了後に当日の変化・気づきを共有する。

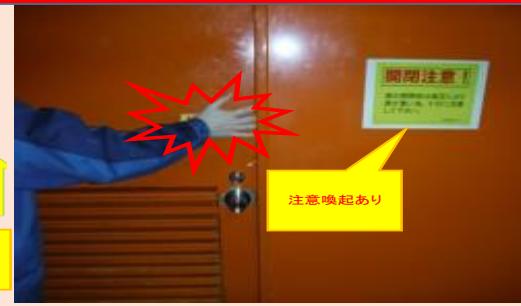
2023.2.8
現場への移動中に扉に右手中指を挟まれ負傷

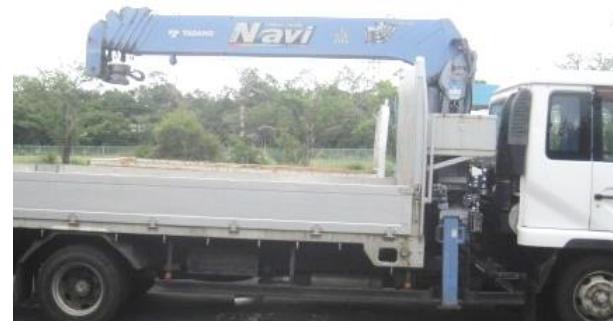
小型移動式クレーン
(トラッククレーン)

2023年5月25日、福島第二原子力発電所1号炉タービン建屋大物搬入口シャッター開閉器交換作業に使用していた小型移動式クレーン（トラッククレーン）の年次点検において、移動式クレーンの法令では、年に一回、当該クレーンの所有者である一次請け企業の責任で年次点検（当該クレーンの期限：4月11日まで）を実施すべきところ、当該点検を実施せずに5月23日と25日に使用していたことが判明しました。

トラックの仕様
積載量：1.15トン
クレーン容量：2.93トン
シャッター開閉器の仕様
サイズ：横幅約60cm、奥行約25cm、高さ約30cm
重量：65kg

違反事項	概 要	是正報告
○定期自主検査未実施（元請け） 安衛法第29条第1項 ・関係請負人及び関係請負人の労働者が、労働安全衛生法令に違反しないよう必要な指導を行っていないこと	<p>5月25日労働基準監督署による臨検において、協力企業所有の移動式クレーンに対し点検表を提示するよう求められたところ、年次点検記録および月例点検記録が車内保管されていなかった。移動式クレーンの所有者である1次請負会社事務所での保管状況を確認したところ、月例点検記録は事務所保管されていたが、年次点検記録が確認できず点検未実施であることを確認した。</p> <p>当該移動式クレーンは、本来4月11日までに定期自主検査を実施すべきところ、未実施のまま5月23日5月25日に使用したことが判明した。</p>	2023.6.12 報告期限
○定期自主検査未実施（1次請負） 安衛法第45条第1項 （クレーン則第76条第1項） ・移動式クレーンを設置した後、1年以内ごとに1回、定期に当該移動式クレーンについて自主検査を行っていないこと	同 上 (移動式クレーンの所有会社)	2023.6.12 報告期限

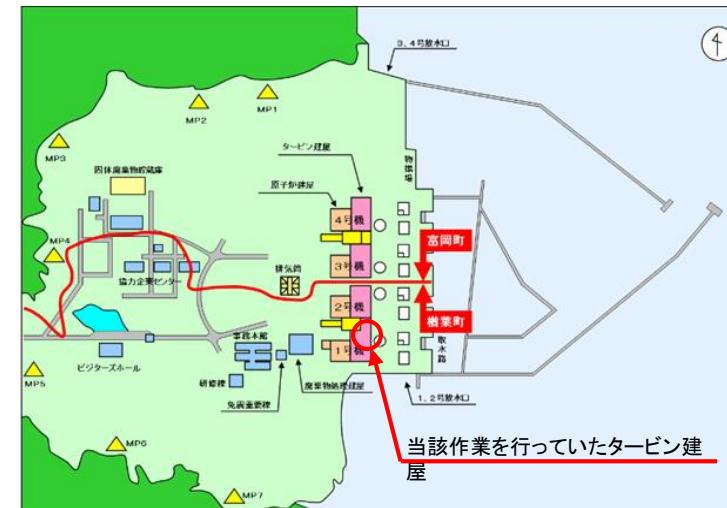
福島第二原子力発電所現場概略図

◆作業の状況（イメージ図）

1号炉タービン建屋
