第4 福島第一原子力発電所の現状について

1 廃炉に向けた取組（中長期ロードマップ）

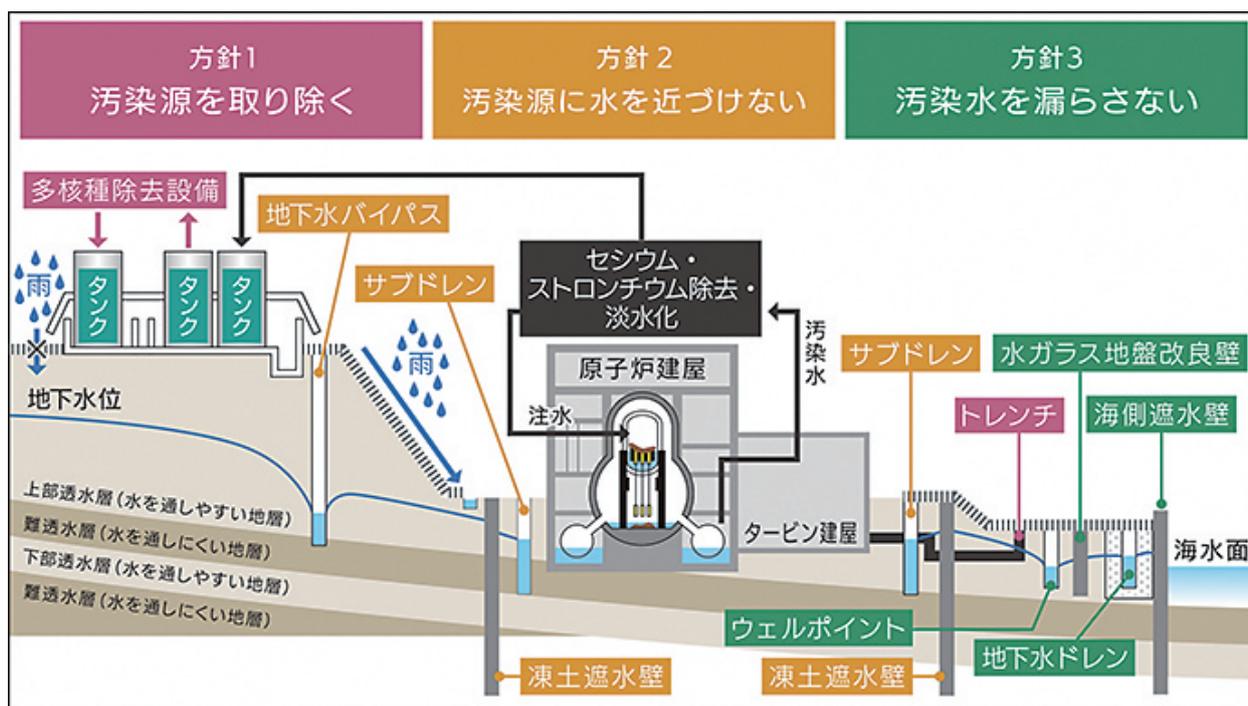
汚染水対策は、中長期ロードマップに定める、「汚染源を取り除く」、「汚染源に水を近づけない」、「汚染水を漏らさない」という3つの方針により取り組んでいる。

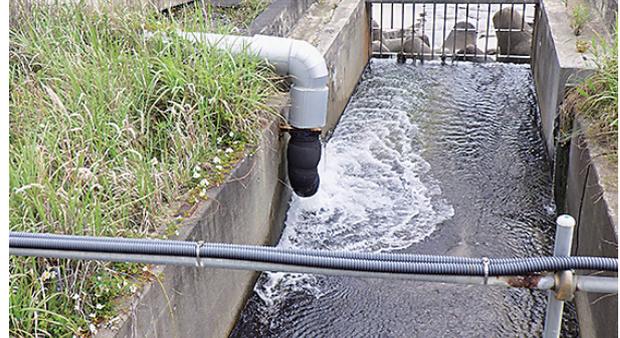
地下水バイパス排水状況

地下水バイパスは建屋山側（地下水の流れの上流側）で地下水を汲み上げ、汚染される前に海洋へ放出する設備である。

設備の設置、水質確認が終了し、漁業関係者から海洋放出に対する理解を得られたことから、平成26年5月21日、排水が開始された。令和5年3月1日までに、465回の排水が行われた。一日約200～1,500m³の地下水を汲み上げ、定期的に排水が行われている。水質は、排水前に第三者機関を交えて確認しており、運用目標（下表参照）を上回ったことはない。

排水の都度、排水後の海水中の放射能濃度を東京電力が測定しており、有意な変動は観測されなかったことから、現在では四半期に1回、排水後の海洋の放射能濃度を測定している。福島県も四半期に一度、排水後の海水中放射能濃度を測定し、変動がないかどうかを確かめている。地下水バイパス稼働による地下水流入抑制効果は、建屋貫通部止水効果と合わせて、一日約80m³と見積もられている。

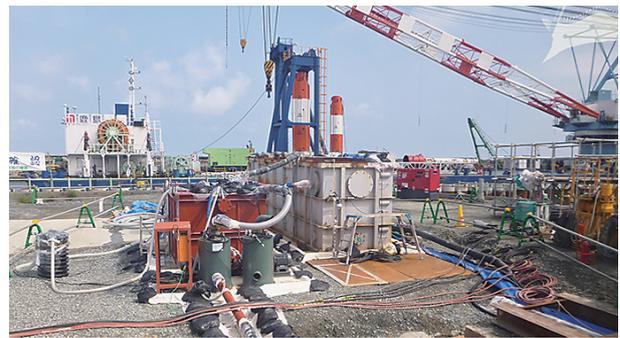
ウェルポイントによる汚染地下水汲み上げ

護岸エリアに水ガラスを注入して部分的に止水し、ウェルポイントで地下水を汲み上げることで当面の漏えい対策が行われていた。海へと漏えいしている地下水をせき止め、放射性物質の流出を大きく減らすことができる海側遮水壁を閉合するため、地下水ドレン運用に対する地元漁業者等への説明が行われ、平成27年8月25日に漁業者からの理解が得られたことから、9月10日から閉合工事を再開、10月26日に海側遮水壁が閉合した。閉合後の港湾内の海水の放射能濃度は顕著に減少傾向を示している。

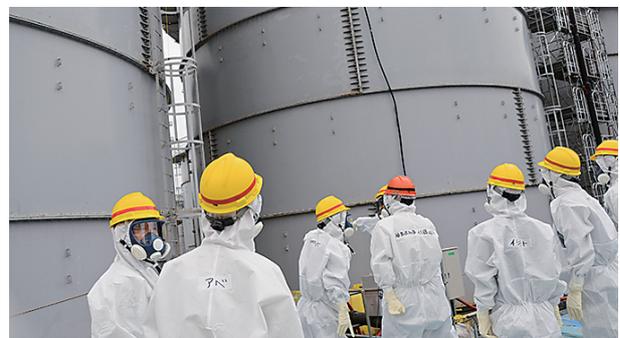
このうちフランジ型タンクは鉄板のつなぎ目から貯蔵されている汚染水が漏えいするトラブルが頻発してきた。

フランジ型タンクを調査する廃炉安全監視協議会

その後もB南エリアにおいて、フランジ型タンクの天板から排水路へ汚染水が漏えいするなどのトラブルが相次いだ。汚染水の漏えいを避けるため、国と東京電力はフランジ型タンクから溶接型タンクへの置き換え計画を立て、フランジ型タンクの解体工事が進められている²⁴⁾。

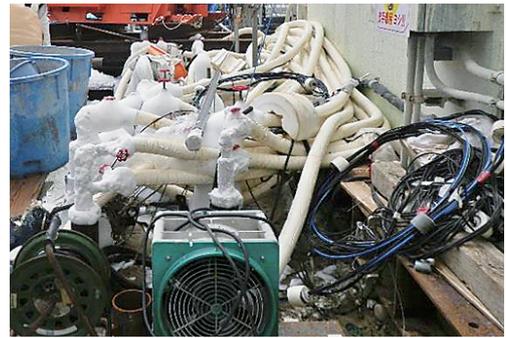
2号機海水配管トレンチ止水工事状況

トレンチはタービン建屋地下階とつながっており、トレンチ内の水を抜いても建屋から滞留水が流れ込んで来るため、2号機では凍結管によって建屋とトレンチの連通部の水を凍結・止水し、水抜きを行う計画が立てられた。しかし、建屋から滞留水が漏れ出さないように水位調節した際のトレンチ・建屋間の水流によって氷の壁の造成が妨げられ、凍結のみで2号機トレンチの止水はできなかった。

平成26年10月、グラウト充填により配管貫通部等を埋め立て、水流を抑制する工事が行われたが、これによっても止水することはできず、第3番目の手法として滞留水を抜き取りつつ、水中不分離コンクリートを充填していく工事が行われた。海水配管トレンチのトンネル部をコンクリートで充填したのち、立坑部をエポキシやグラウトで充填しつつ、滞留水を抜き取り、平成27年9月11日、2号機海水配管トレンチの滞留水除去が完了した。トレンチのコンクリート充填は完全ではなく、津波によって運ばれた砂が底部に堆積しており、汚染水の通り道となっている可能性が指摘されている。タービン建屋内の滞留水がトレンチを通過して海側へ移動していないか現在でも監視が行われている。

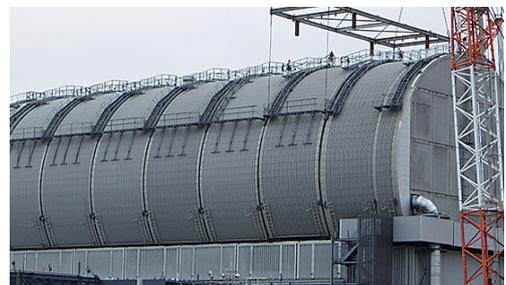
3号機燃料取り出しカバー

で使用済燃料プールから燃料を取り出すためのカバー等の設置工事が行われた。平成30年度中頃を目処に燃料取り出しが開始される予定であったが、電圧設定の誤りによる電源盤の損傷やケーブル接続部への雨水侵入に伴う腐食による断線といった不具合が確認されたことから、平成30年末まで安全点検による不具合の抽出を行い、対策を実施。平成31年4月に使用済燃料の取り出しを開始しており、令和3年2月28日に566体（内52体が新燃料）全ての燃料取り出しが完了した。なお、1～3号機の使用済燃料の移送先となる共用プールの保管容量の不足分は、共用プールに保管されている十分に冷却された燃料を乾式貯蔵キャスク³⁰⁾に装填し、敷地内のキャスク仮保管施設に移動することで確保する予定である。

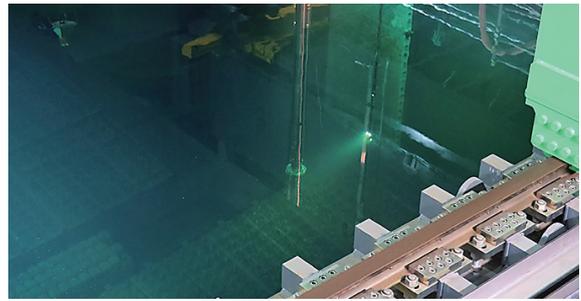
4号機使用済燃料プールの燃料移動
(写真提供：東京電力)

4号機使用済燃料プールからの燃料取り出しは、平成25年11月18日から開始された。4号機使用済燃料プールには、1,533体の燃料集合体があり³¹⁾、キャスクと呼ばれる燃料輸送容器に装填して、共用プールに輸送した。燃料のうち、新燃料22体、使用済燃料全1,331体の移動作業は、平成26年11月5日に完了した。残る新燃料180体は、共用プールの容量が不足していたことから、6号機使用済燃料プールへの移送が行われ、平成26年12月22日に完了した。
