# 福島第一原子力発電所1～4号機の安定化・廃止措置等に向けた現在の取り組みについて

平成23年12月に、「放射性物質の放出が管理され、放射線量が大幅に抑えられている」安定状態を達成したものと判断し、次のステップとして「福島第一原子力発電所1～4号機の廃止措置等に向けた中長期ロードマップ」をとりまとめました。平成25年11月18日、4号機使用済燃料プールからの燃料取り出しを開始し、第2期（初号機の燃料デブリの取り出し開始までの期間）に移行しております。平成26年3月26日作業終了時点で、使用済燃料528体、未照射燃料22体を共用プールへ移送しました。

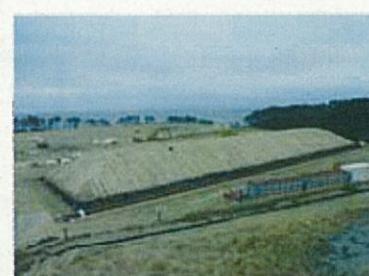
1槽目の状況  
(H25/3/27撮影)

- 敷地境界に近い線量率の高いガレキ等を境界から離れる方向に移動
- 比較的線量の高いガレキは、覆土式の一時保管施設で保管  
※2槽分の設置工事を完了 (H25/3/25)
- 敷地境界線量に影響のある伐採木を覆土し線量を低減  
※H24年度計画していた伐採木一時保管槽の設置工事を完了 (H25/3/29)
- その他として、減容処理や再利用を検討・実施（焼却炉の設置等）

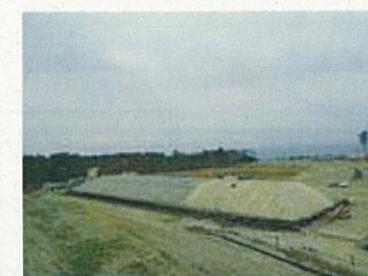
2槽目の状況  
(H25/3/25撮影)

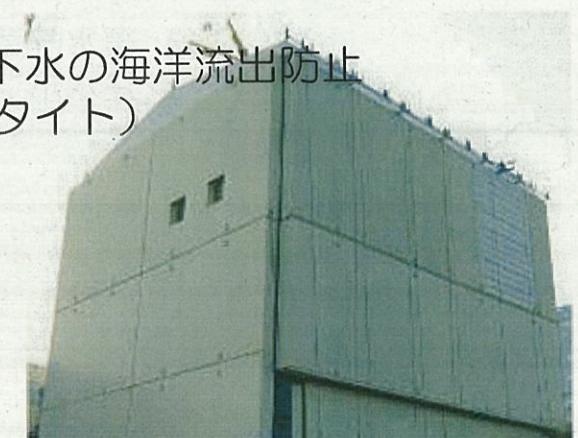
1号機原子炉建屋カバー設置

- 建屋へのカバーリング
- 建屋開口部への養生

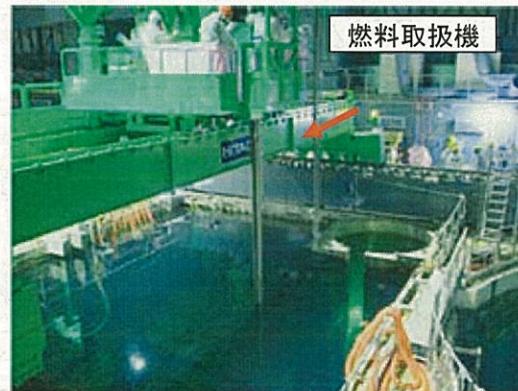
燃料取り出し作業

- 使用済み燃料プールからの燃料取り出し作業を開始しました。（H25/11/18～）
- 取り出し完了はH26年末を目指しています。H26/3/26作業終了時点で、使用済み燃料528体、新燃料22体の燃料を共用プールに移送しました。
- 原子炉建屋の健全性確認を年4回定期的に実施しています。

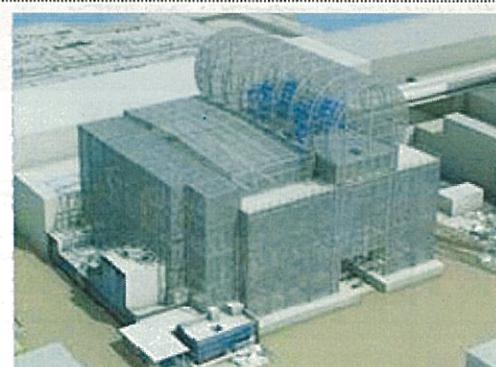
燃料取り出し用力バー完成イメージ

- 3号機燃料取り出し用力バー設置に向けて、構台設置作業が完了しました。（H25/3/13）原子炉建屋上部ガレキ撤去作業が完了し（H25/10/11），線量低減対策を実施中。（H25/10/15～）また、使用済み燃料プールからの大型ガレキ撤去を実施中。（H25/12/17～）

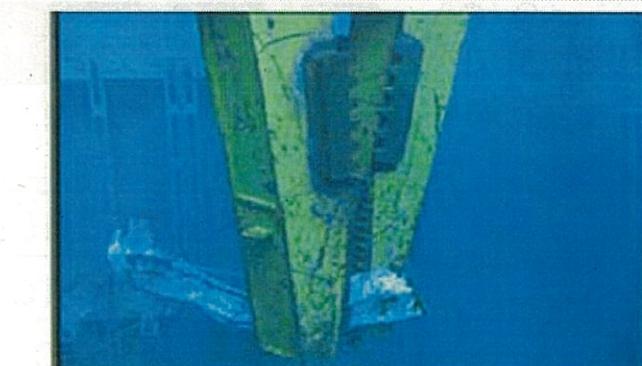
使用済み燃料プール内ガレキ撤去作業状況

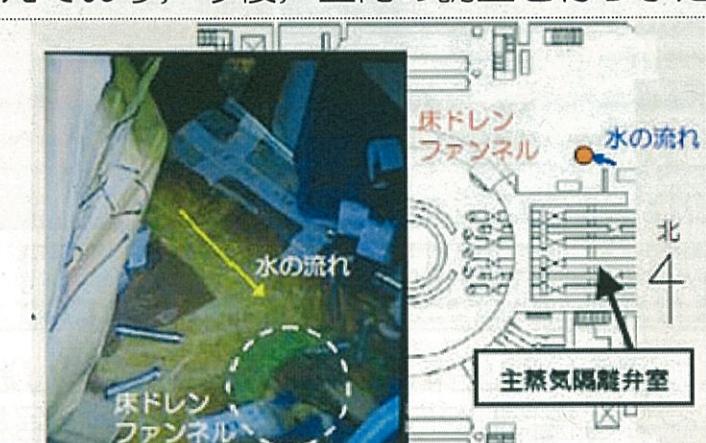
主蒸気隔離弁室付近からの流水状況(H26/1/18)

- 3号機原子炉建屋1階の主蒸気隔離弁室の扉付近から、近傍の床ドレンファンネル(排水口)に向かって水が流れていることをH26/1/18に確認いたしました。排水口は原子炉建屋地下階に繋がっており、建屋外への流出のおそれはありません。流水の温度、放射性物質の分析の結果、図面等による検討から、格納容器内の滞留水の可能性が高いと考えており、今後、室内の調査を行う予定です。
