中間貯蔵施設内の事故への 福島県・大熊町・双葉町の調査等の状況について

令和4年8月9日
福島県生活環境部
中間貯蔵・除染対策課

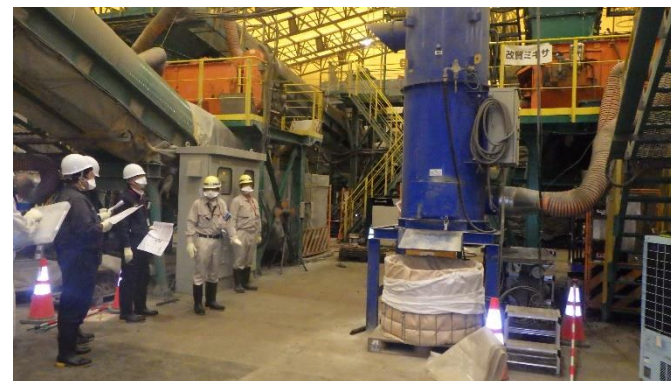
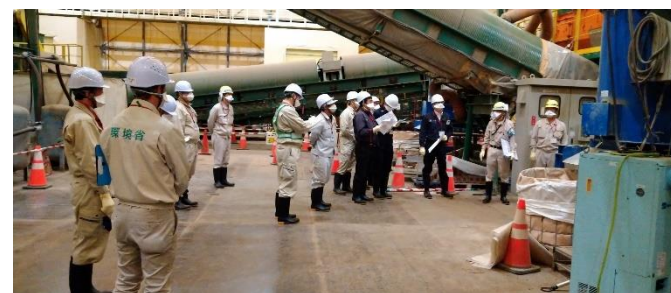
※1 複数人作業であったが、機械稼働開始時に作業エリアから全員が退避しているか確認を行わなかった。また、施設管理者が作業員の退避状況を把握していなかった。

状況確認時の様子

- ミキサの点検窓開口時に機械が稼働しないよう「インターロック」を設置する。
- 操作室から、ミキサ内部の様子や作業員の退避状況を確認できるよう監視カメラを増設する。
- 作業員全員が無線（トランシーバー）を所持する。

- 清掃作業時は常時ブレーカーをOFFにし、J V職員が分電盤の施錠管理を行う。
- 清掃作業時に機械の稼働が必要な際は、J V職員が作業員の退避状況を確認した上で、J V職員立会のもとブレーカーの操作を行う。

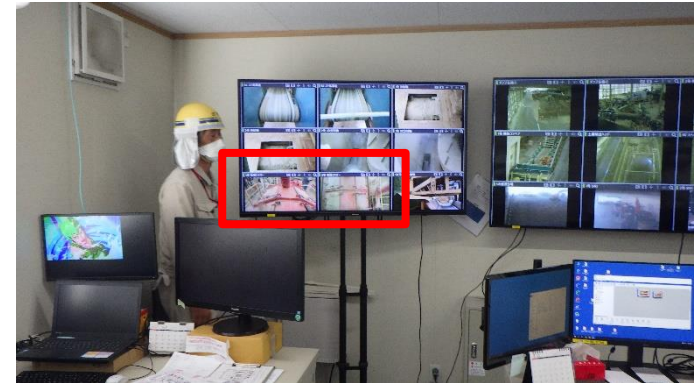
確認事項	結果
改質ミキサ内部を確認する監視カメラの増設	○
改質ミキサのインターロック設置	○
清掃作業手順の変更及び作業員への周知	○※1
緊急連絡網の変更	○※2

監視カメラによる改質ミキサの確認状況

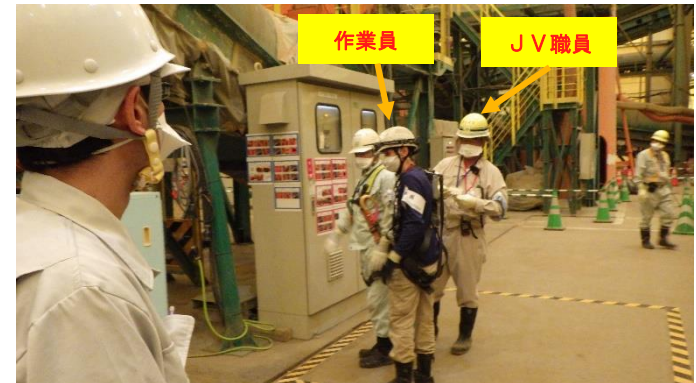
※1 J V職員が作業員の退避完了の目視確認を行うこと、退避時、作業員が個別に無線による名前点呼を行うこと、また、作業エリア入域時にはガードフェンスへの身分証掲示等を行う（J V職員が作業員の入域状況等を確認するため）よう手順を変更した。

清掃作業の手順確認
(作業員による実演が行われている様子)
