# 台風第13号による県内被害状況等について

令和6年1月23日  
福島県

# 1 台風第13号の気象状況について

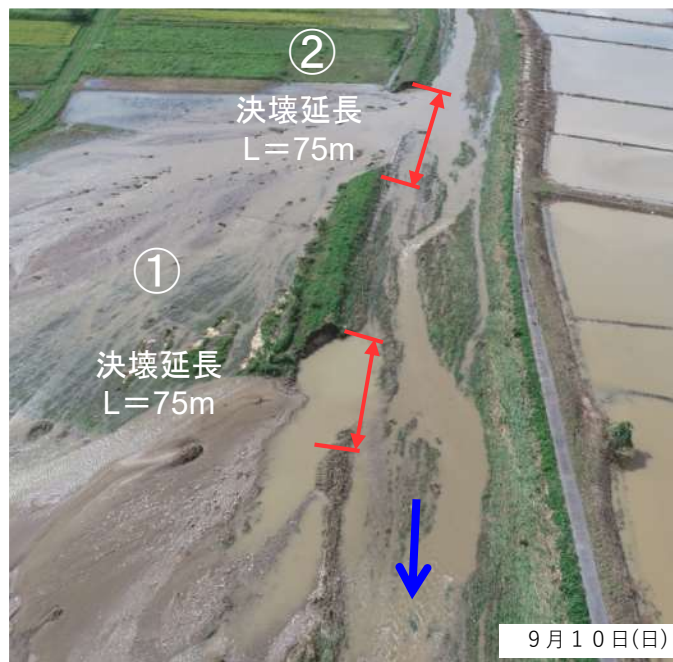
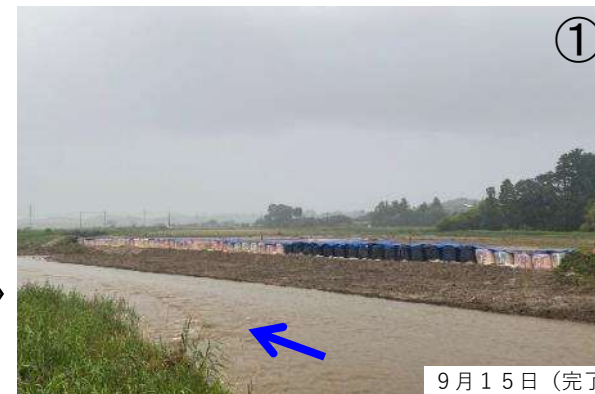
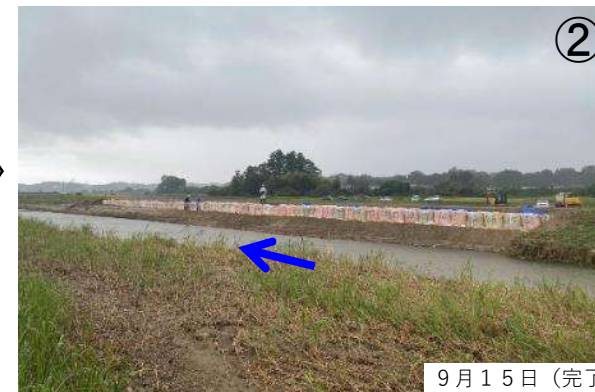
#### ■前川決壊箇所の復旧状況

- ・ 小高川と前川の2河川で堤防決壊（9/15に応急復旧完了）

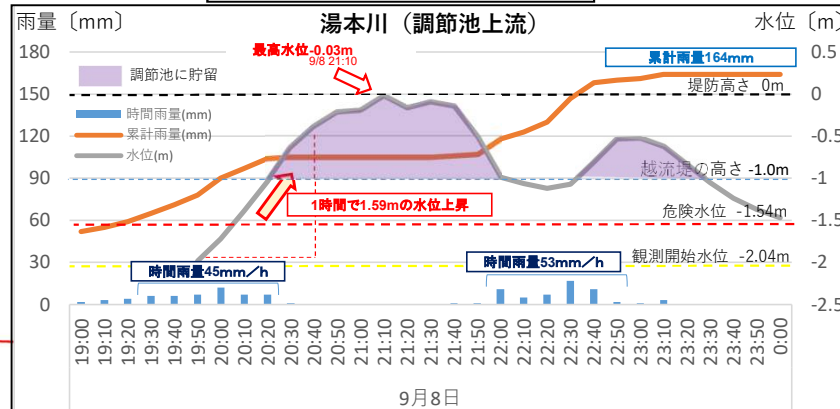
## 調節池上下流の水位変化

令和5年9月8日の台風第13号では、湯本川流域で164mm/日の降雨が記録されたが、湯本川調節池の貯留効果により、上流側の水位上昇に比べ、下流の水位上昇が低減され、今回出水において、調節池下流での洪水被害は発生しなかった。

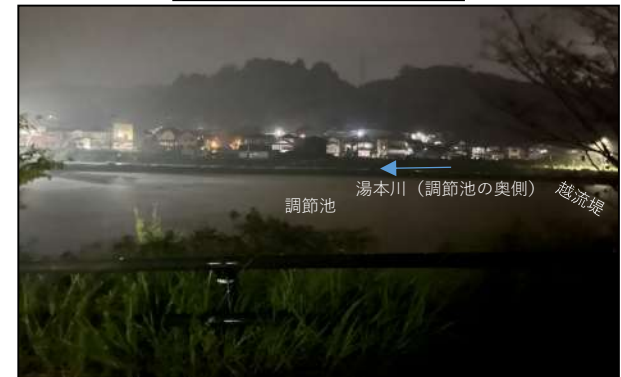
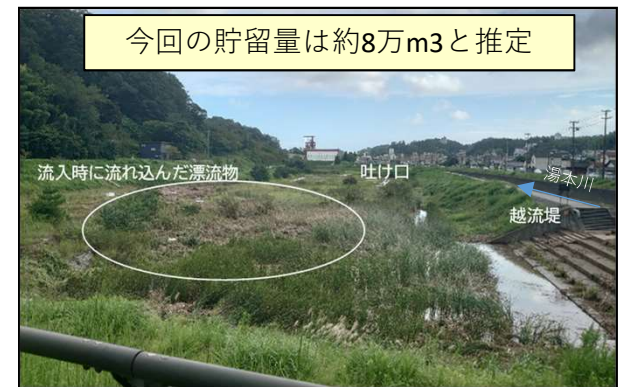
## 調節池の貯留状況

今回の貯留量は約8万m<sup>3</sup>と推定

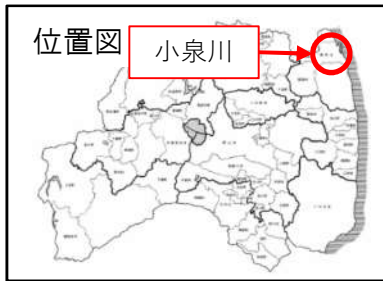
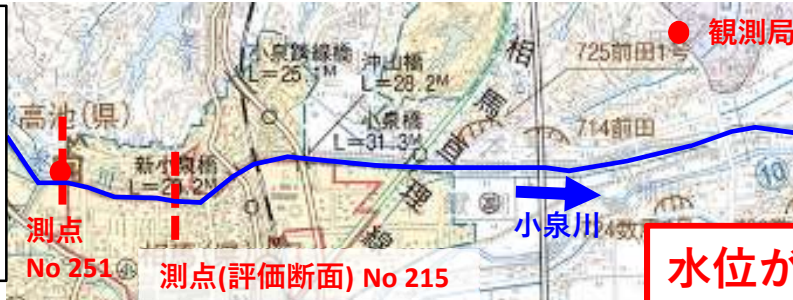
## 【観測局 小泉川（高池）】

河道掘削により、  
**約0.7m 水位が低下**した。

**水位が避難判断水位以下になる効果が発現**  
2.76 m → 2.00 m (< 避難判断水位 2.20 m)
