仮置場資材の長期耐久性試験

1. 背景・目的

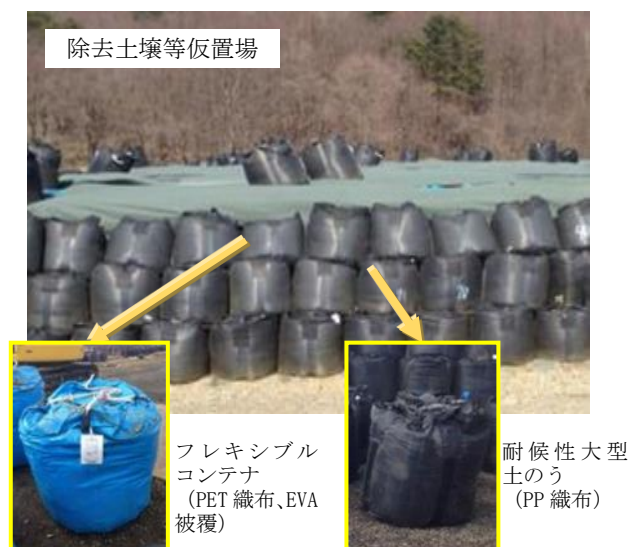
図1 仮置場と保管容器

福島県内の除染活動で発生した除去土壌等は、仮置場や現場保管場所（以下「仮置場等」という。）で除去土壌等保管容器等に収納して保管されている（図1）。除去土壌等保管容器にはフレキシブルコンテナと耐候性大型土のうの2種類が主に使われている^{1,2)}。一般的に前者はポリエチレン又はポリエステル織布、後者はポリプロピレン織布で構成されており、光安定剤や酸化防止剤によって耐候性が高められている。また、除染活動で使用される除去土壌等保管容器の性能はJIS Z 1651³⁾又は耐候性大型土のうのマニュアル⁴⁾によって規定されており、一般的な土のう袋よりも耐久性・耐候性が優れている。また、これら保管容器は原則的に上部遮水工（通気性防水シートや遮水シート等）に覆われ、直射日光や雨風を防いだ状態で保管されている。

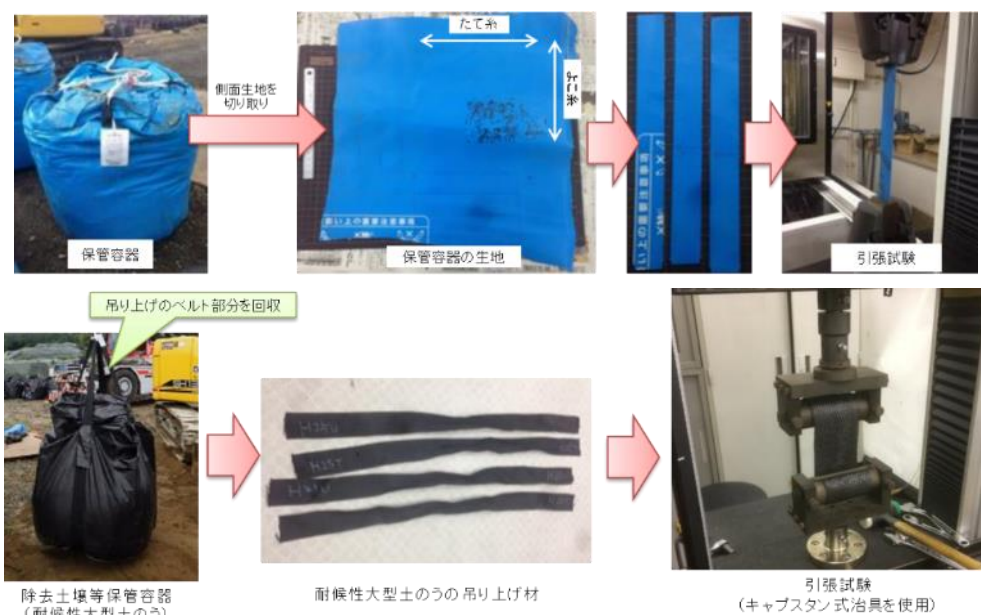
図4 引張試験の手順（保管容器生地または吊ベルト）

2. 1で準備した保管容器生地に対して、万能試験機（島津、AGS-10kNG）による引張試験を実施し、たて糸方向及びよこ糸方向の引張強さを求めた（図4）。試験片の作製条件及び試験条件はフレキシブルコンテナ³⁾又は耐候性大型土のう⁴⁾の規格に準拠した。繰り返し数は3とした。

2. 1で準備した保管容器吊ベルトに対して、100kN材料試験機（Instron、5582型）による引張試験を実施し、引張強さを求めた（図4）。試験片の作製条件及び試験条件は耐候性大型土のう⁴⁾の規格に準拠した。繰り返し数は3とした。

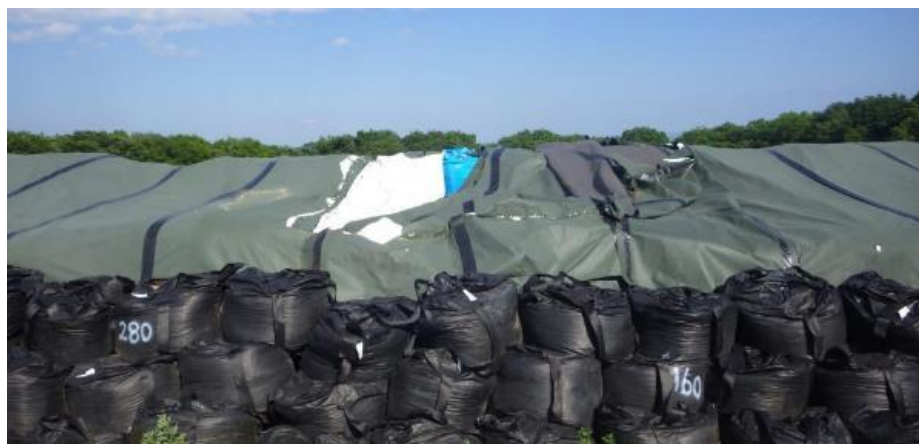
図8 通気性防水シートの破損例

が見受けられる（図8）。これらの試験結果は実際の仮置場の資材破損事例の傾向とも一致していると思われる。ただし、当初想定されていた3年よりも短い期間（2年以内）で上部シートが破損するケースも報告されており、3.1や3.2と同様、シート類の強度低下が想定以上に促進されている可能性がある。
