福島第一原子力発電所現地確認報告書

- 1 確認日
令和6年5月1日（水）
- 2 確認箇所
瓦礫類一時保管エリアX
- 3 確認項目
瓦礫類一時保管エリアXの状況

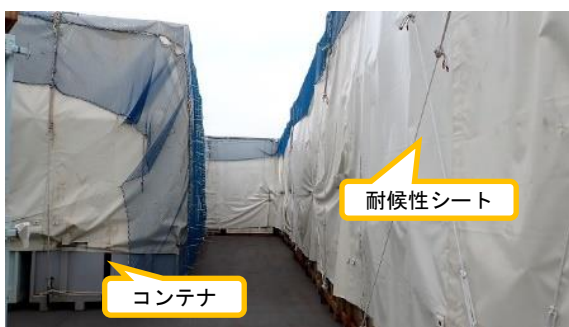
(写真1-1)
一時保管エリアXにおけるコンテナ及びノッチタンクの保管状況①

- ・一時保管エリアXには、6 m³コンテナ及びノッチタンクが保管されていた。6 m³コンテナやノッチタンクは、仮置きしている一部のものを除き、耐候性シートにより養生されていた。（写真1）
- ・確認した範囲では、コンテナに転倒や傾きは確認されなかった。また、内容物の飛散や流出も確認されなかった。
