## 福島第一原子力発電所現地確認報告書

4号機原子炉建屋西側（建屋間ギャップ端部止水対策原位置試験施工現場）（図1）

建屋間ギャップ端部止水対策原位置試験施工の状況

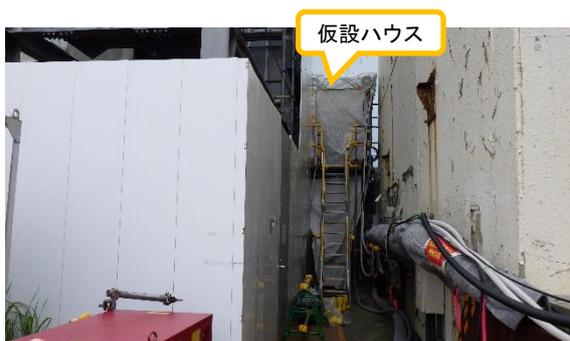
(写真1-1)  
試験施工場所周辺の状況

- ・試験施工箇所に2階建ての仮設ハウスが設置されており、2階部分に設置されたボーリングマシンにより、削孔が進められていた。（写真1）
- ・仮設ハウスは被ばくを低減するための遮へいシートが設置されている他、遮熱シートで覆われており、熱中症予防対策がなされていた。（写真2）
- ・4号機原子炉建屋西側の道路に遠隔で指示ができるモニターカーが配備されており、さらなる被ばく低減対策がなされていた。（写真3）
- ・東京電力では、試験施工での知見を基に2025年末までに3号機建屋間ギャップ端部の止水工事を実施するとしている。
