# はいろ 廃炉を知る

## どうなっているの？ 燃料デブリと使用済燃料の取り出し

## 福島第一原子力発電所の廃止措置等に向けた「中長期ロードマップ」の4工程

## 福島第一原子力発電所の1～4号機の状態について

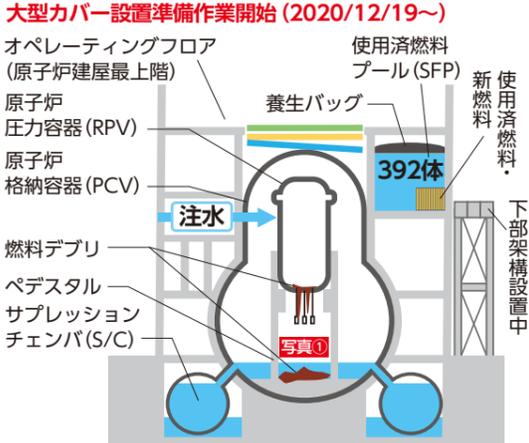
#### 1号機

プール内の燃料取り出しのため  
大型カバー設置準備作業開始 (2020/12/19～)

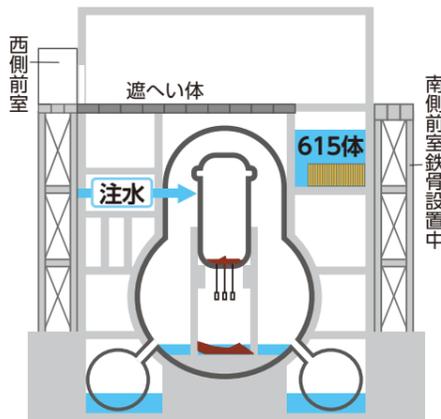
#### 2号機

プール内の燃料取り出しのため  
南側構台設置準備作業開始 (2020/7/20～)

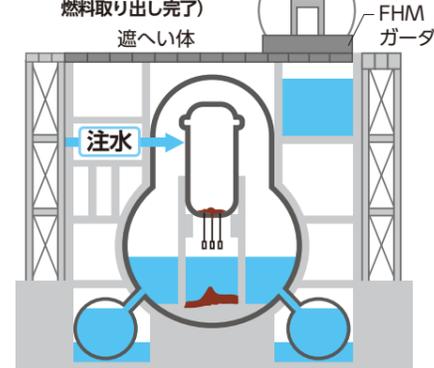
#### 3号機

取り出し完了燃料(体)

566/566  
(2021/2/28  
燃料取り出し完了)

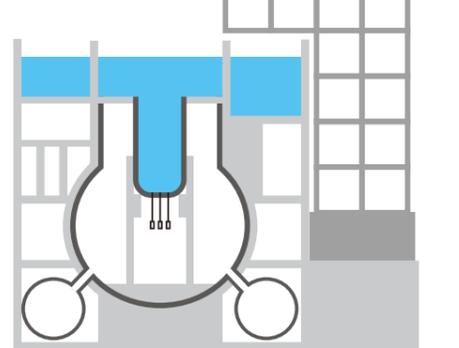
#### 4号機

取り出し完了燃料(体)

1535/1535  
(2014/12/22  
燃料取り出し完了)

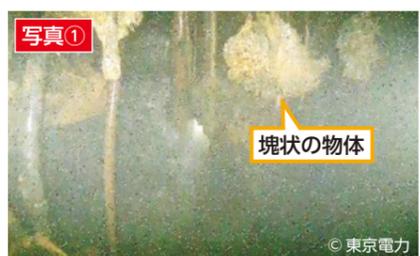
#### 1号機

CRD 交換用開口部付近の塊状の物体

令和6年2月から3月にかけて、小型ドローンを使用した気中部（水で満たされていない部分）における原子炉格納容器内部調査（気中部調査）が実施され、ペDESTAL（原子炉圧力容器を支える土台）内壁に大きな損傷は確認されず、コンクリートが残存していること、またCRD（制御棒駆動機構）交換用開口部付近につらら状や塊状の物体があることが確認されました。

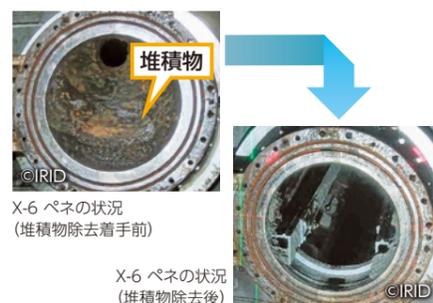
燃料デブリの取り出しを妨げていた原子炉格納容器に通じる作業用の貫通孔（X-6ペネ）内の堆積物について、令和6年1月から除去作業を行い、5月13日に完了しました。燃料デブリの試験的取り出しは、令和6年8月～10月頃に着手する予定となっており、細い伸縮式の棒状の装置（テレスコ式装置）を用いる計画となっています。

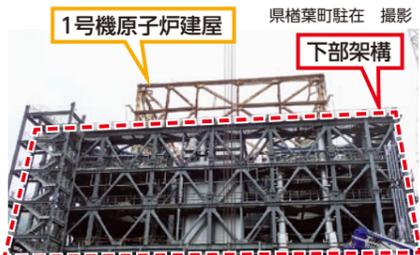
#### 1号機

1号機の大型カバー（下部架構）設置の様子

燃料取り出しの際の放射性物質の飛散防止のため、大型カバーの設置工事が進められており、2025年夏頃に完了する予定です。大型カバーを設置した上で、建屋上部のガレキを撤去し、燃料の取り出しを進めます。2027～2028年度に燃料の取り出しが開始される予定です。

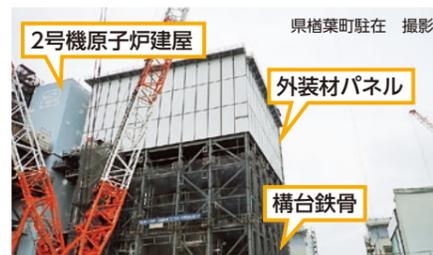
2号機の南側構台設置の様子

2024～2026年度に燃料の取り出しが開始される予定であり、原子炉建屋の南側に使用済燃料取り出し用構台の設置が進められています。

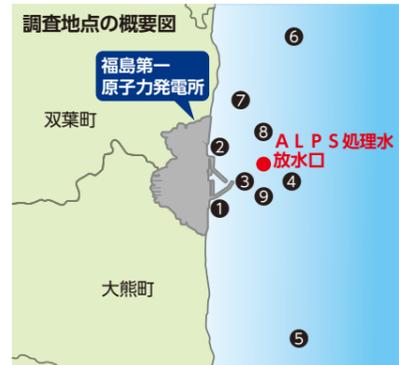
### A L P S 処理水に係る 福島県の海域モニタリングの調査地点

- ①福島第一原子力発電所 南放水口付近
- ②福島第一原子力発電所 北放水口付近
- ③福島第一原子力発電所 取水口付近（港湾の出入口付近）
- ④福島第一原子力発電所 沖合2km
- ⑤大熊町 夫沢・熊川沖2km
- ⑥双葉町 前田川沖2km
- ⑦A L P S 処理水放水口から北2km西0.5km
- ⑧A L P S 処理水放水口から北1km
- ⑨A L P S 処理水放水口から南1km
