## 福島第一原子力発電所現地確認報告書

瓦礫類一時保管エリアU（図1）

瓦礫類一時保管エリアUの現況

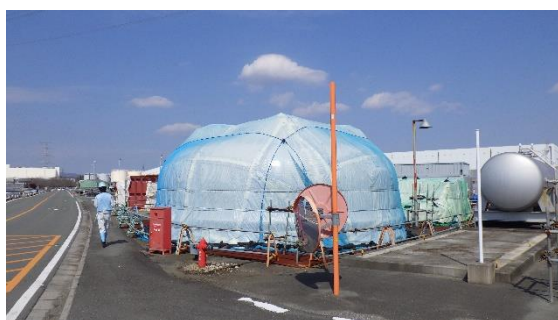
(写真 1 ①) エリアU東側の状況

- ・エリアUには、約700m<sup>3</sup>（2025.2.27時点）の瓦礫類が保管されている。瓦礫類は様々な形状で保管されており、そのままの状態やシート掛けされたもの、または10ftコンテナでそれぞれ保管されていた。（写真1）
- ・エリアUの空間線量率が掲示されており、計測値は0.001 mSv/h（2024.3.19）。（写真2）
- ・一部のシートには、経年劣化が認められたが、瓦礫類の飛散・流出は見られなかった。（写真3）
