## 福島第一原子力発電所現地確認報告書

サブドレン集水タンク設置工事現場（ろ過水タンク西側エリア）（図1）

T. P. 33.5 m盤におけるサブドレン集水タンク等設置工事の状況

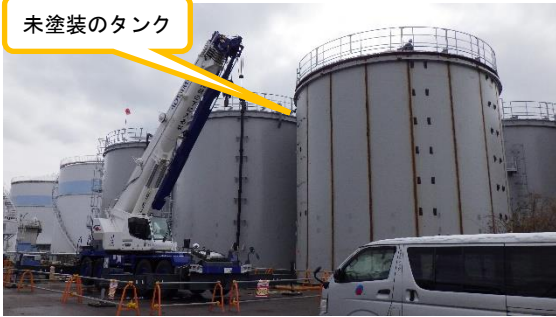
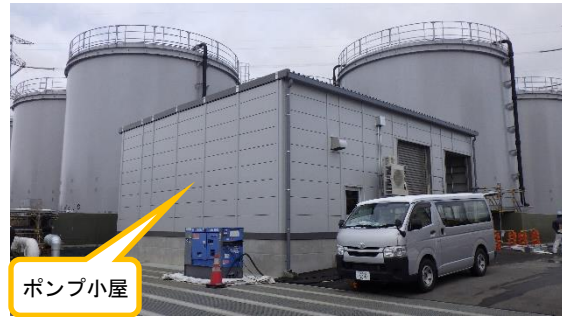
(写真1①) タンク群西側の状況

- ・10基全ての溶接型タンクの組み立てが完了していた。その内9基は、塗装も完了していた。（写真1）
- ・タンク群西側では、配管の敷設が進められていた。（写真2）
- ・タンク群東側では、溢水防止用堰内において、配管の接続作業が行われていた。（写真3）
- ・タンク群東側に設置されたポンプ建屋では、空調設備の設置・調整作業が進められていた。（写真4）
