## ゼオライト土嚢の処理状況について

2025年 6月 4日

東京電力ホールディングス株式会社

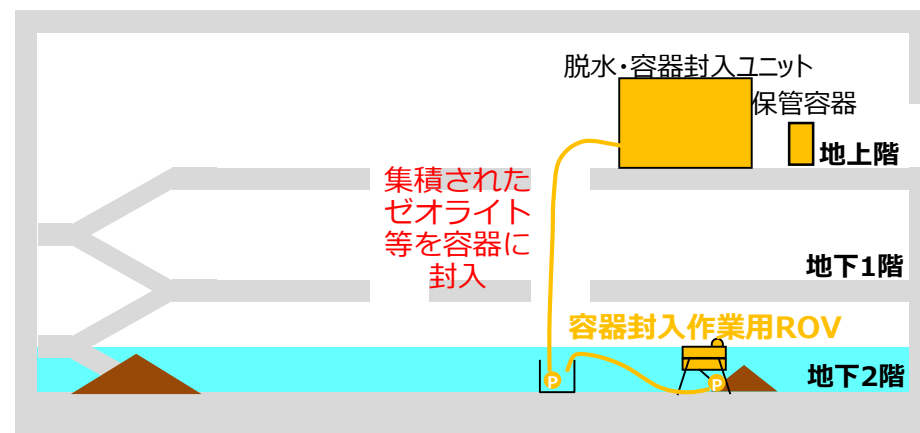
### ステップ② 容器封入作業

- ✓ 集積されたゼオライトを容器封入作業用ROVで地上階に移送し、建屋内で脱塩、脱水を行ったうえ、金属製の保管容器に封入する。その後は33.5m盤の一時保管施設まで運搬する計画。

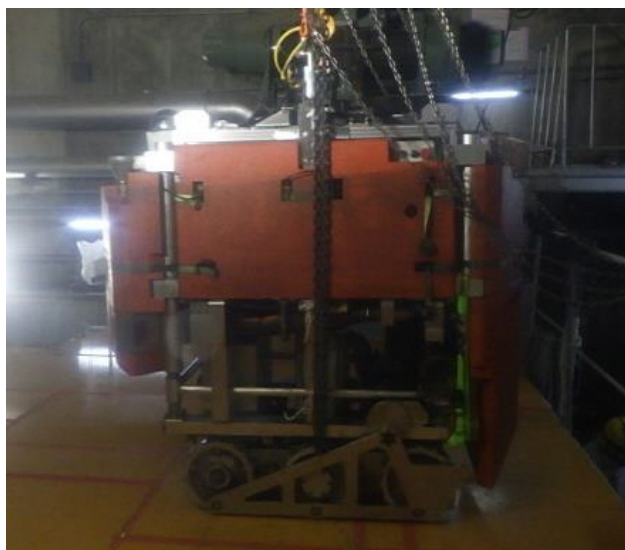
<HTI 1 階の集積作業用ROV（地下階投入前）>  
（3月5日 撮影）

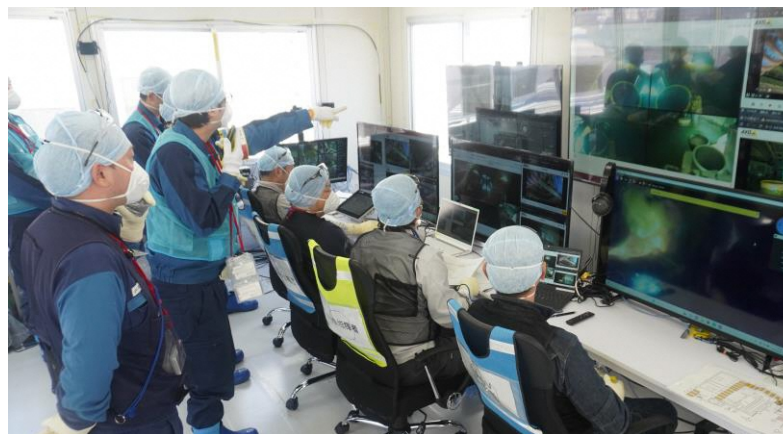
<集積作業用ROV操作室>  
（3月26日午後1時35分頃撮影）

操作室の様子

吸引ノズルのカメラ画像

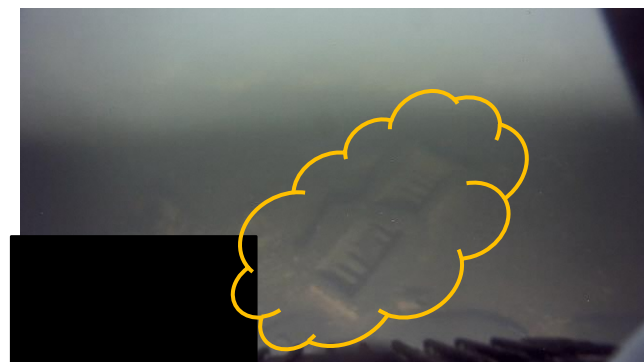
干渉物の例 (落下したダクト)  
※移置済

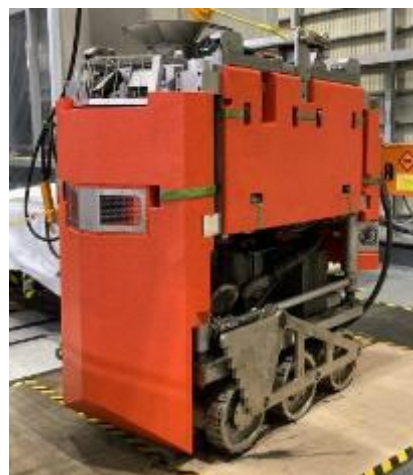
集積作業用ROV概要

- ✓ 集積作業用ROVは、作業中は着底して車輪で走行、干渉物等を回避する際は浮上してスラスタ航行の2つの移動方式を持つ
- ✓ ゼオライト等は、底部の吸引ノズルから吸引
- ✓ ホース・ケーブルは浮上させ、干渉物への引っかかりの抑制や、引っ張り抵抗を低減
- ✓ 被ばく低減のため、作業後の集積作業用ROVの除染（洗浄）は遠隔で実施

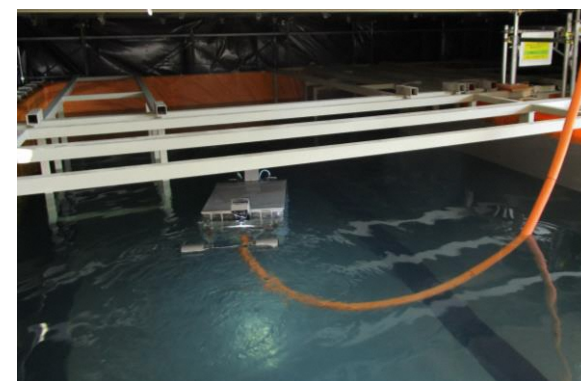
↑  
容器封入作業用ROVの遊泳試験の状況

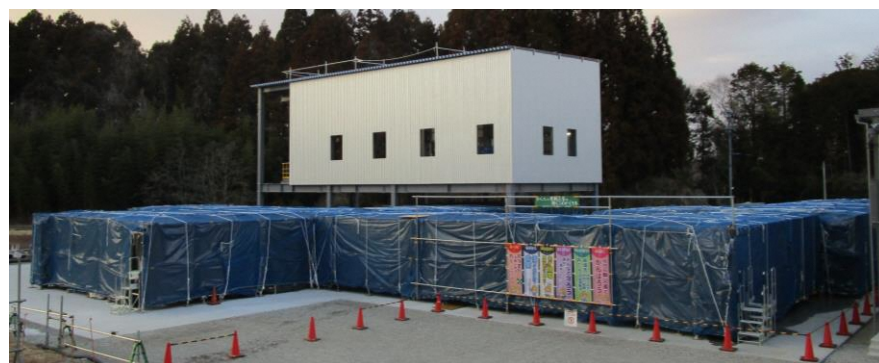
←モックアップ施設の設置状況  
水槽は暗闇環境を模擬するために暗幕を設置

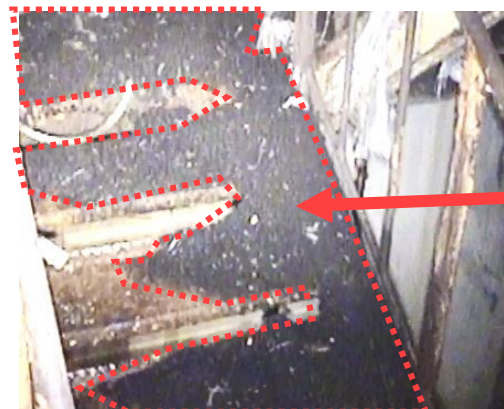
土嚢袋から出た活性炭

階段室内の作業状況（作業前）

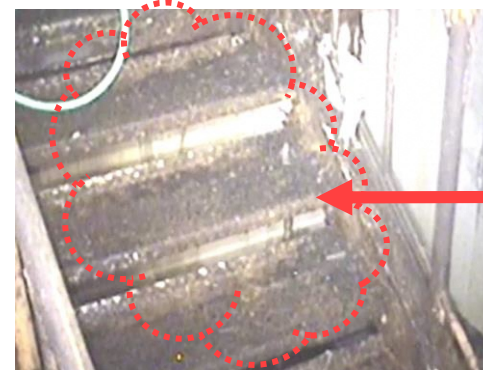
流し落として階段のステップが見えている（サビ等で黒ずんでいる）

階段室内の作業状況（作業後）

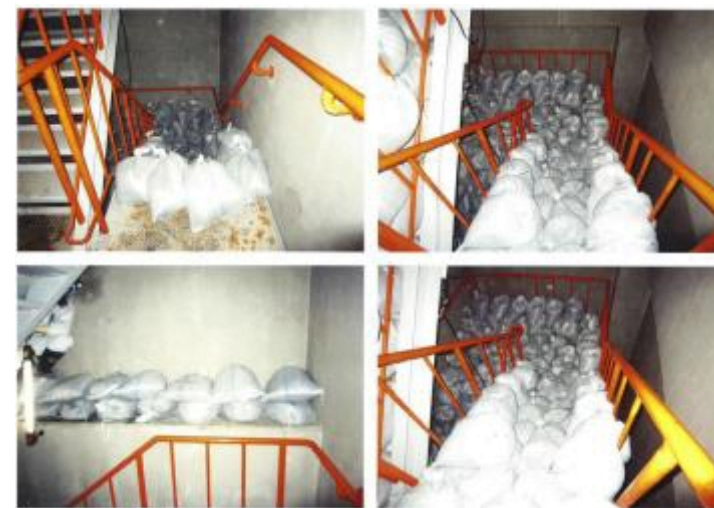
(写真：HTI 地下1階 階段室)
