# はいろ 廃炉を知る

## 使用済燃料プールからの燃料取り出しは どれくらい進んでいるの？

## 3号機燃料デブリ※1取り出しに係る設計検討について

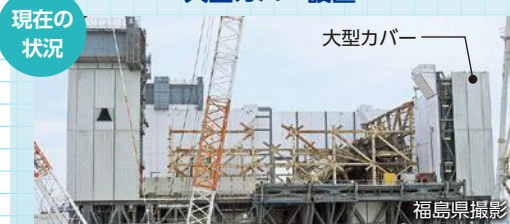
### 大型カバー設置

放射性物質を含むちりや破片などの飛散抑制や雨水の流入抑制のため、原子炉建屋を覆う大型カバーを設置し、大型カバーの中でガレキ撤去等が行われます。

令和4年4月から始まった大型カバーの設置工事は令和7年夏頃に完了する予定でしたが、より安全に作業を進めるための被ばく抑制対策やクレーンの不具合等による工程延伸、夏季の猛暑による作業時間の短縮等の状況を踏まえて時期が見直されました。

大型カバーの  
設置完了は  
令和7年度末の  
見込みです。

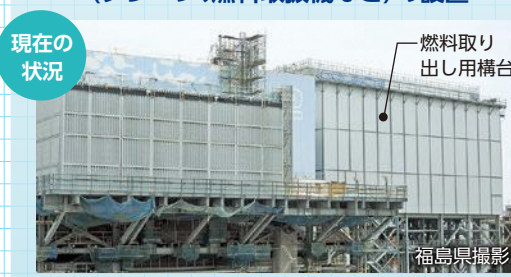
燃料取り出し用構台を設置し、原子炉建屋とつないで燃料取扱設備をオペレーティングフロアに入れ、遠隔操作で燃料を取り出します。この工法では、原子炉建屋上部を解体しないため、放射性物質を含むちりや破片などをより管理した状態で作業することができます。

原子炉建屋南側に燃料搬出のための「燃料取り出し用構台等」の設置

燃料取扱設備  
(クレーン、燃料取扱機など)の設置

令和7年5月、燃料取扱設備が燃料取り出し用構台に搬入されました。

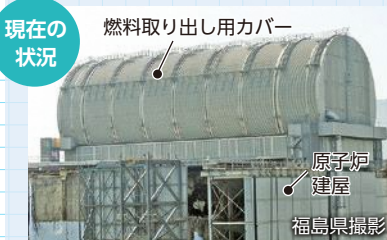
平成30年2月に燃料取り出し用カバーの設置が完了。  
令和3年2月に566体全ての燃料取り出しが完了。

水素爆発により、原子炉建屋の上部が大きく損壊し、ガレキ等が散乱しました。

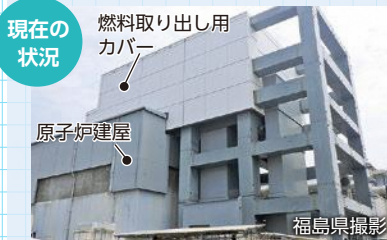
平成25年11月に燃料取り出し用カバー設置完了。  
平成26年12月に1,535体全ての燃料取り出しが完了。

排気管を通じて3号機から水素が流入したことにより、水素爆発が起こり、原子炉建屋上部が損壊し、ガレキ等が散乱しました。
