# 福島第一原子力発電所現地確認報告書

令和7年12月18日（木）

## 2 確認箇所

## 3 確認項目

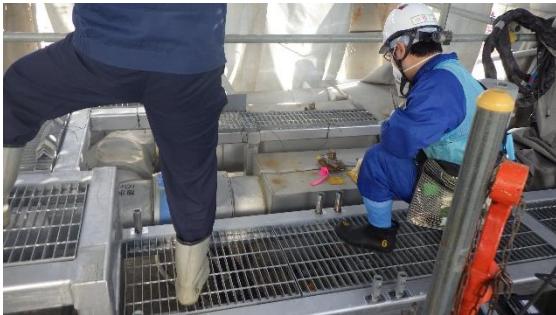
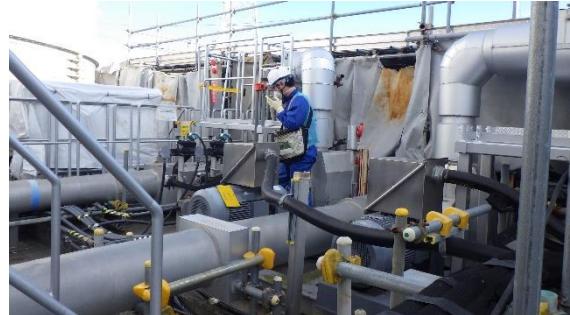
- ・東京電力の社員が、手順に従い排水のライン構成を行っていた。排水のライン構成については、集中監視室からの指示を受け、現地で呼称指差し確認をしながら実施されていた。また、操作完了後は手順毎に集中監視室へ報告がなされていた。（写真1）
- ・東京電力の社員が、排水を行うグループ3の排水弁を「全閉」から「全開」にする作業を実施した。（写真2）
- ・集中監視室からの遠隔操作により排水ポンプが起動した。その後、東京電力社員がポンプ起動後の状況、ポンプ及び周囲の配管に異常が無いことを確認していた。（写真3）
- ・排水開始後、目視の範囲で異常は確認されなかった。
- ・当日の排水実績は次のとおり。

(写真1①) ライン構成の状況

(写真1②) 集中監視室への報告

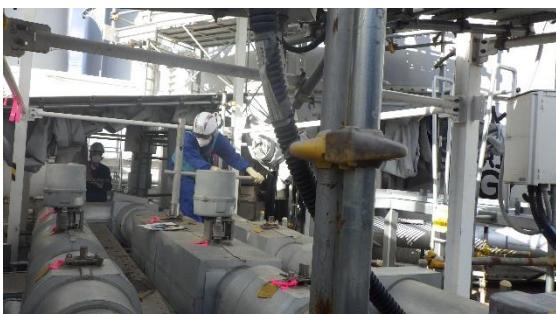
(写真2) 排水弁の全開作業

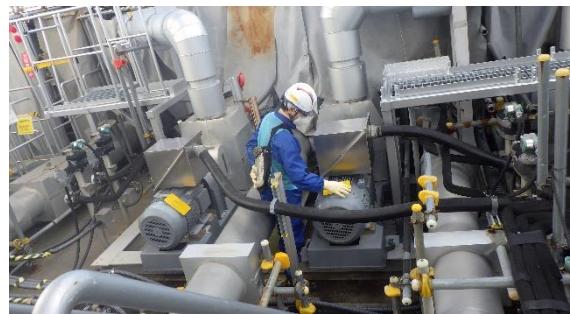
(写真3) ポンプ起動後の確認

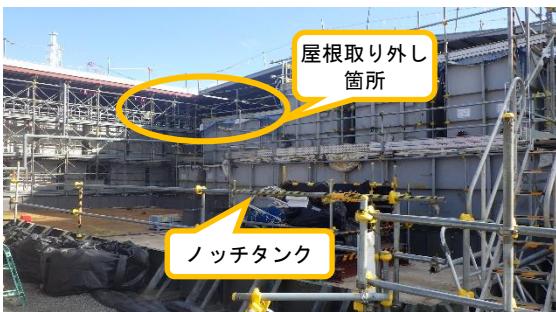
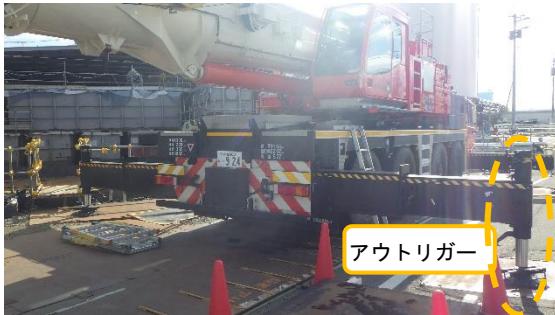
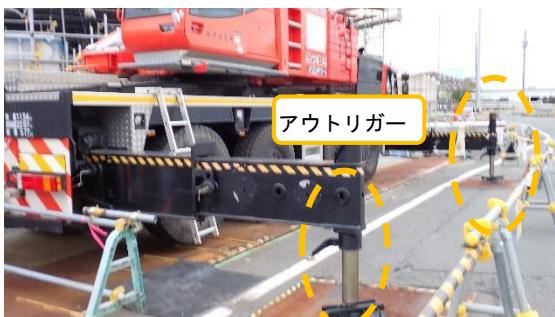
- ・当日の作業計画では、仮堰の積込み、運搬、荷下ろしや資材移動及び100t クレーンの撤去準備等が予定されていたが、現場確認時間帯が作業休憩時間に当っていたため、これら作業は行われていなかった。
- ・汚染土壌の入れ替えに使用している100t クレーンは、平坦で安定した場所に設置されており、アウトリガーの張り出しも適切に行われていた。また、確認した範囲において、クレーン車作動油の漏えい等の異常は認められなかった。(写真4)
- ・確認した範囲において、ノッチタンクからの内容物の漏えい等は認められなかった。(写真5)

(写真4①)  
エリアN外観  
※南西側から撮影

(写真4②)  
エリアN外観  
※北西側から撮影

(写真4③)  
100 t クレーン車の設置状況①

(写真4④)  
100 t クレーン車の設置状況②

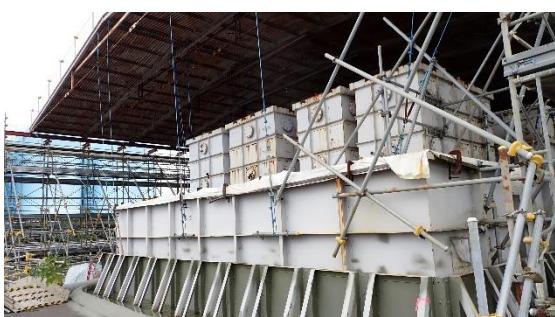
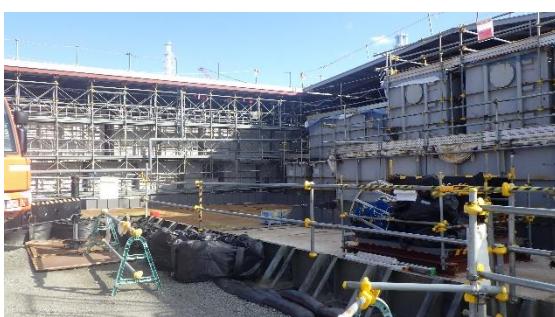
※ 平成25年及び平成26年に発生したタンクエリアからの汚染水漏えいにより汚染した土壌。これらの土壌は土のう袋に回収され、ノッチタンクに入れて保管されている。

(写真5①)  
ノッチタンクの保管状況①

(写真5②)  
ノッチタンクの保管状況②
