福島第一原子力発電所現地確認報告書

B排水路、C排水路及びその周辺（図1）

B排水路、C排水路及びその周辺の現況

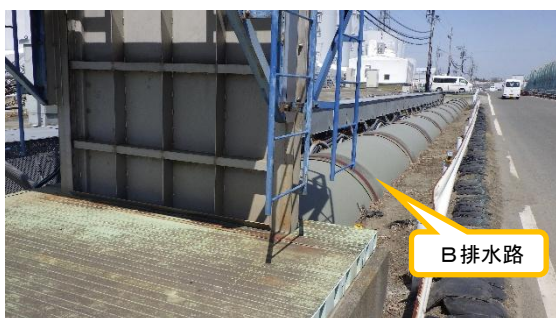
(写真1-1)
B排水路の状況

- ・確認した範囲において、排水路やその周辺において外観上の異常は認められなかった。（写真1）
- ・排水路へ放射性物質が流入した場合の流下拡大防止策として設けられている電動開閉ゲートを確認したところ、「開」状態になっていた。また、当該ゲートや設備の異常等は認められなかった。（写真2）
- ・排水路周辺をサーベイメータで測定したところ、高い指示値を示す箇所は確認されなかった。（写真3）
