## 2号機既設原子炉水位計装配管を活用したRPV内部調査の結果について

2026年5月26日

東京電力ホールディングス株式会社

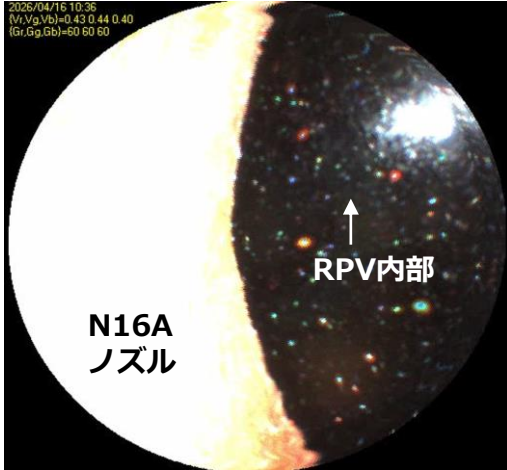
写真① N16Aノズル手前

- 映像ではシュラウドやジェットポンプを確認。調査範囲においてはシュラウド等に有意な変形は確認されなかった。
  - ✓ 取得した映像は、今後画像処理等を実施し、視認した構造物等の特定を行う。

写真中の構造物の名称については現段階の推定となる。

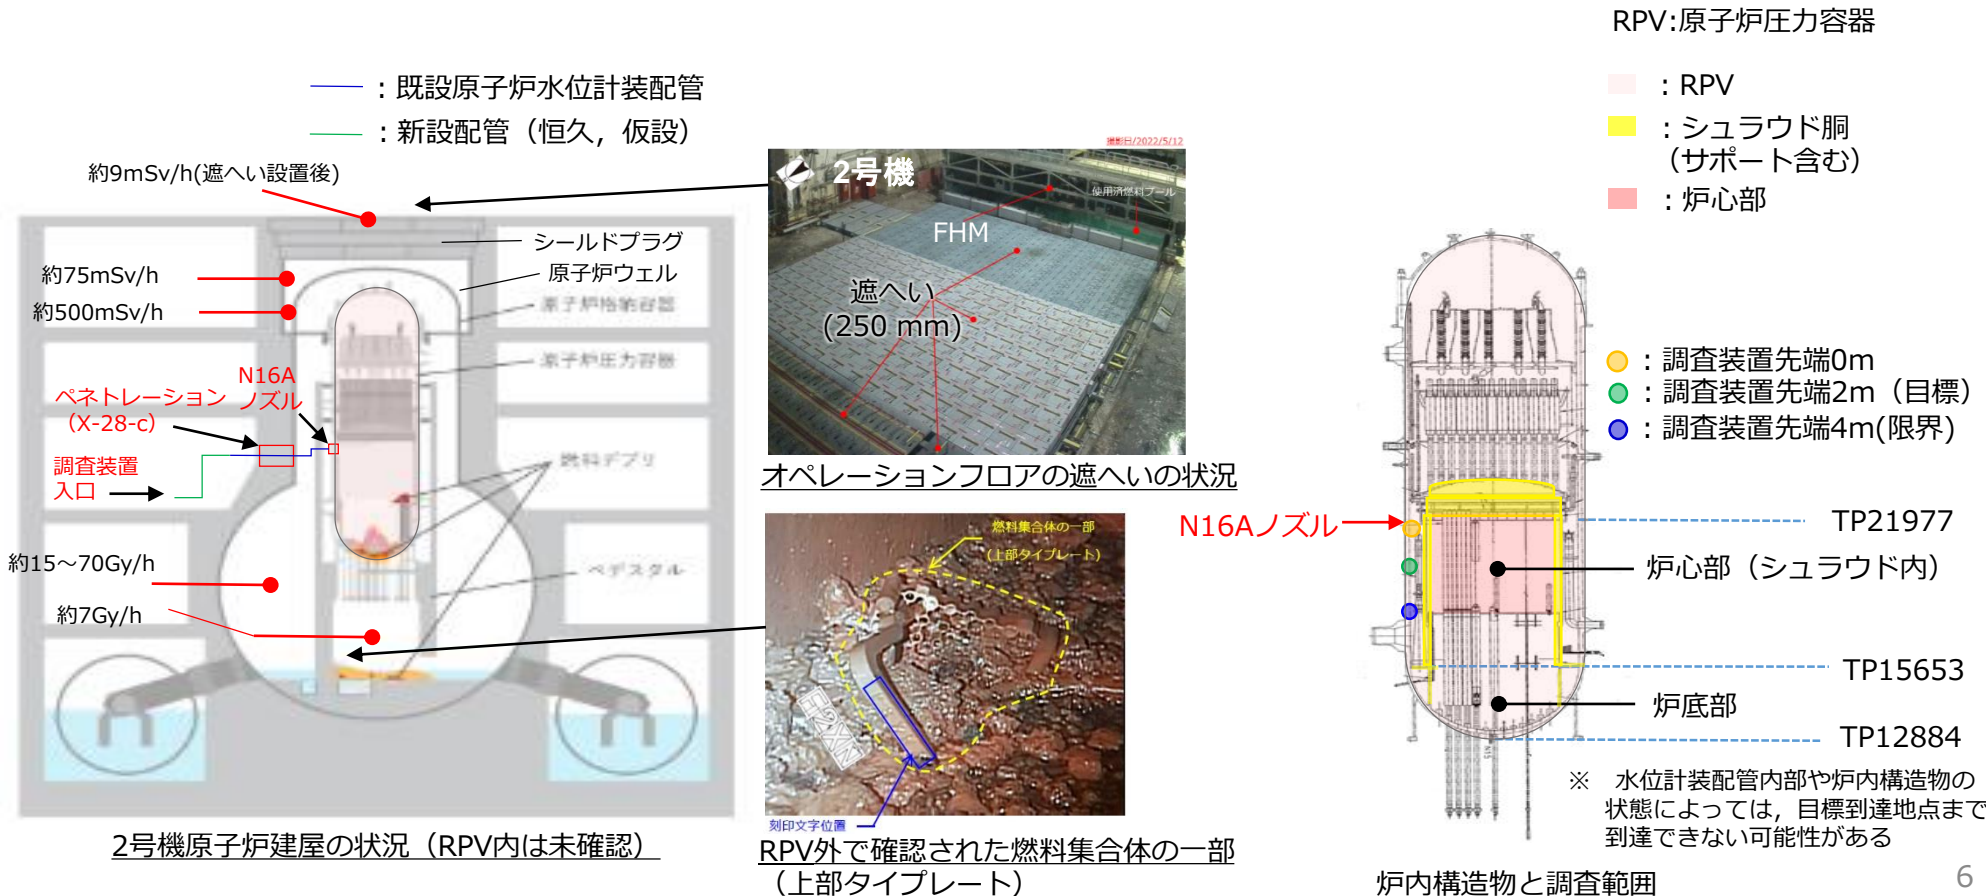
- RPV内に残存する燃料デブリの取り出しに必要な調査は未実施。
- まずは、早期にアクセス可能な2号機の既設原子炉水位計装配管（N16Aノズル）を活用しRPV内（シュラウド外側）の調査を実施する。
- 調査では、耐放射線性のファイバースコープを用いて、シュラウド外側の状態や線量を確認し、今後の更なる調査に向けて情報を取得することを目的とする。
- 事故時に高温・高圧環境下にあったRPV内の早期状況把握は、廃炉作業の円滑化に重要。

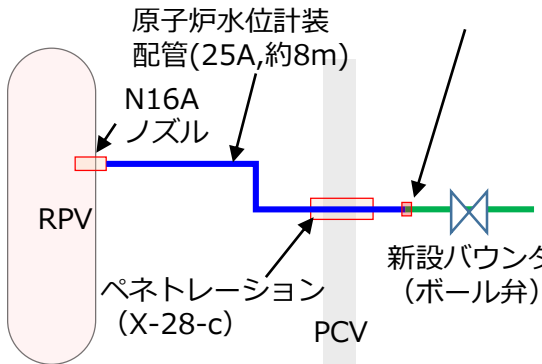
RPV内部調査の全体イメージ図

- 現場環境，調査装置のアクセス性，RPVのバウンダリ確保方法，視認対象物を考慮し，調査配管として，N16Aノズルに繋がる原子炉水位計装配管を選定し，人力でファイバースコープを挿入してRPV内の調査を行う。（2026年度上期）
  - ・ 配管内障害物を通過し，RPV内部にアクセス可能な耐放射線性のファイバースコープ※1（小型線量計内蔵）の開発・製作が完了。
  - ・ 作業エリアである原子炉建屋2階北西の環境整備※2を実施し，本調査に影響するような有意な詰まり等はないことを確認済。
- ファイバースコープ挿入のため配管を切断することから，調査後の新たなバウンダリ確保のため，配管にバウンダリ弁を新設し，健全性を確認する。

- ・ ファイバースコープ30m
- ・  $\phi 5\text{mm}$ と $\phi 6\text{mm}$ の複合
- ・ レーザー照射による映像取得
- ・ パンチルト機能はなし
- ・ フォーカス機能はなし
- ・ 画角:30度
- ・ 線量率：約2.35kGy/h（ノイズなし）
- ・ 累積線量：1.2MGy程度

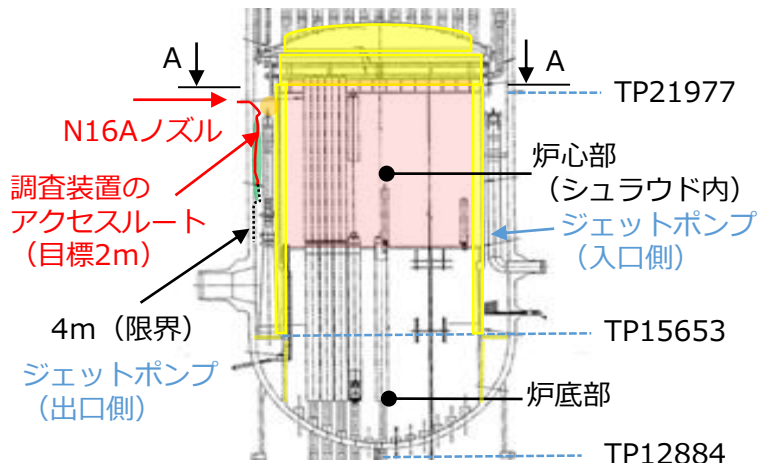
調査装置のアクセスルートと視認範囲（想定）

- N16Aノズル付近で炉内の状況を確認し，可能な限り，ファイバースコープを炉底部方向に挿入する計画。

- : 視認範囲（調査装置の先端がN16Aノズル周辺の場合）
- : 視認範囲（調査装置の先端がN16Aノズルより2m下まで到達した場合）

- ※ 調査装置の視認性確認時の映像。  
RPV内部に到達後の調査装置先端の向きは，配管内の障害物を經由する際に調査装置に曲げ癖が付くため，N16Aノズル周辺では垂直方向だが，N16Aノズル2m下まで到達した際は，真下ではなく，N16Aノズルから北方向になる可能性がある。

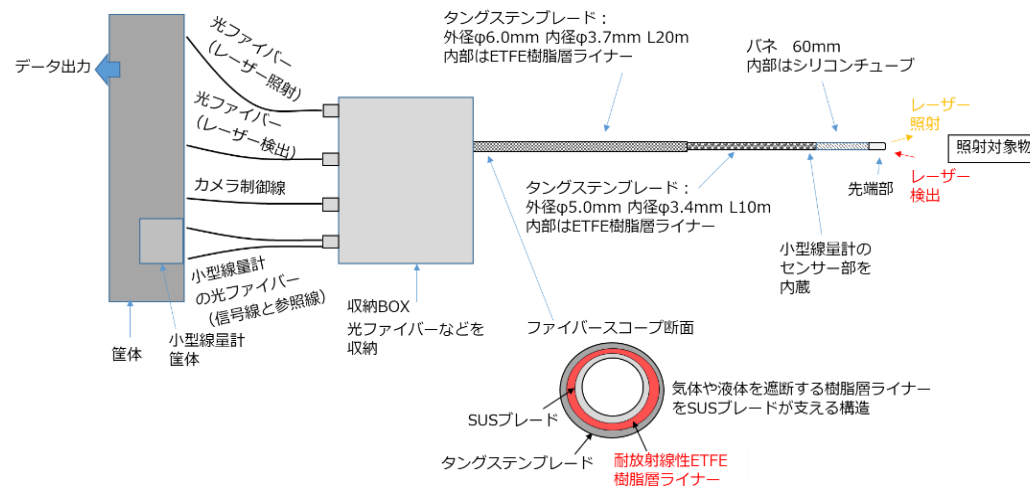
調査装置の全体図（概略）

- 調査装置は、ファイバースコープと筐体に大きく分けられる。ファイバースコープは、3層構造になっており内部に撮像機構用の光ファイバーと小型線量計のセンサー部であるシンチレーター等を内蔵している。

- ファイバースコープ先端からレーザーを照射し、照射した対象物から反射して返ってきた光を検出することで映像を取得する。

- 画角：30度，画素数：分解能12万画素，視認距離：2m

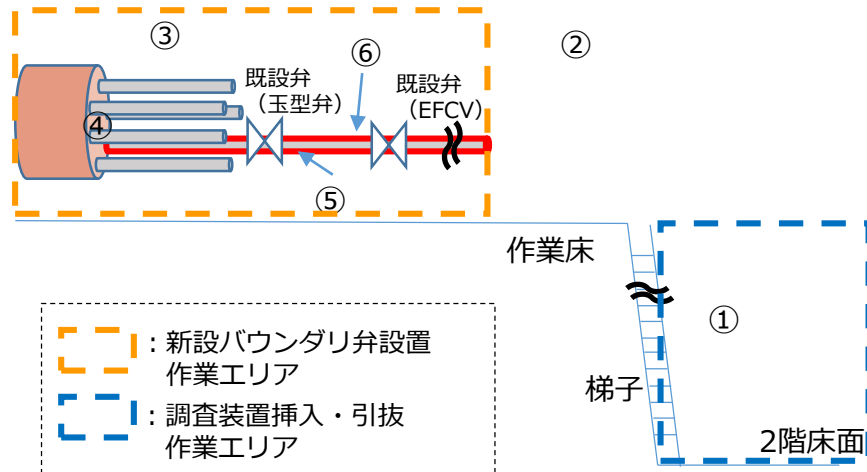
- ・ RPV内部調査を行うための新設バウンダリ弁設置作業エリア③～⑥の線量が概ね低減したことを確認。  
β線対策として、配管表面に遮へい(ゴムマット)を設置し、作業を実施。

測定ポイント	作業前		作業後		備考
	線量当量率 (mSv/h)				
	2023年8月30日		2023年9月12日		
	γ線	γ+β線	γ線	γ+β線	
①	2.5	8.5	3.0	6.0	床上1.5m
②	4.0	8.5	4.0	6.5	作業床上1.5m
③	<b>5.5</b>	12	<b>4.0</b>	10	作業床上1.5m
④	3.0	>100	3.5	>100	表面
⑤	<b>12</b>	45	<b>5.0</b>	45	表面(下部)
⑥	<b>6.0</b>	50	<b>4.0</b>	45	表面(上部)
