福島第一原子力発電所現地確認報告書

令和8年 5月 21日 (木)

- ・瓦礫類一時保管エリアN (図1)
- ・淡水化装置RO3 (図1)

- (1) 瓦礫類一時保管エリアNの状況
- (2) 淡水化装置RO3の状況

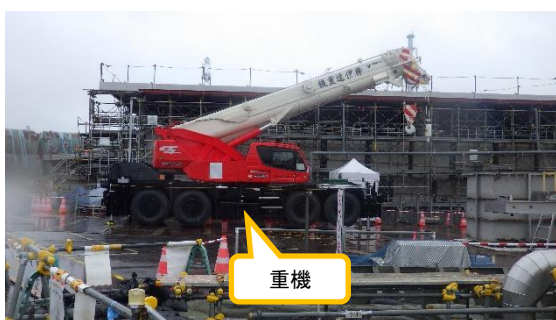
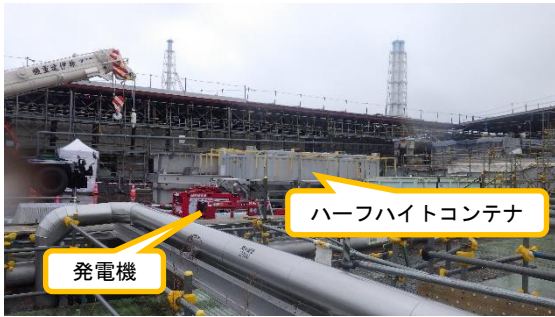
(写真1-1)
重機の仮置き状況

- ・現地確認時点において、汚染土壌の入替作業は行われておらず、作業用重機及び資機材は整頓された状態で仮置きされていた。確認した範囲において、重機からの油の漏えい等の異常は認められなかった。(写真1)
- ・現地確認時は降雨により床面が濡れていたものの、確認した範囲において、ノッチタンクからの内容物の漏えい等の異常は認められなかった。(写真2)
- ・東京電力によると、4月末までに351基中40基の入替作業が完了しており、計画に沿って進捗しているとのことであった。

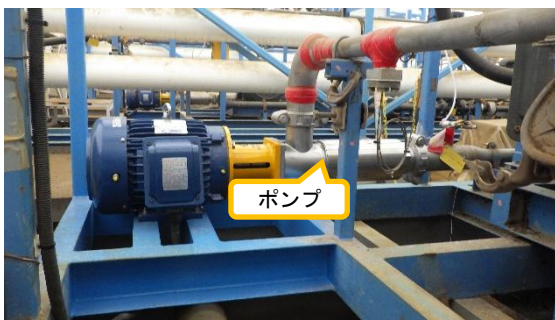
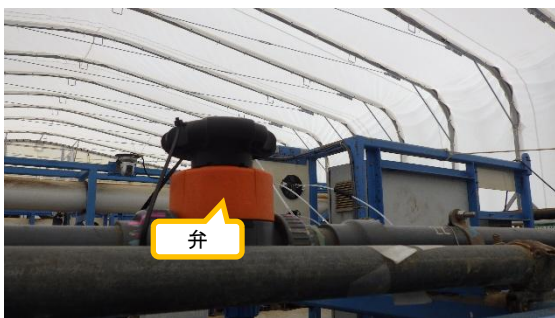
(写真3-1)
更新されたポンプの設置状況

- ・現地確認時において、淡水化装置RO3は停止しており、予防保全として一部のポンプや弁等の更新が行われていた。(写真3)
- ・装置全体を覆っている建屋カバーを確認したところ、破れ、雨漏り等の異常は認められなかった。(写真4)
- ・確認した範囲において、配管、設備等からの漏えい等の異常は認められなかった。

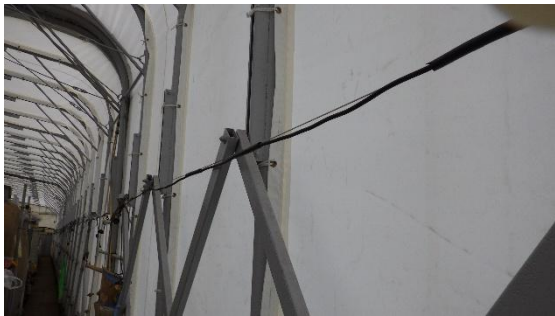
(写真4-2)
更新された建屋カバーの状況②
※骨組みは錆落とし及び再塗装が行われた
